〔株式会社只石組〕 受託研究報告書

種々の住宅における赤外線放射カメラによる測定（冬季）

～ 外内両断熱 RC 造住宅の効果の確認 ～

平成 16 (2004) 年 3 月
福岡大学工学部建築学科
須 貝 研 究 室

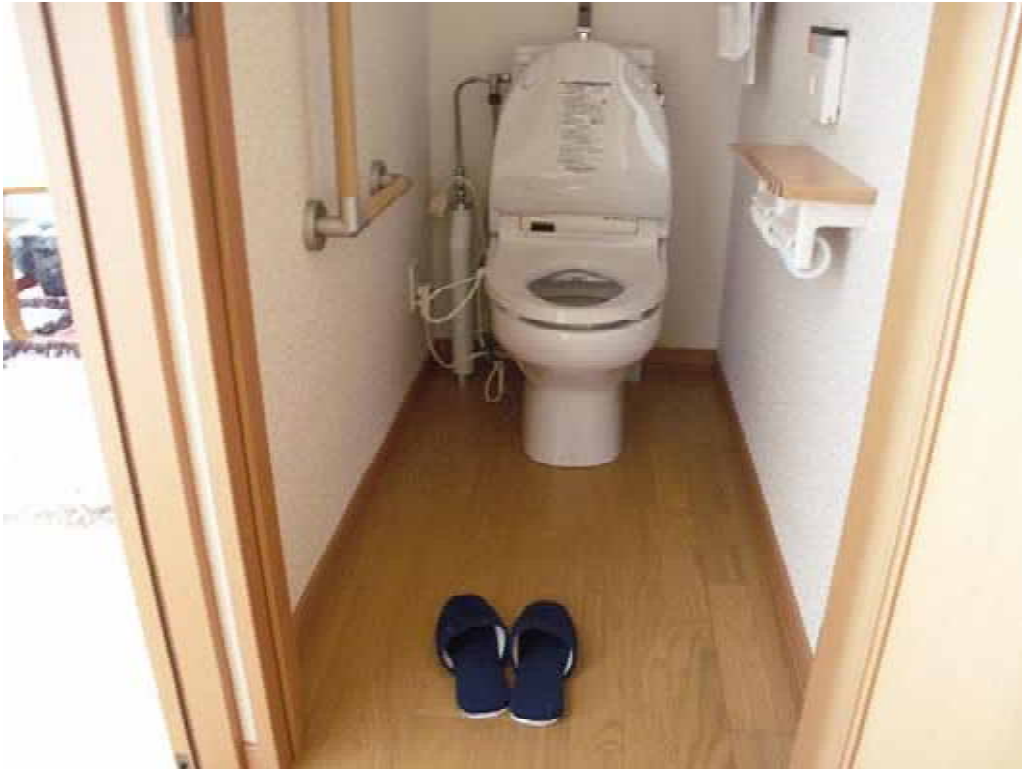
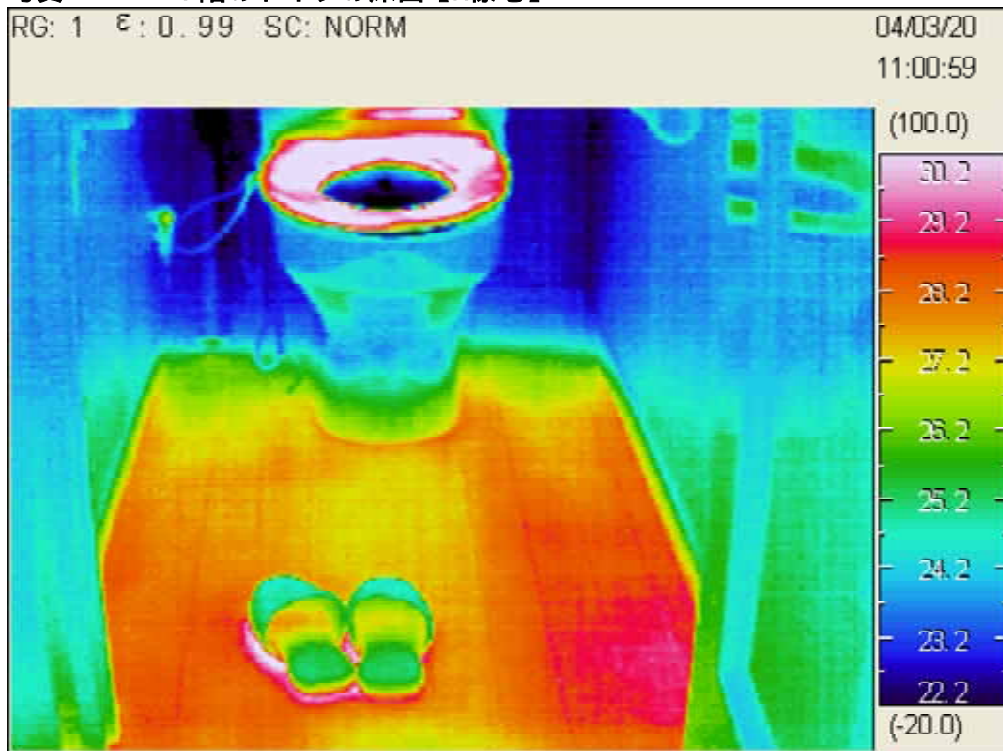
床暖房中。27 ~ 29 。高齢者・高血圧・妊産婦には最適。

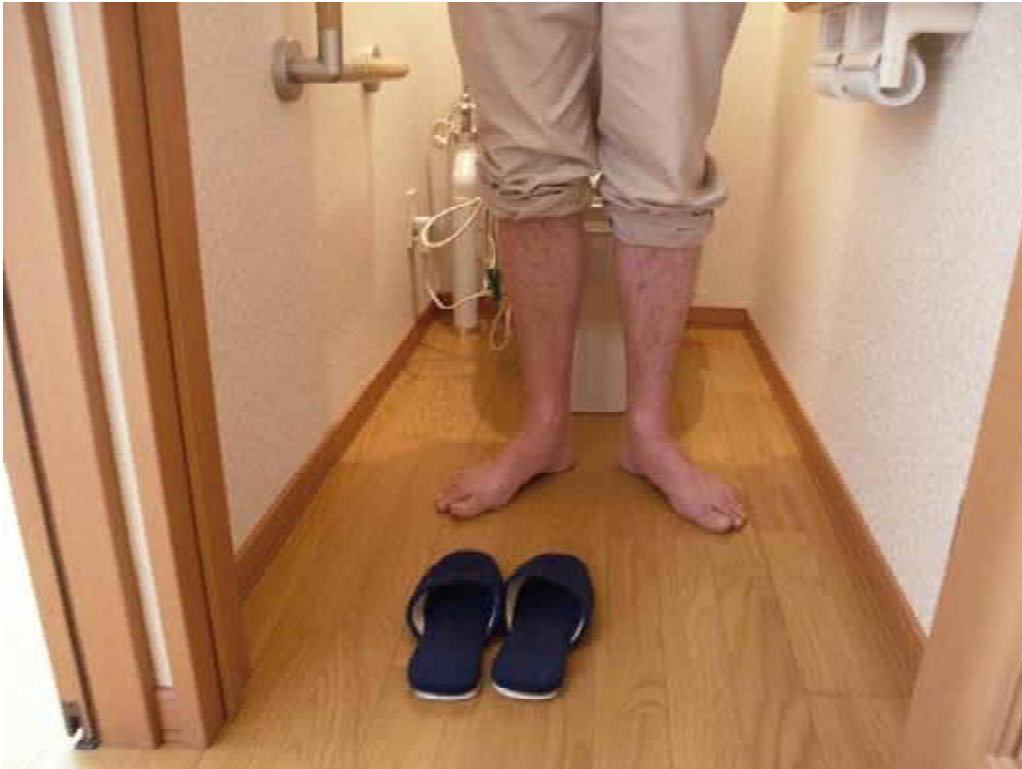
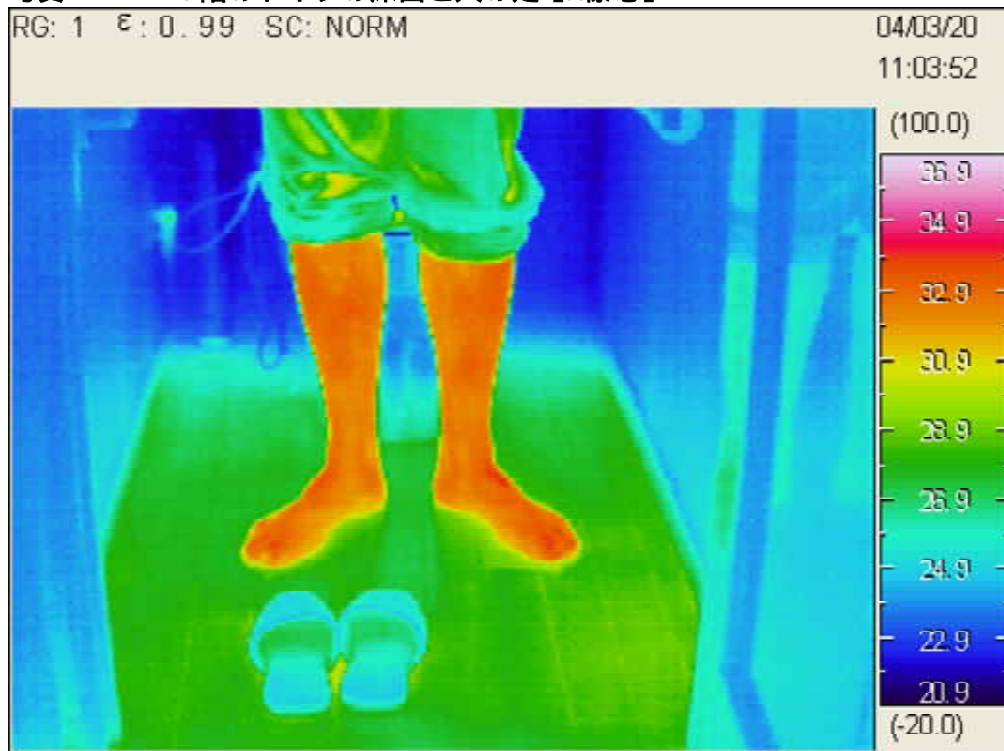
床暖房中。29 で高齢者・高血圧・妊産婦にとっては最適。

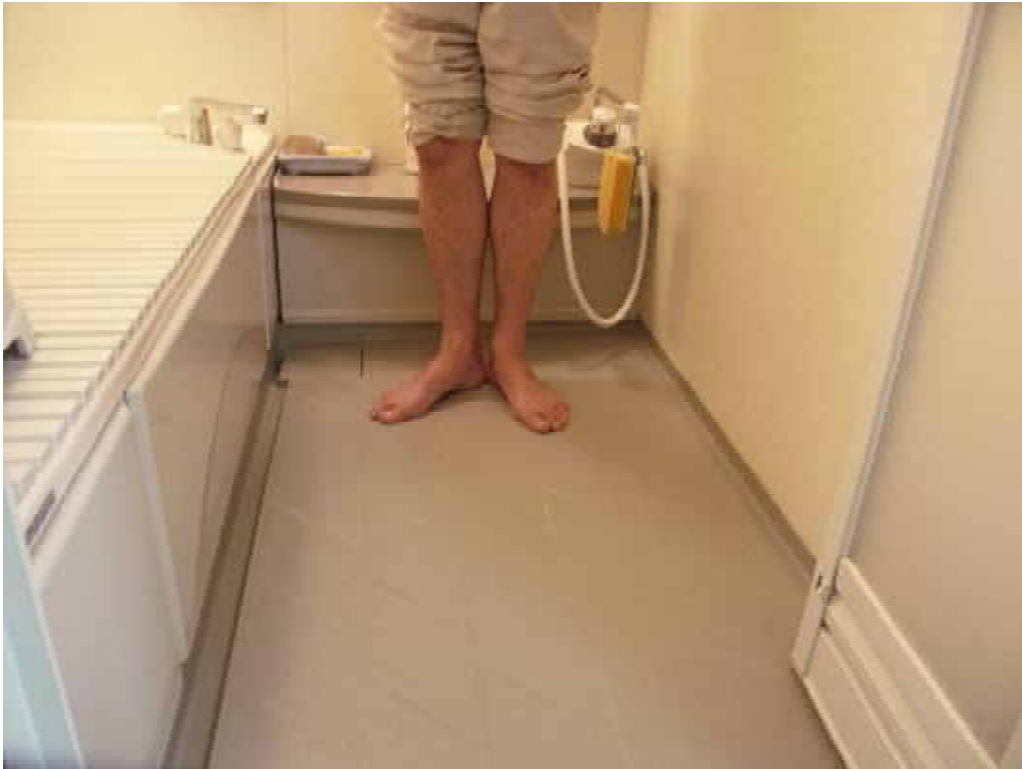
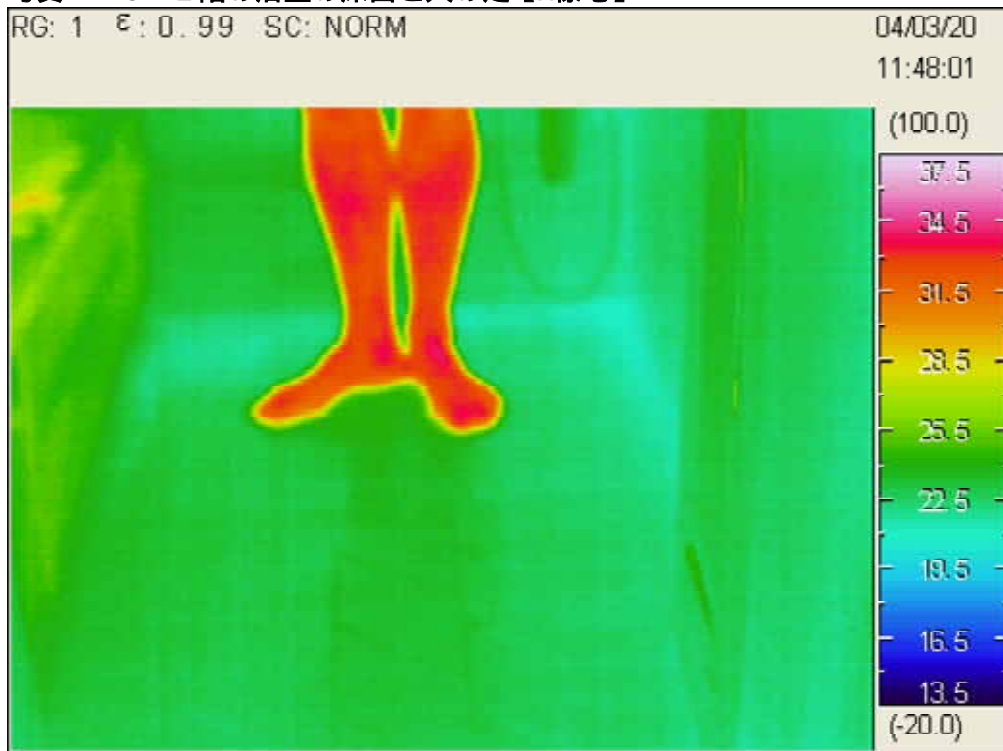
洗い場の温度は 23 。床の洗い場としては最適である。

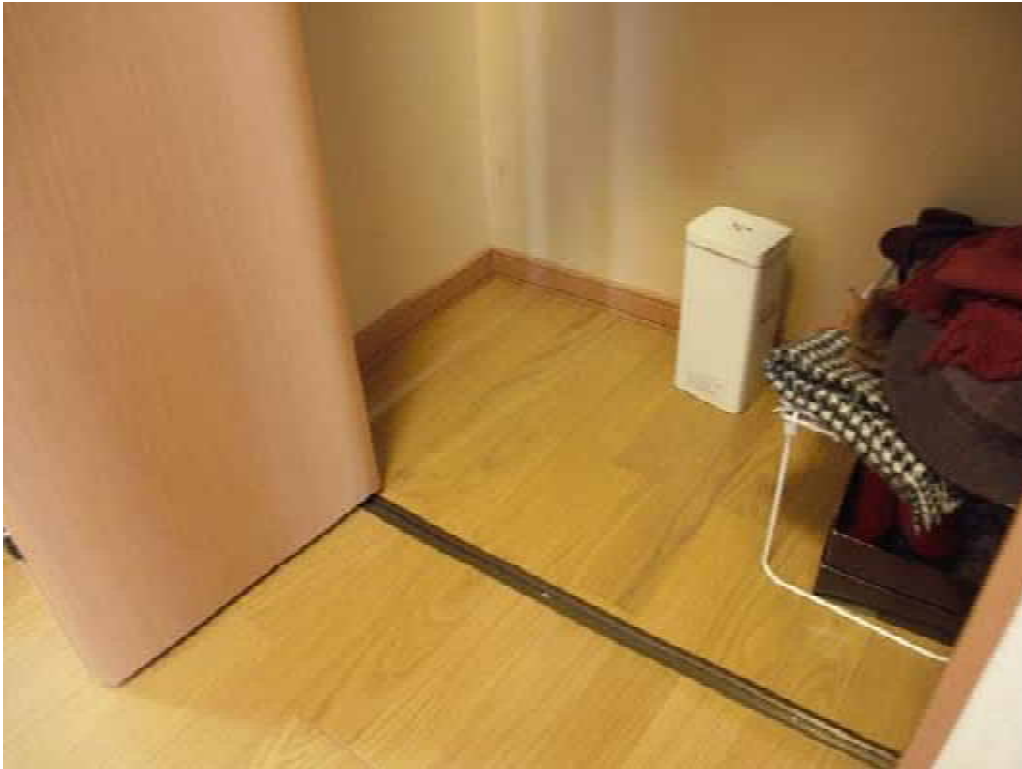
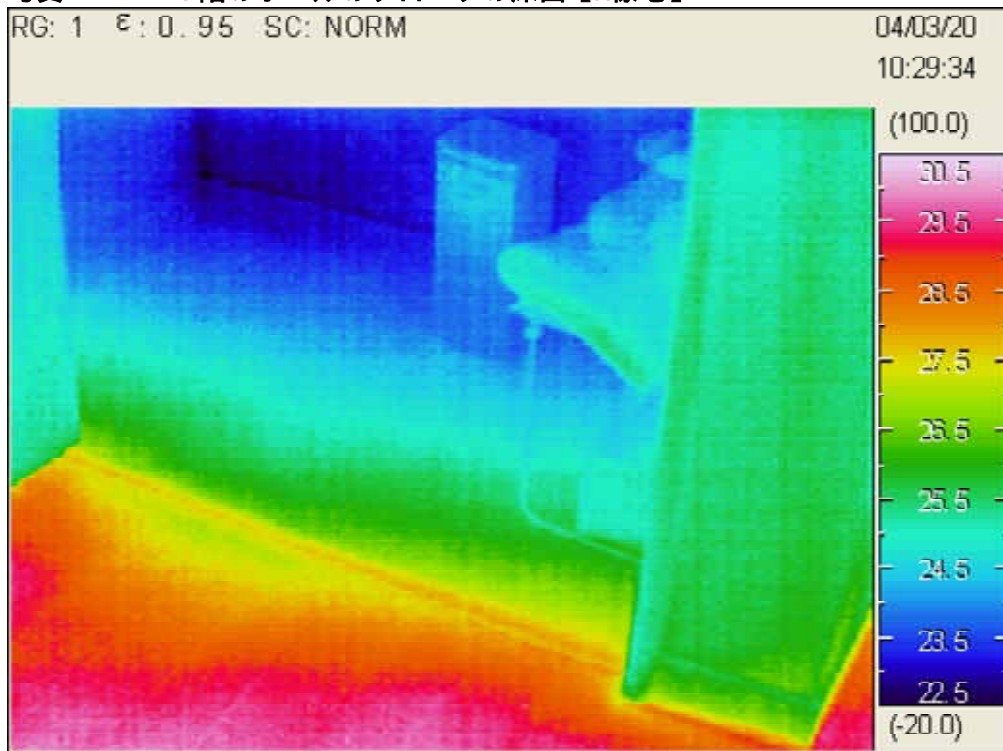
1階のホールは床暖房（29℃）, 床暖房している熱は, コンクリートを通して扉を閉めているクロークでも 23 ~ 26℃ と高い。このコンクリートは, 時間をかければ熱を伝えるよい材料。

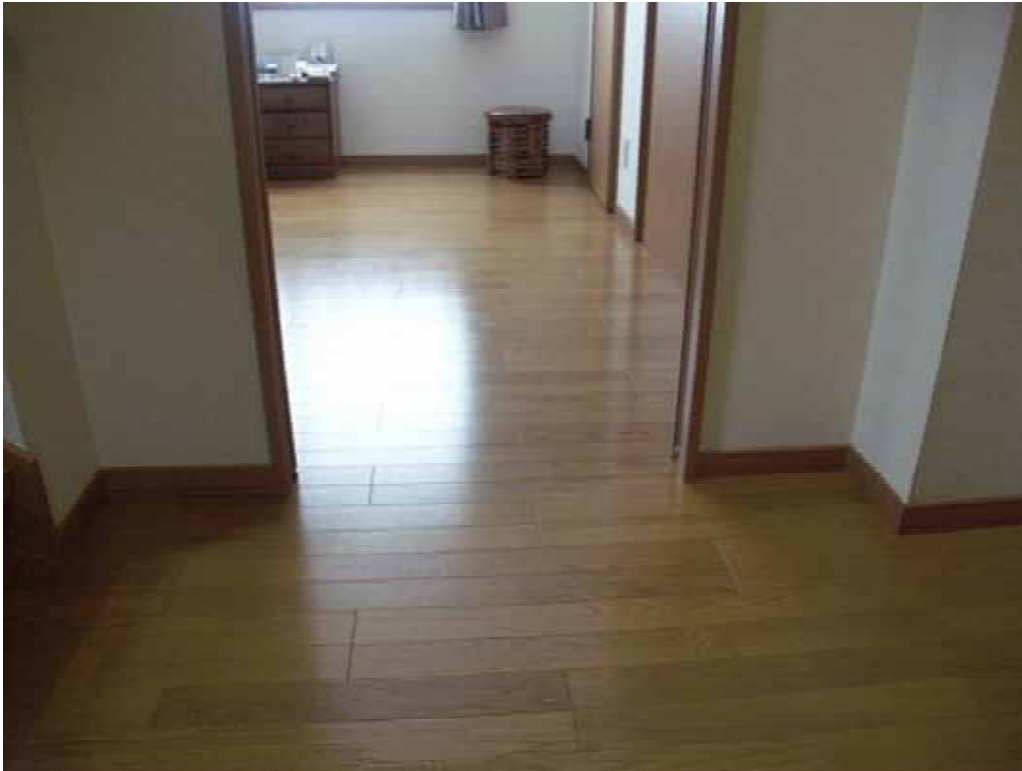
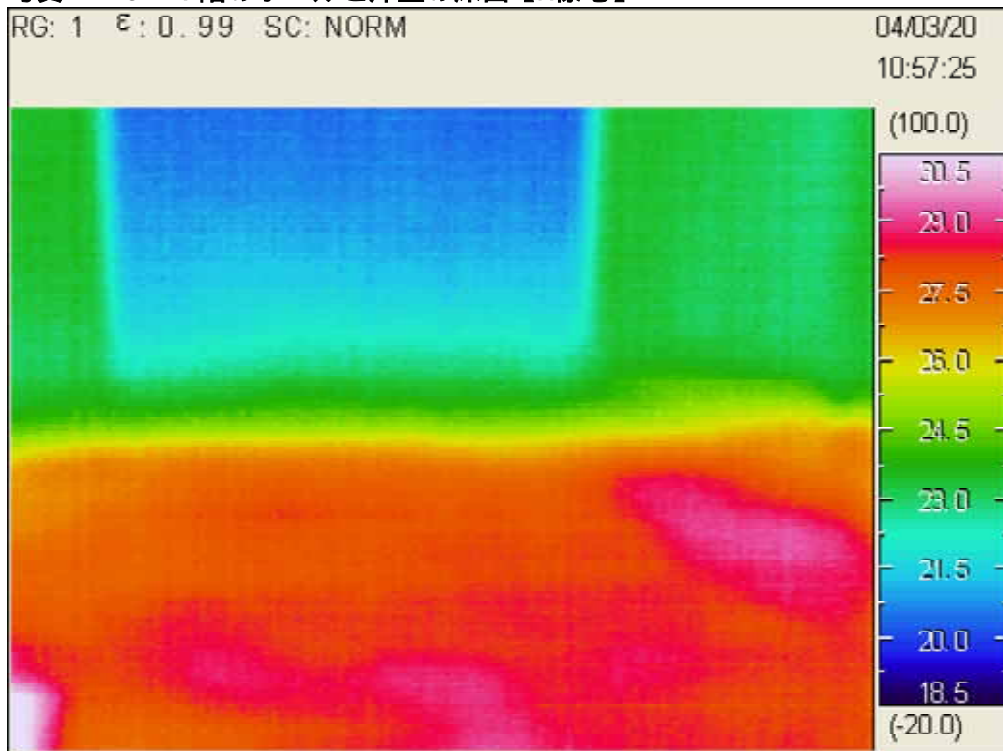
ホールは暖房中 29 。洋室（寝室）は暖房していないが 21.5 。ホールの熱を床のコンクリートが時間をかけて熱を通し，無暖房の室を暖めている。

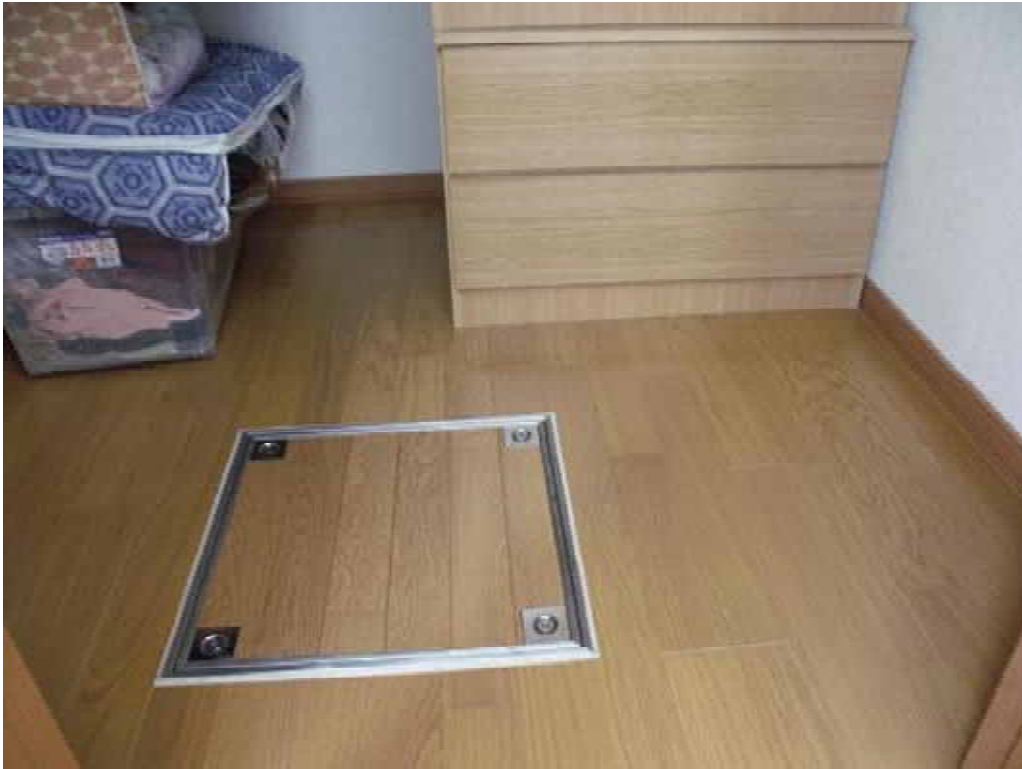
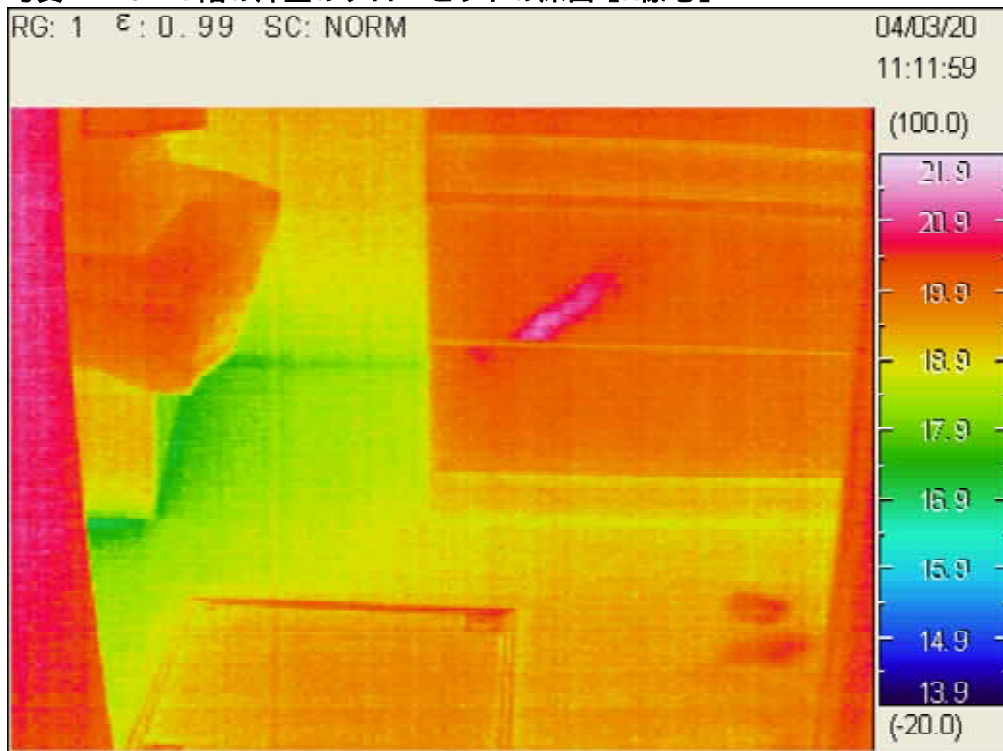
無暖房の床面温度は 19 ~ 20 。これは床暖房している熱がコンクリートを通して高くしている。

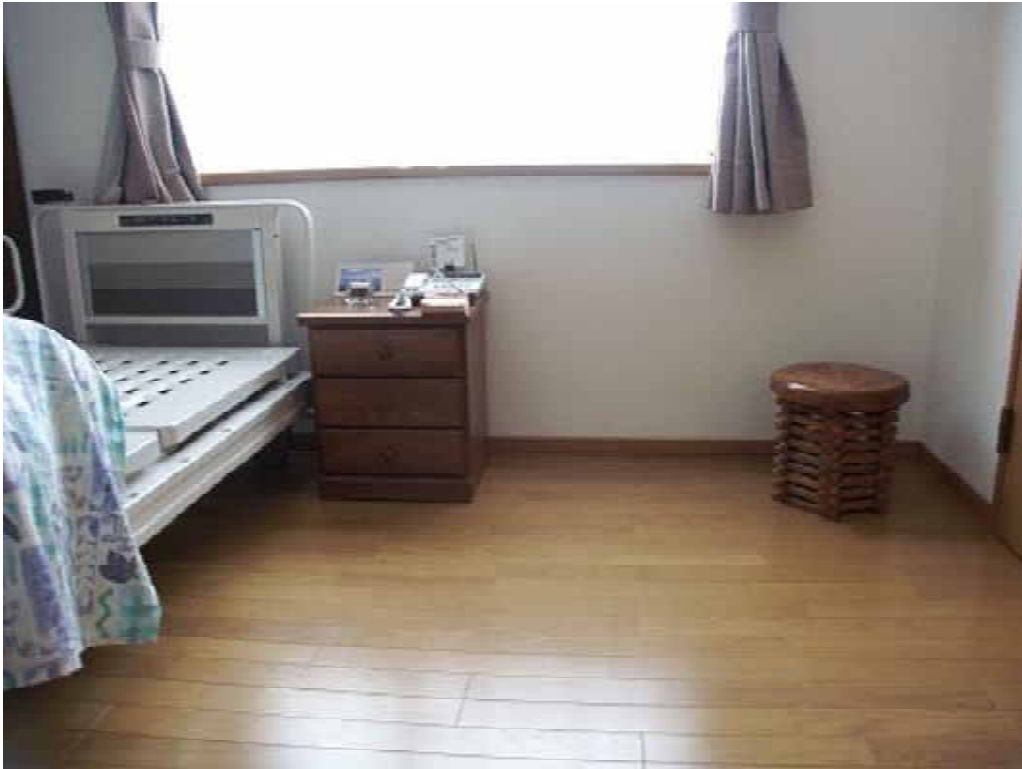
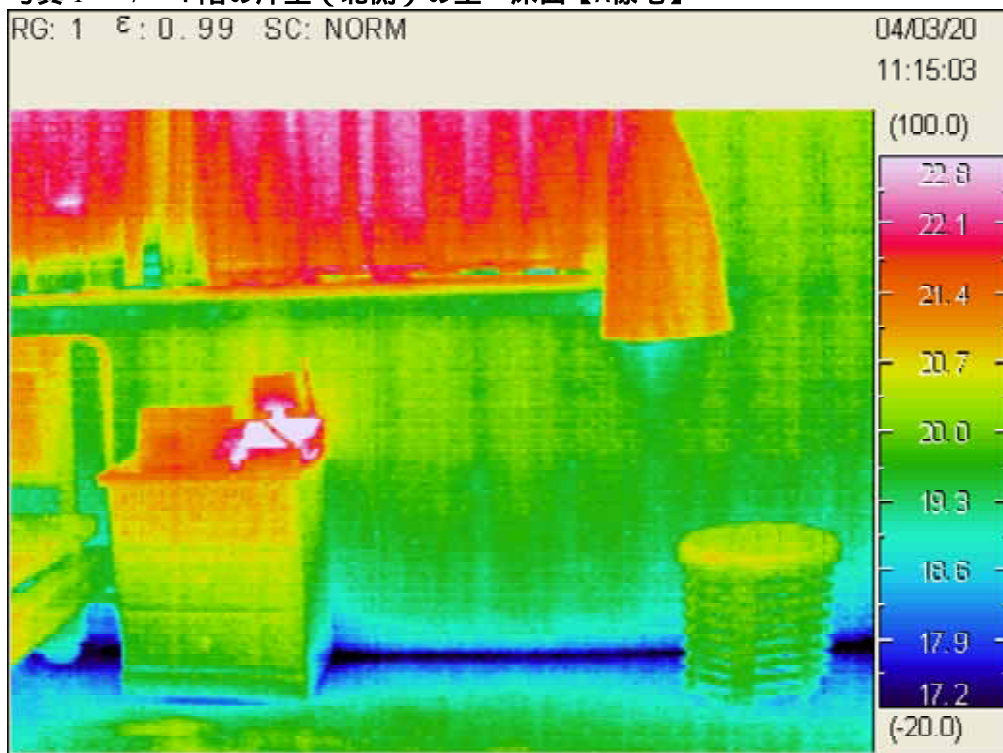
無暖房の壁面・床面は 20 。壁と床との接続部はスラブが接しているのので 17.2 。室温が 22 であれば 75 % で結露する。今回のこの室では実測で 35 %。75 % という事は通常の住宅で、無暖房で湿気の多いところでは、75 % かもしれない。

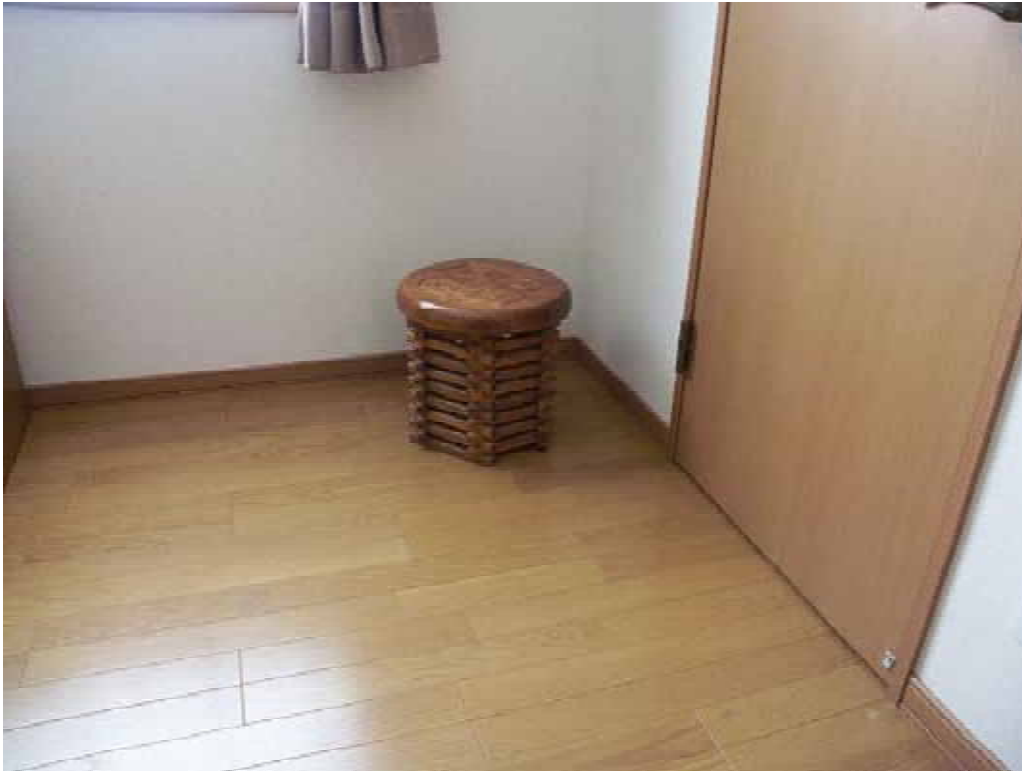
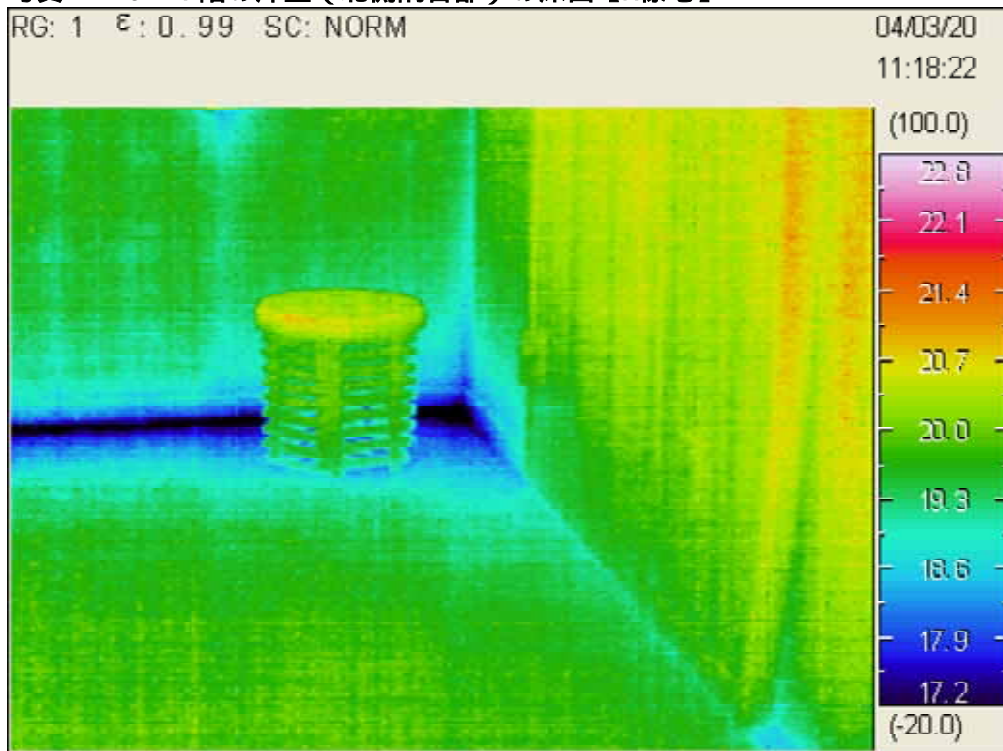
壁が外気に接しており，床面との接触面は外断熱だけなので 17.2 となる。

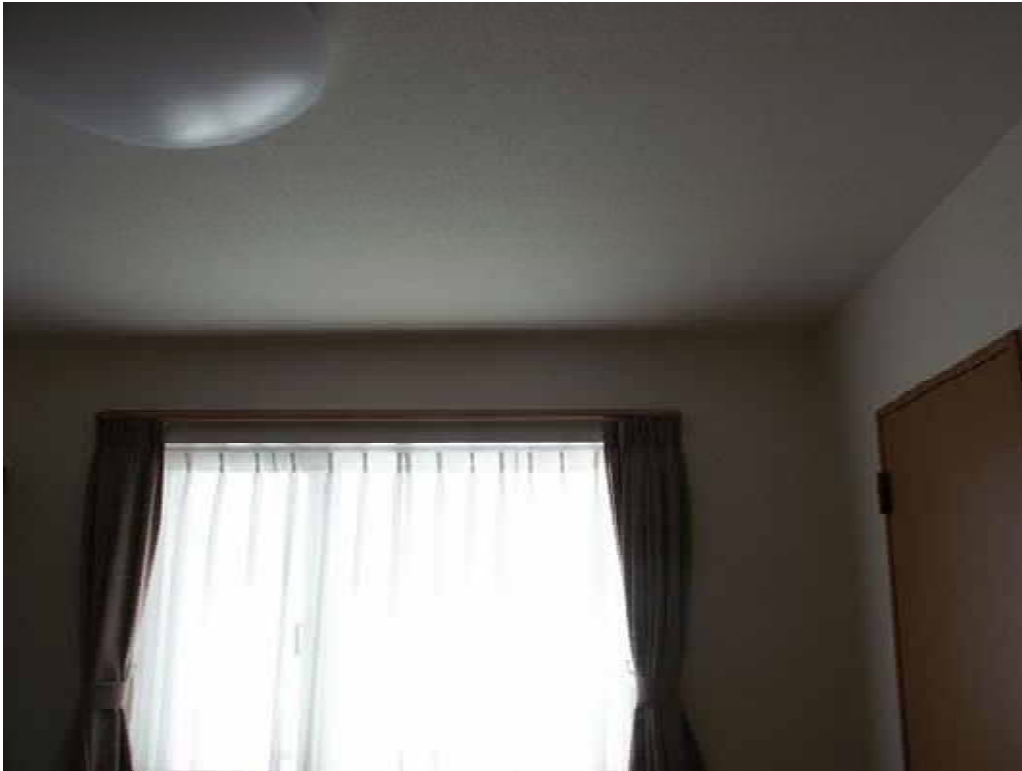
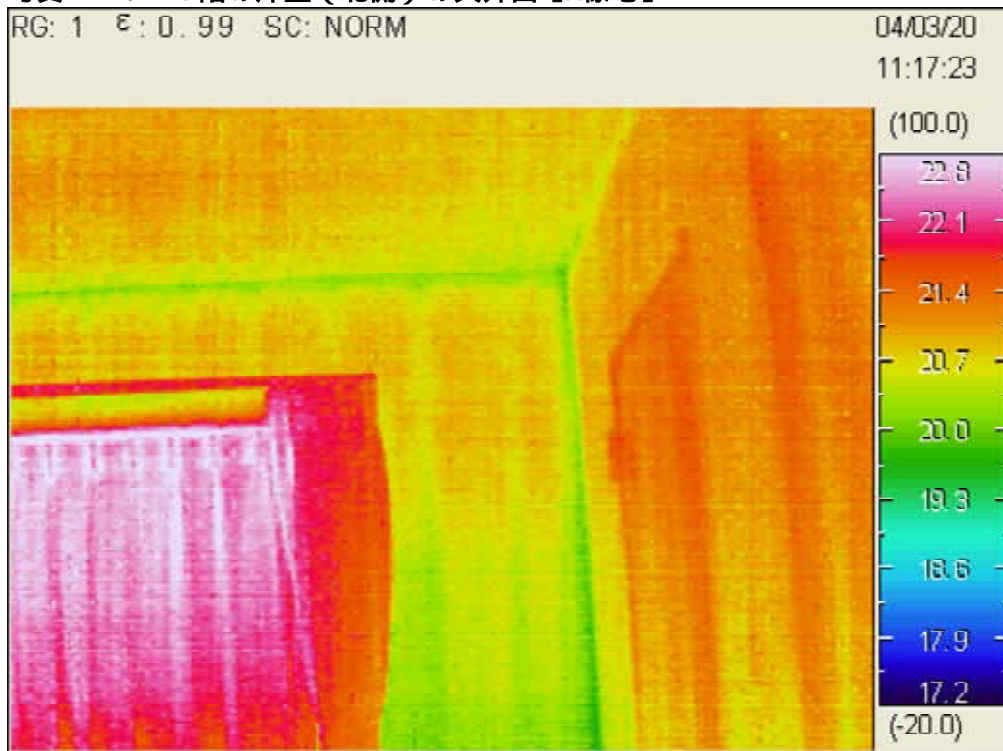
無暖房の室の天井・壁面は 20 ~ 21.5 。その接点はスラブの下に天井があるので、20 と温度が高い。

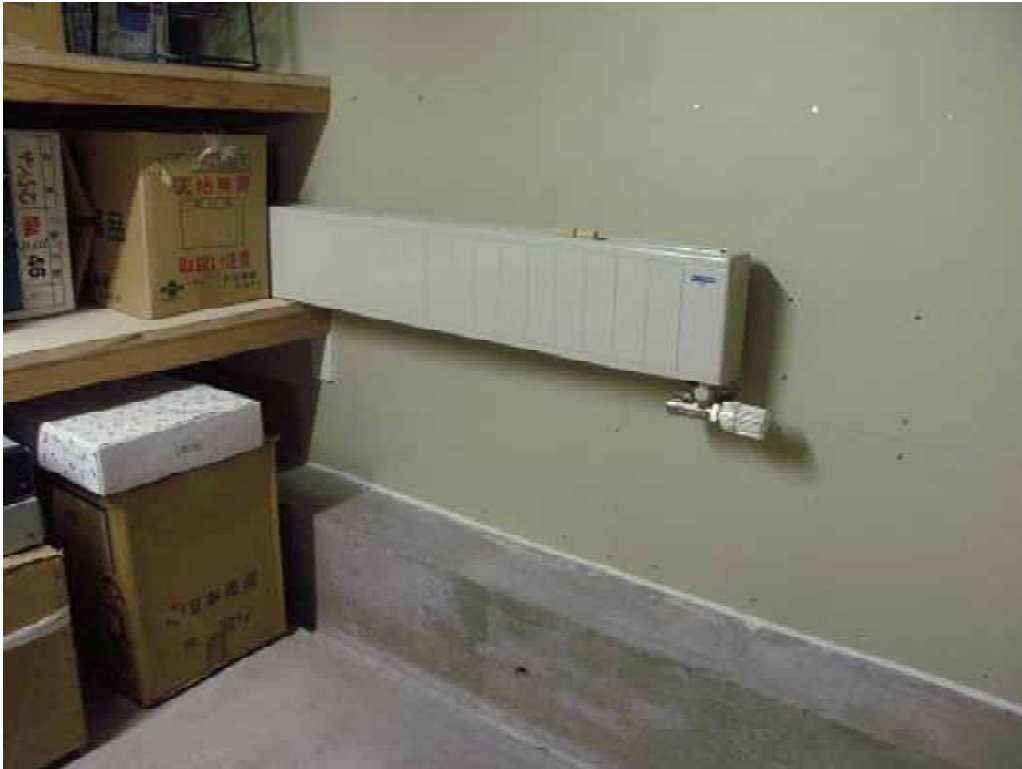
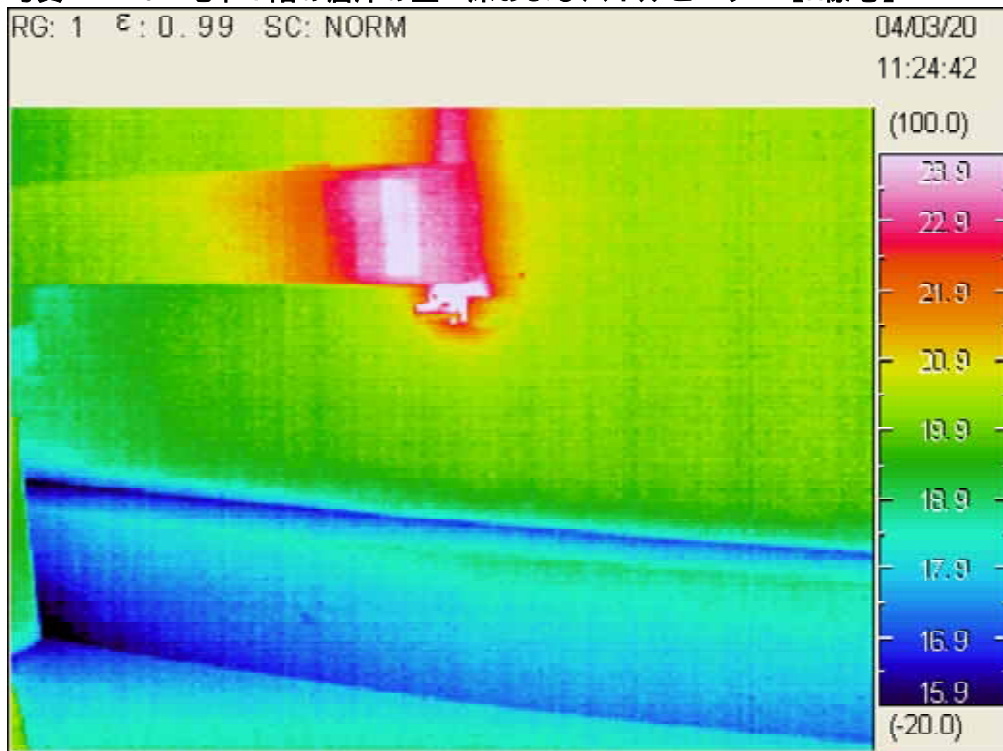
地下はパネルヒーター（今回は温水の入口部のみ温水が通っているが、暖房はなし）、1階床暖房（地下の天井）および1階の熱が地下に入っているため、暖房されている。床面は 18℃、壁の床近くの基礎の最低温度は 16℃、壁面は 20℃。地下が暖められていたら結露は発生しない。

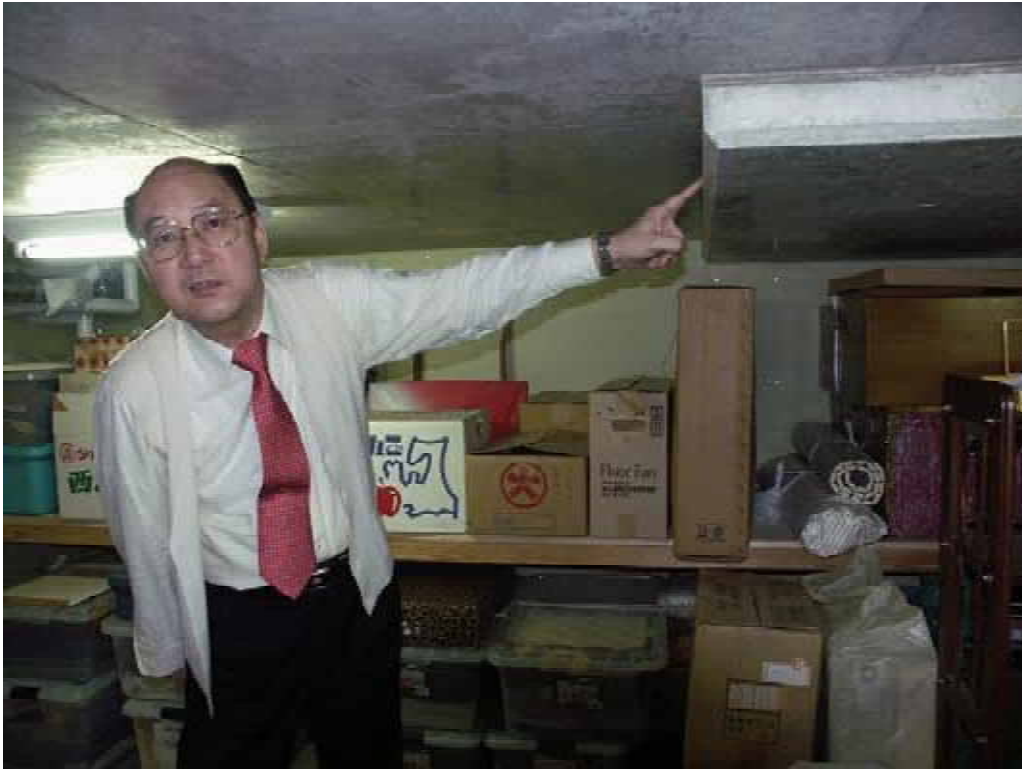
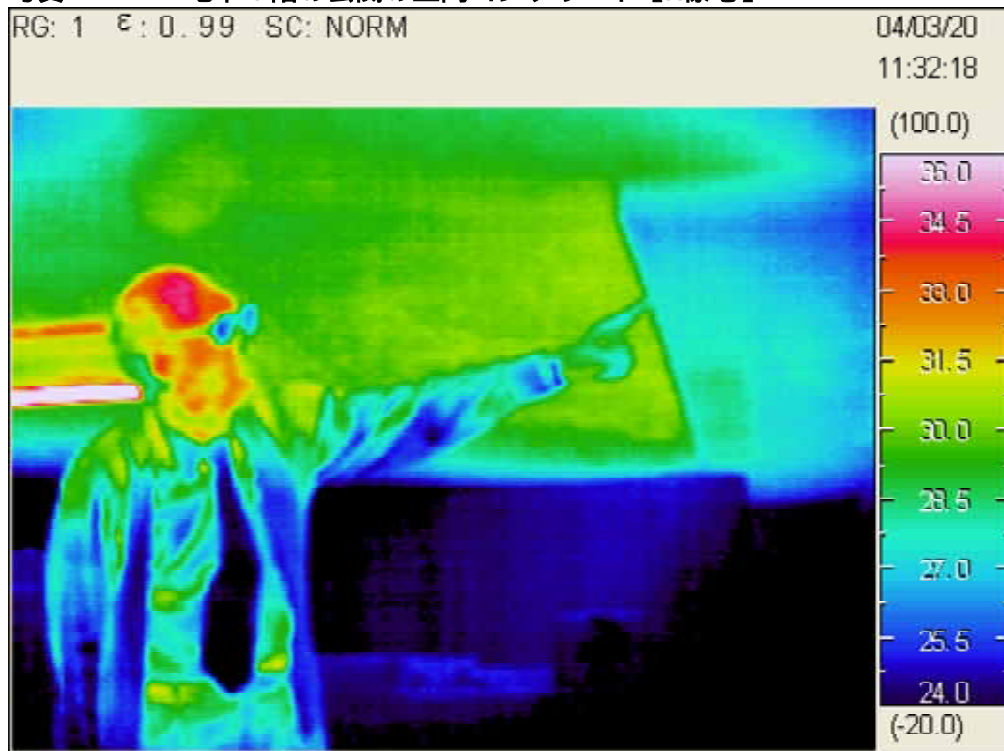
1階の床暖房によって地下の天井面が31 位になっており，暖房されている。

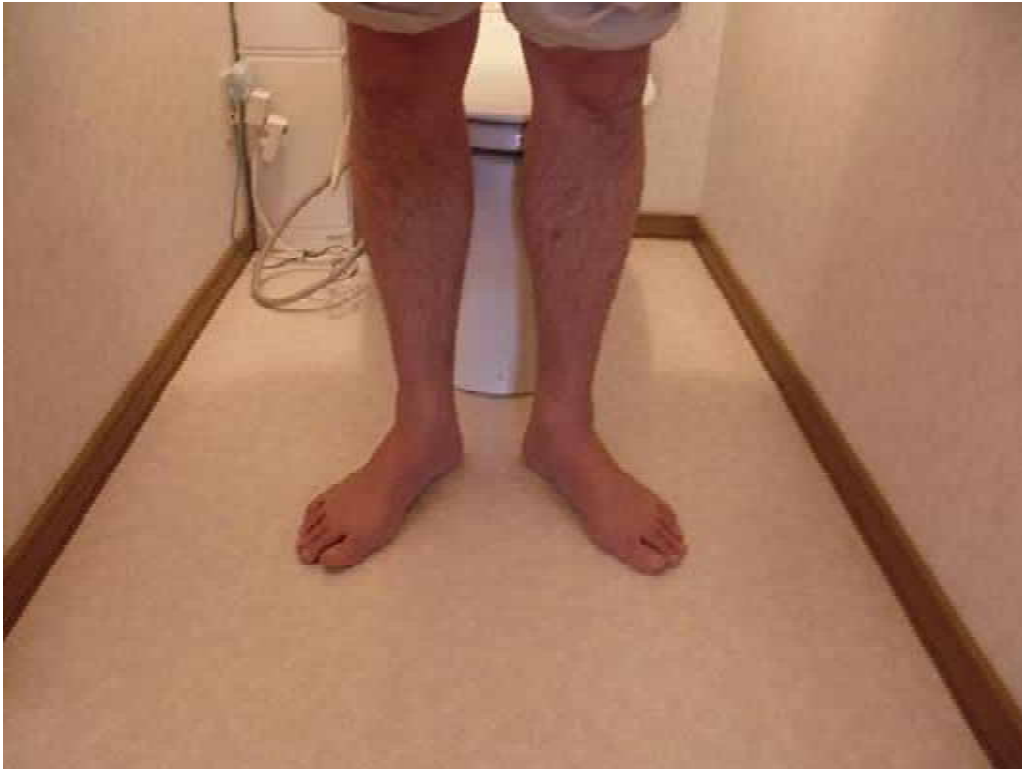
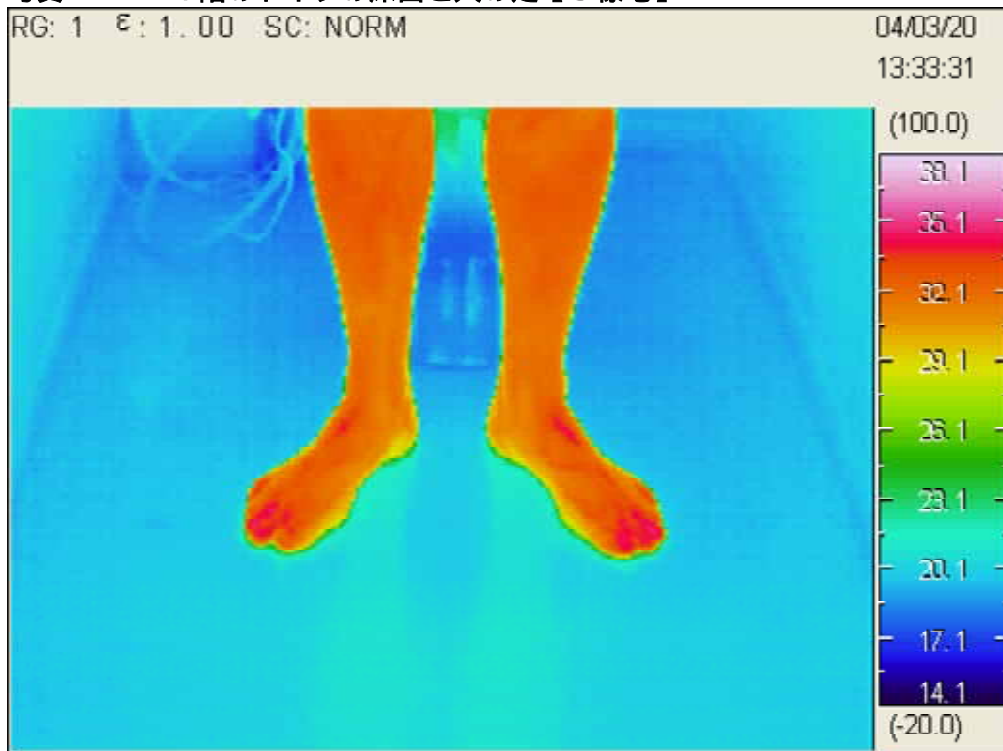
1階の床面は 20 ~ 22 で足の温度も冷えていない。無暖房の室でこの温度は、暖房している室の熱がコンクリートを通して、無暖房の床面に逃げているとの事である。

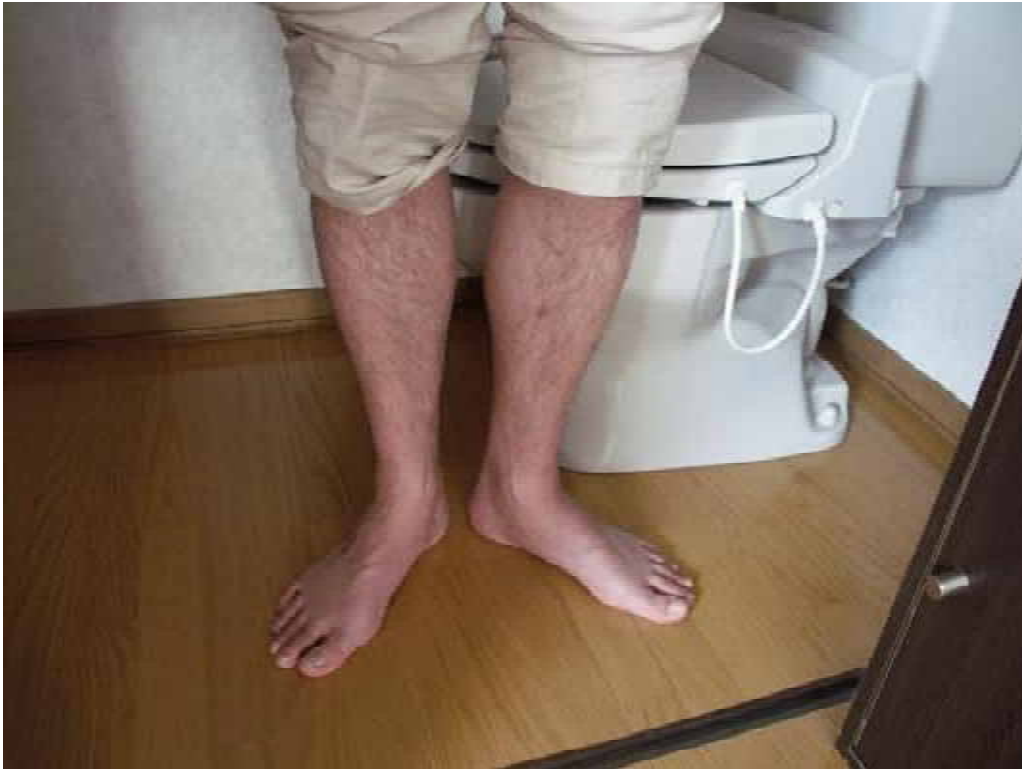
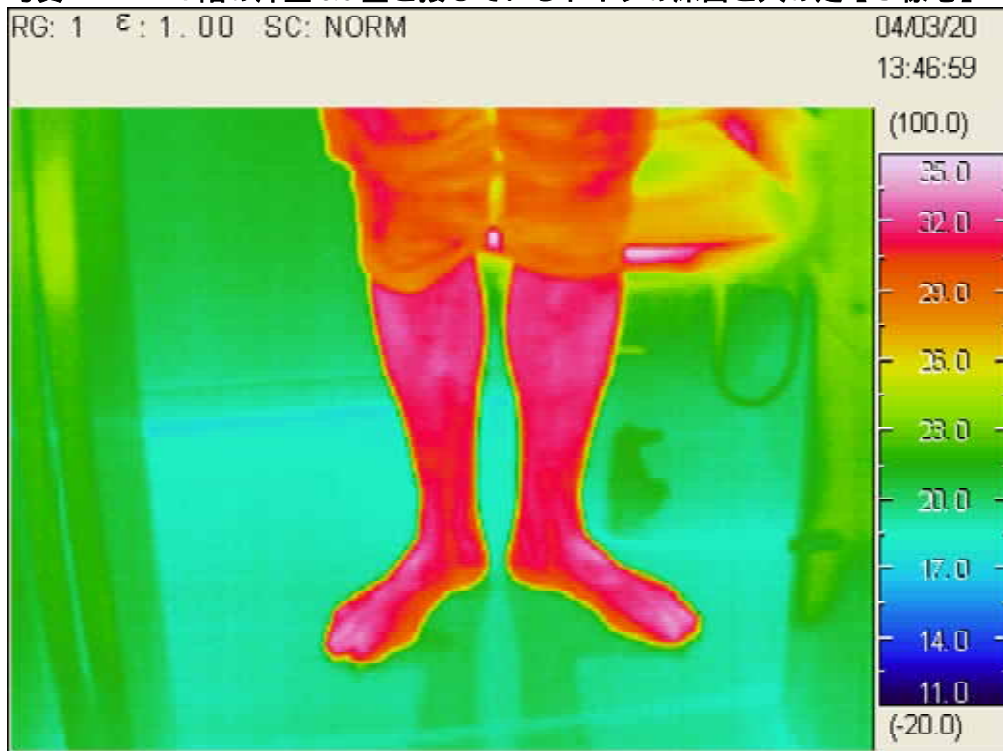
当洋室は暖房されていないが、以前に暖房した時の熱がコンクリートに蓄熱されており、18 ~ 21 位になっている。これ位の温度であれば、足が冷えない。

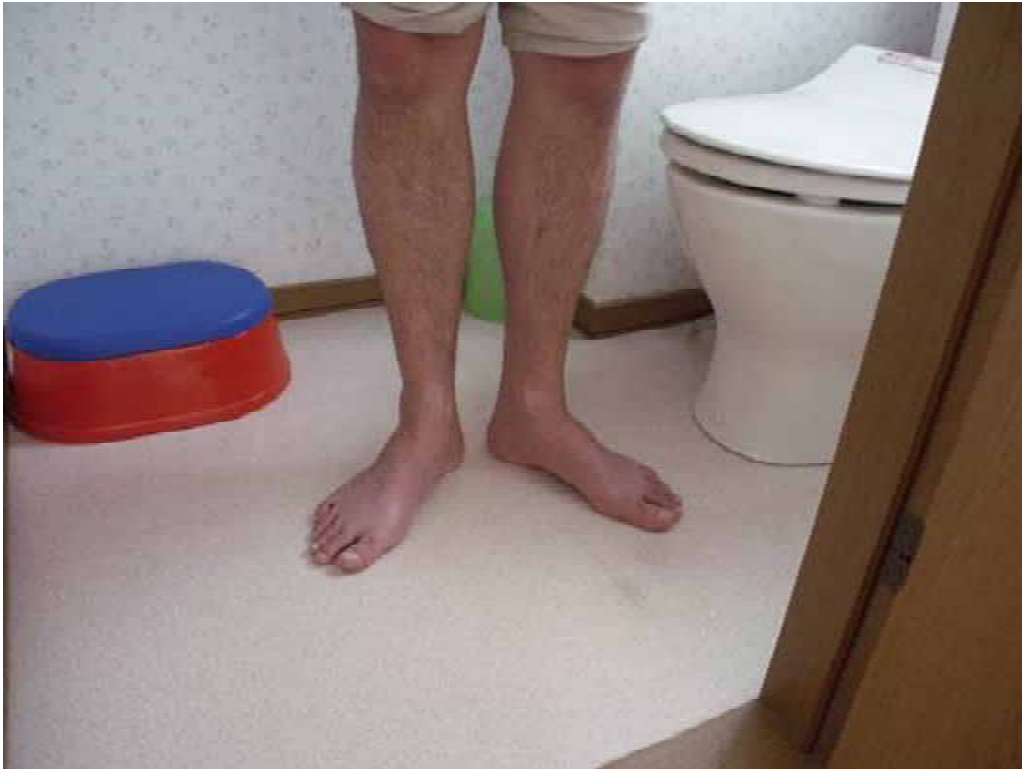
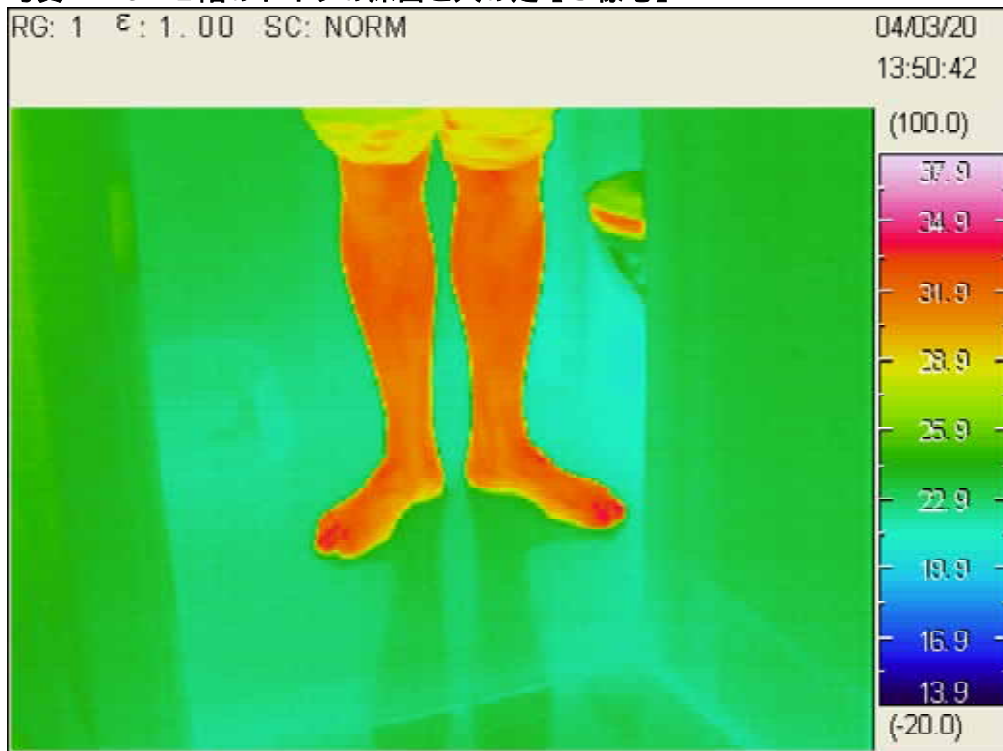
1階の暖房した熱が2階の床に伝わるので、約 23℃ 位である。日本人は欧米人の革靴生活に対して素足生活である。この温度は足の裏面温度から見れば、最適な温度である。

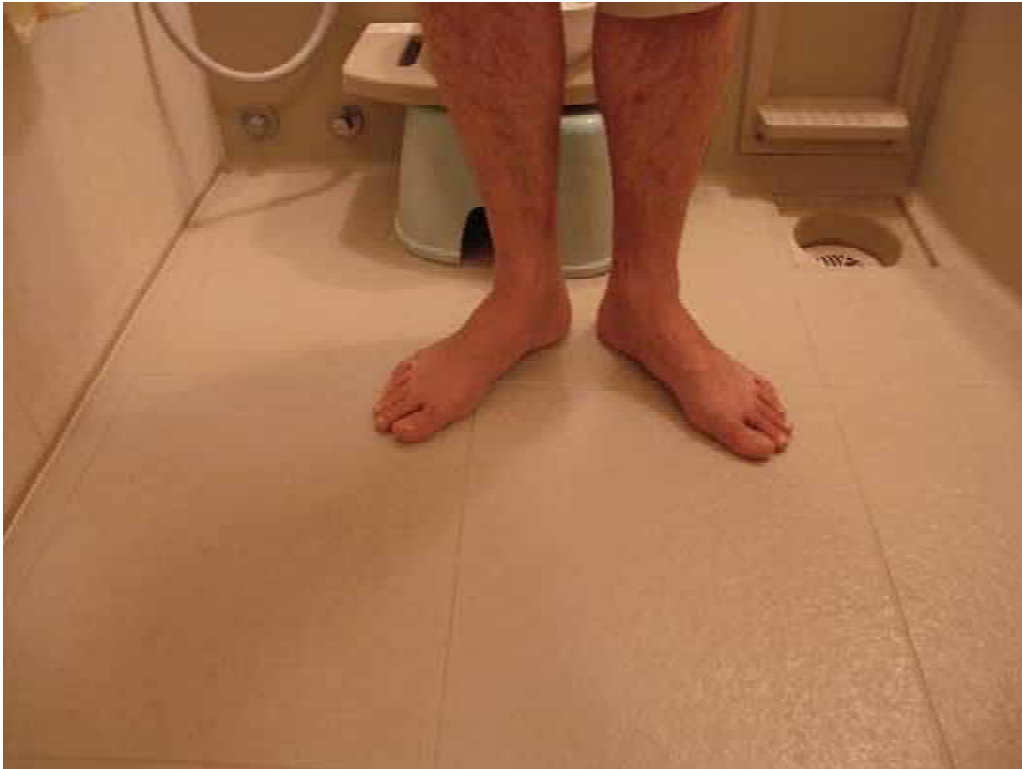
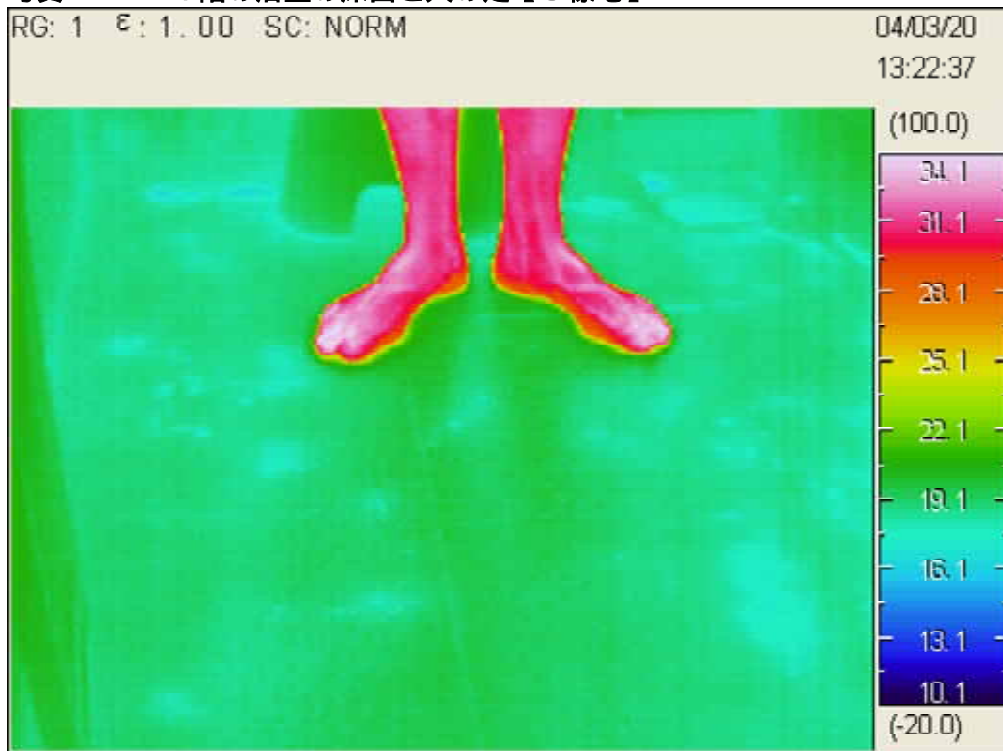
18.5 ~ 21 位である。1 階のこの温度は他の鉄骨・木造に比較して温度が高い。
