〔株式会社只石組〕 受託研究報告書

種々の住宅における赤外線放射カメラによる測定（冬季）

～ 外内両断熱 RC 造住宅の効果の確認 ～

平成 16 (2004) 年 3 月
福岡大学工学部建築学科
須 貝 研 究 室

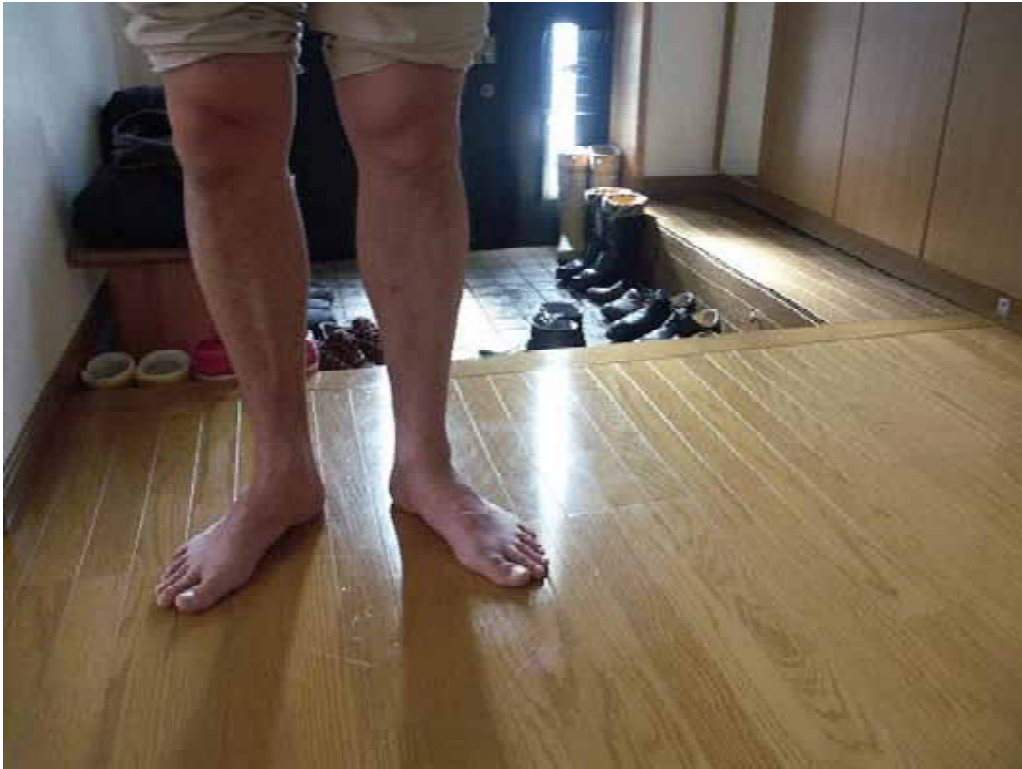
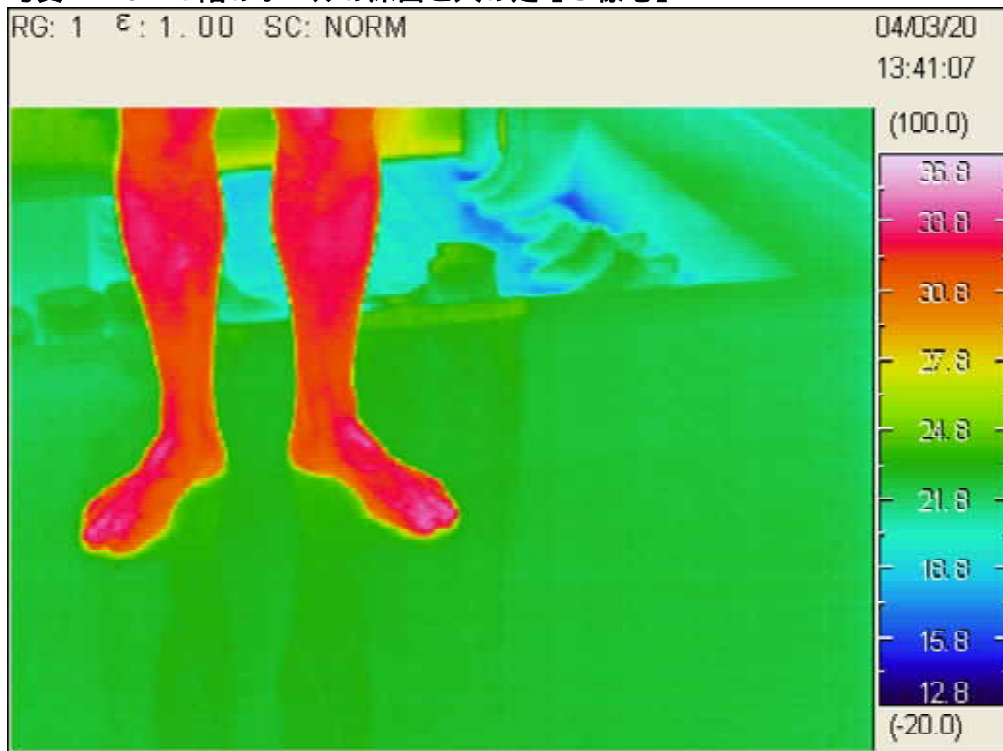
風除け空間があり，床面温度は 24 と高い。室温は 25 ~ 26 であるので，その熱がコンクリートに蓄熱されている。

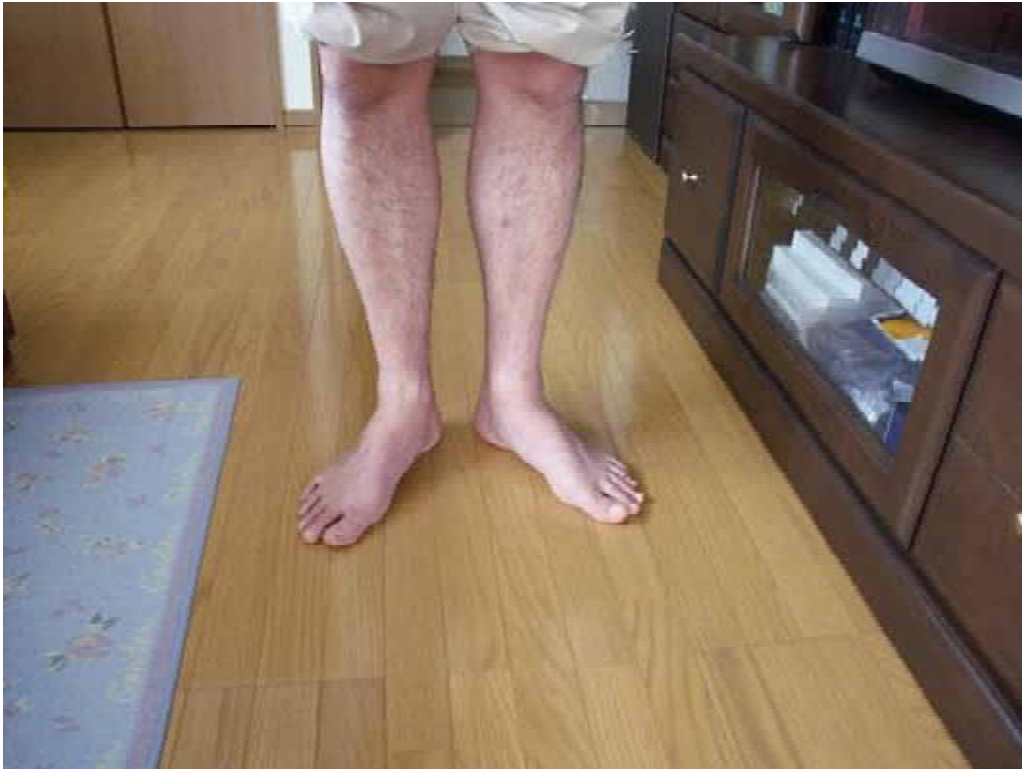
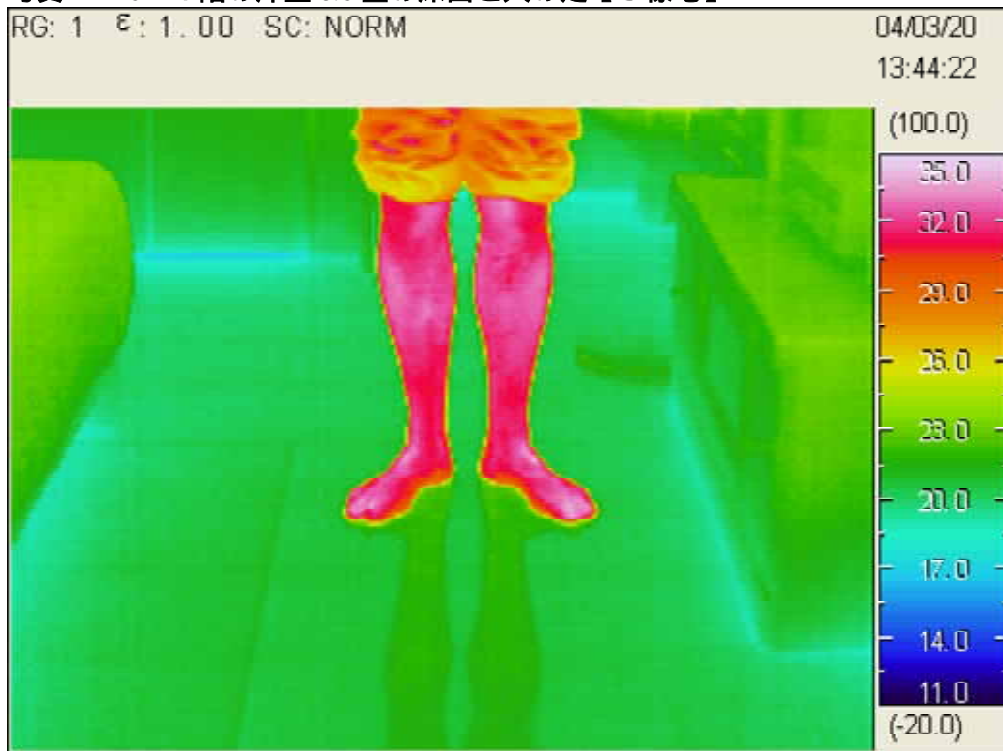
床面温度は 20 ~ 22 であり，1階では足が冷えることもなく，高齢者・高血圧・妊産婦に対して安心できる環境である。

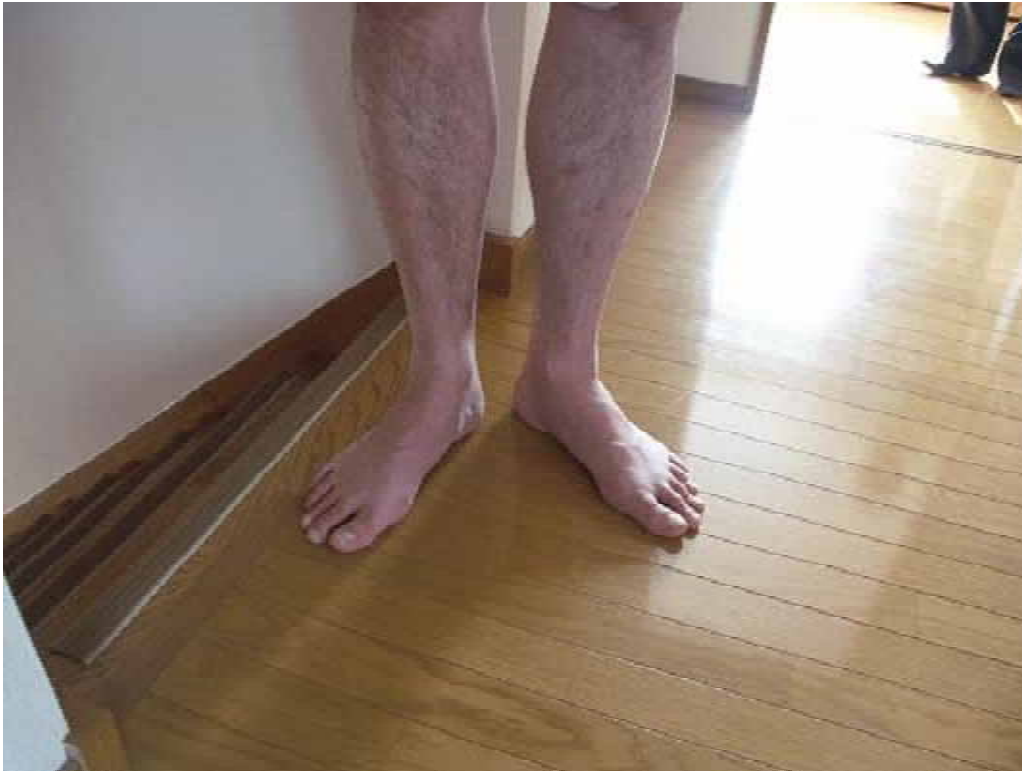
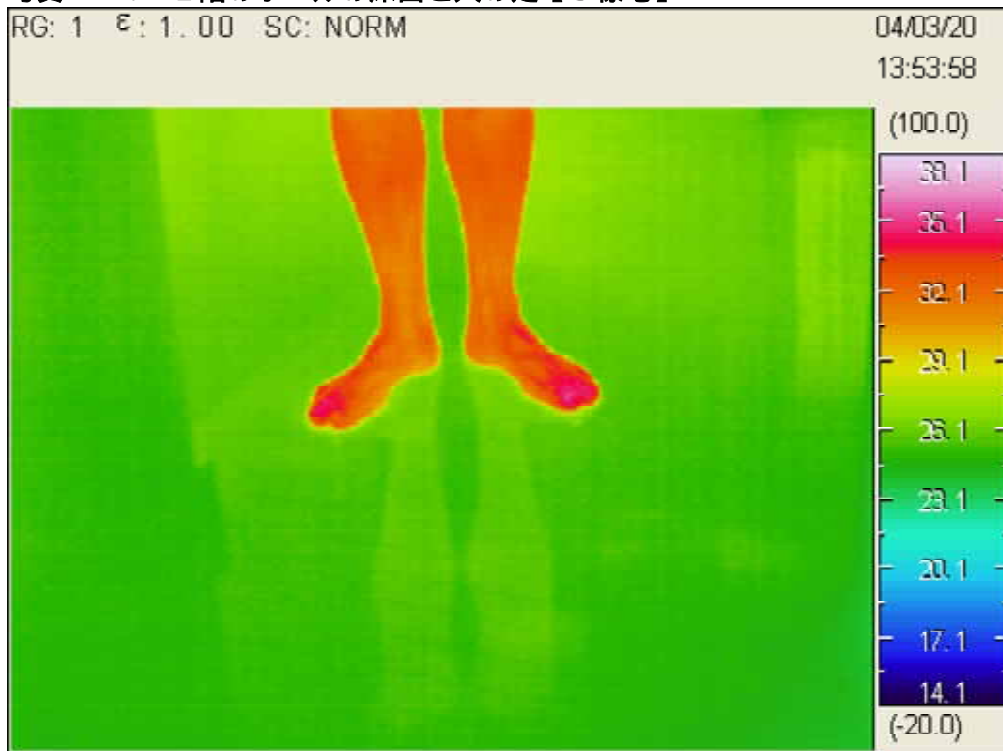
25 ~ 26 と温度が高い。1 階の階段の部分にボイラーなどが入っており，2 階の床スラブを暖めている。

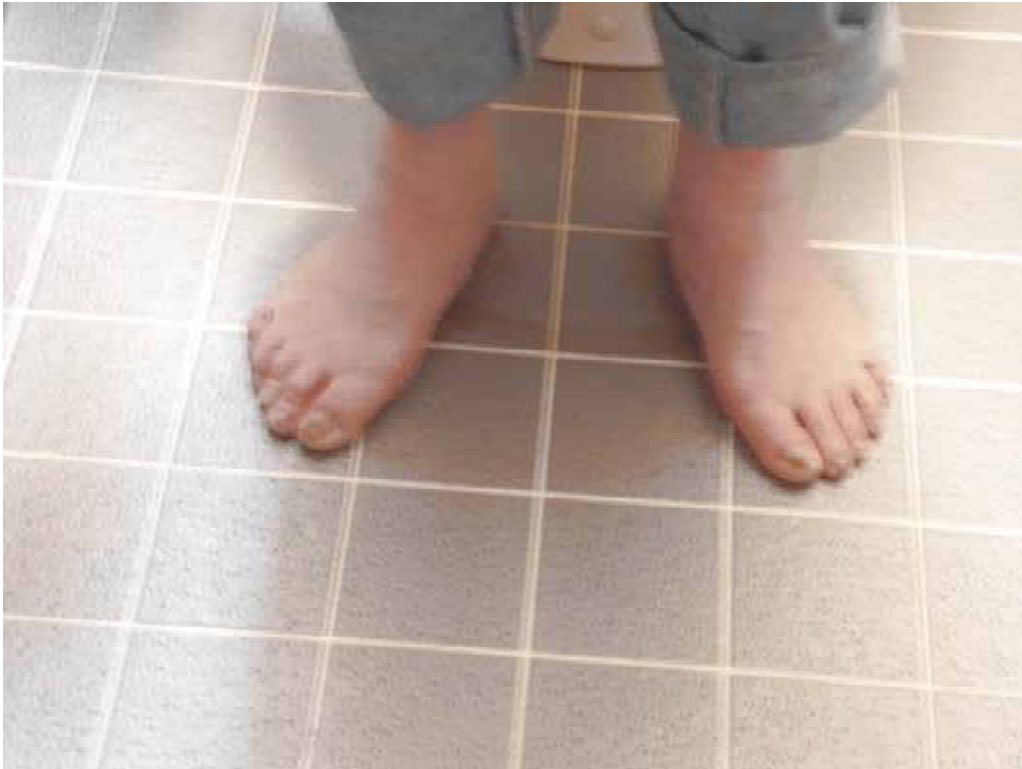
12 ~ 13 なので、人間の足の指先が冷えている。高齢者・高血圧・妊産婦などに対して不健康なトイレである。

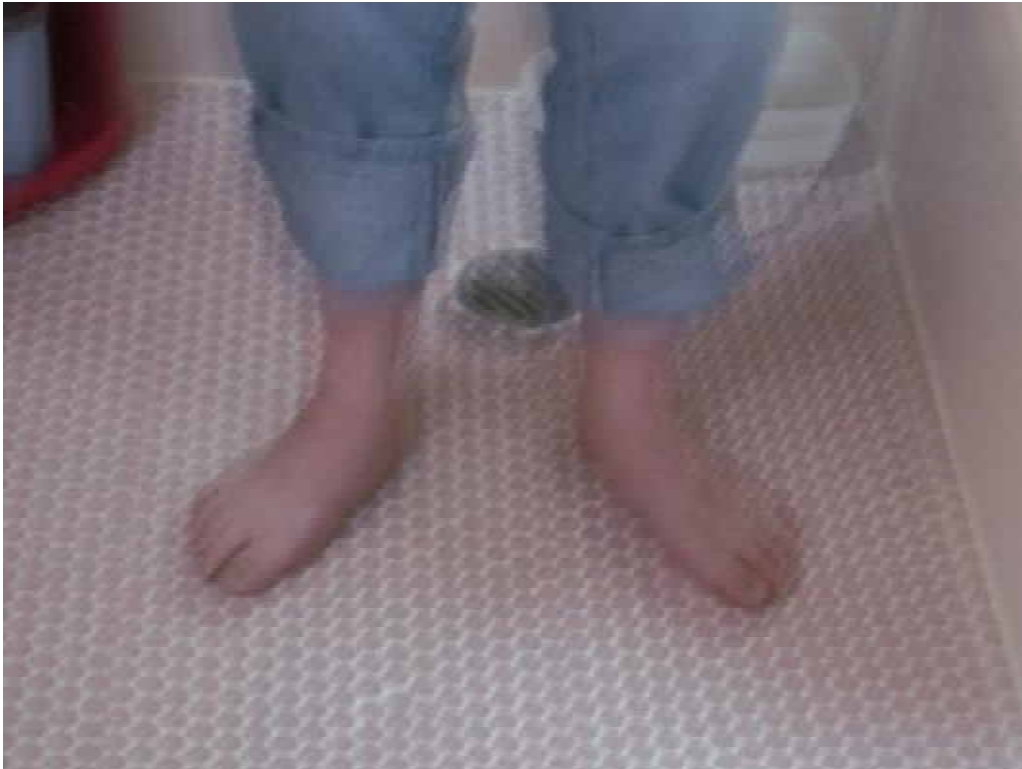
11 ~ 13 位であり、人間の足の指先が冷えている。高齢者・高血圧・妊産婦に対して不健康な住宅である。

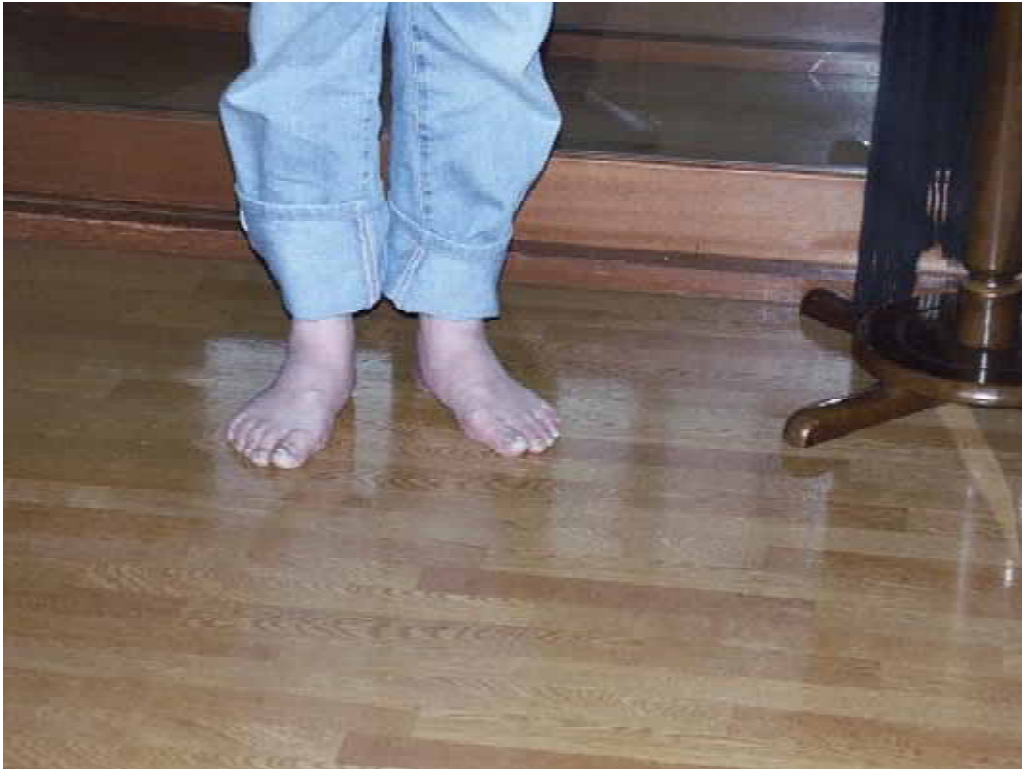
床面は 13 ~ 19 。19 になっているのは、その近くのペチカからの輻射熱によって暖められている。その他の床面温度は低い。

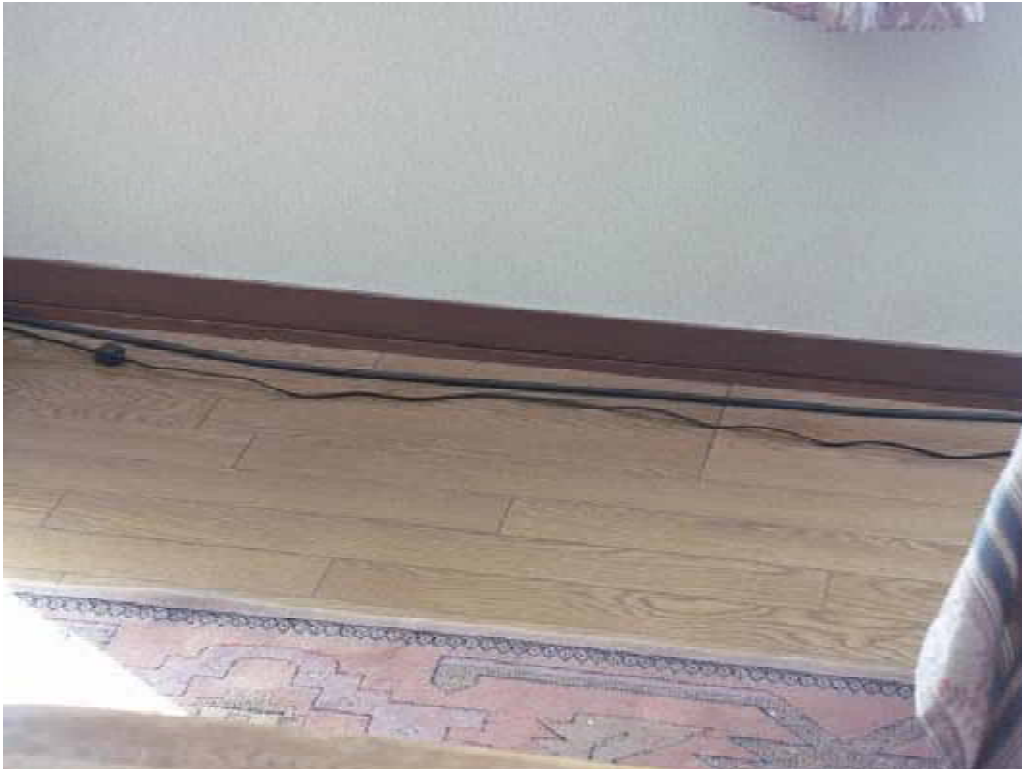
壁面の温度で低い部分は柱の部分である。その温度は 14 ~ 15 。同じ厚さではグラスウールより木材は 2 ~ 3 倍熱を逃がす。室温 22 で 14 の部分があれば湿度が 60 % で結露するので、注意が必要である。

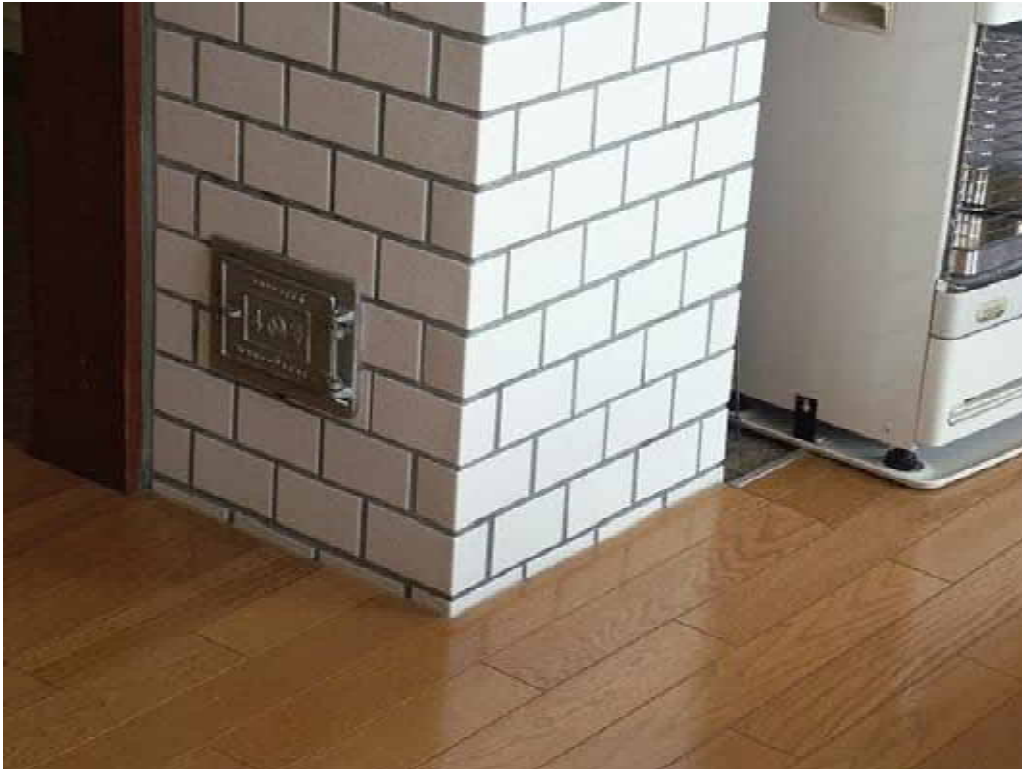
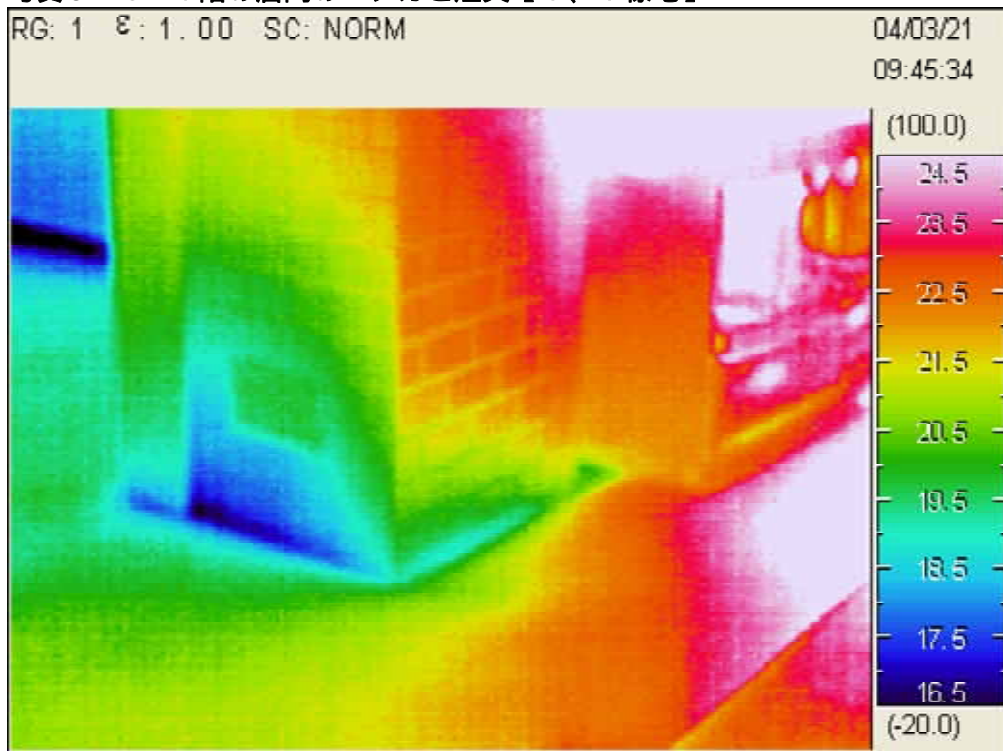
暖房機があってペチカを通して煙突に入れる。1 階の煙突の下部の温度（16.5）は低い。その理由は 1 階スラブと接続しており、そのため低温になっている。暖房しなければ、この部分で結露が発生し、建物に対して種々の問題を起す。

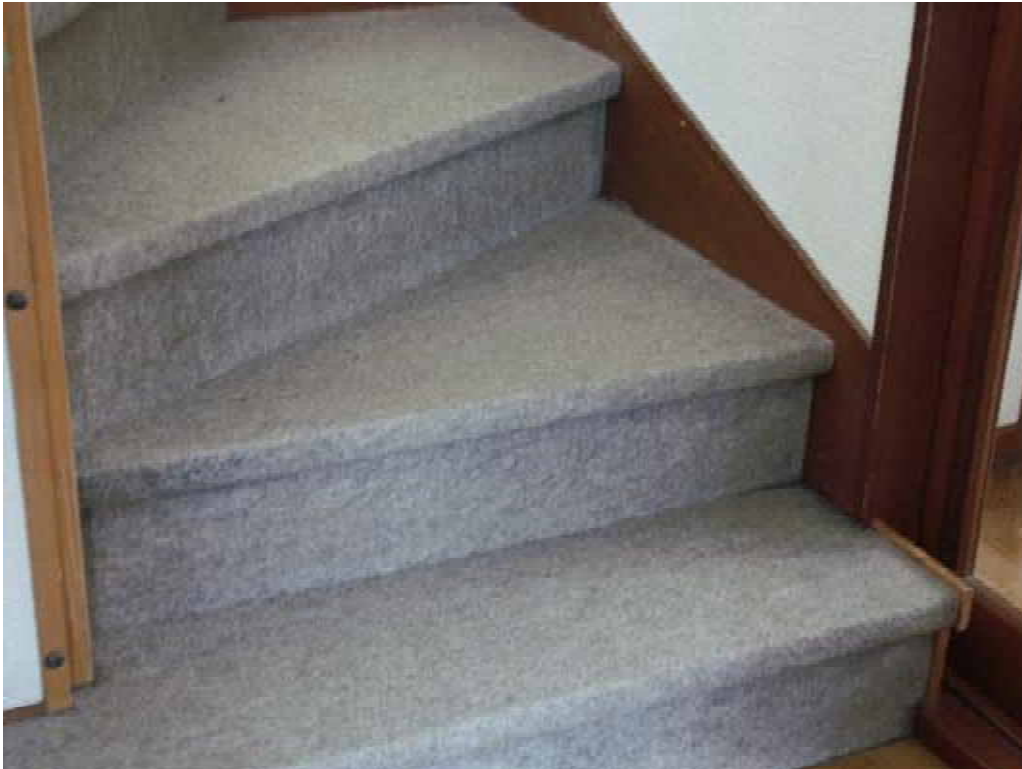
階段室の隅の部分の温度が低い(7.6)。この部分から結露し、カビが発生し、不健康な住宅をつくる。

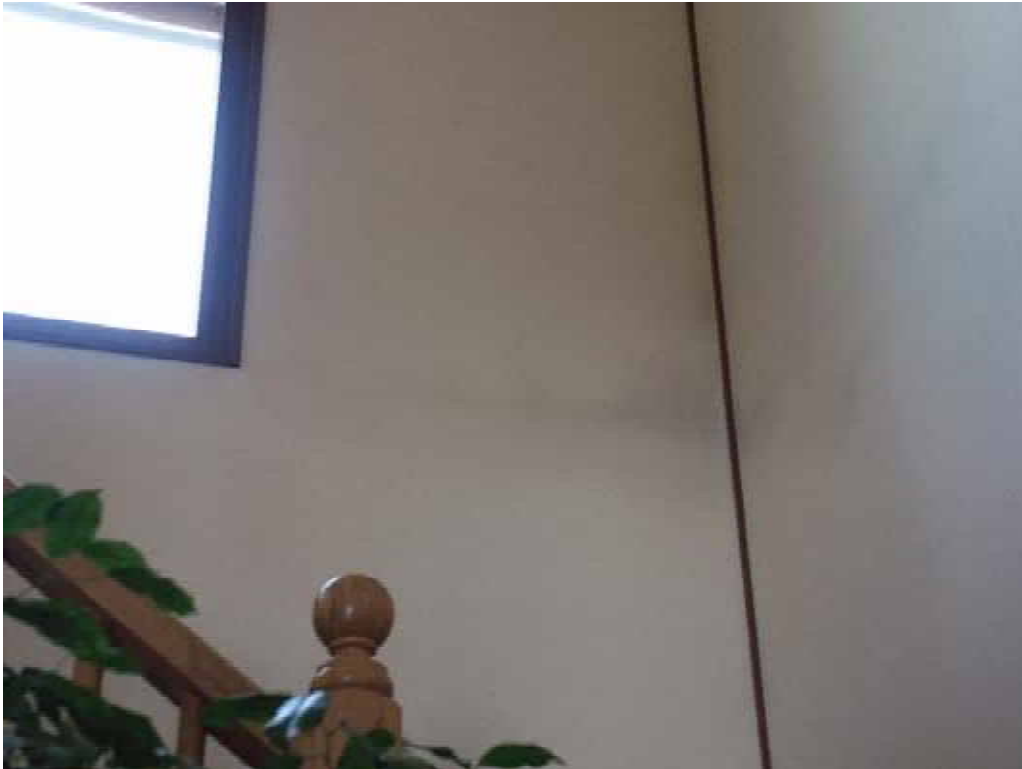
壁同志の接続線が 7 ~ 11 。 7 で結露し，カビが繁殖する。それが上の写真でわかる。

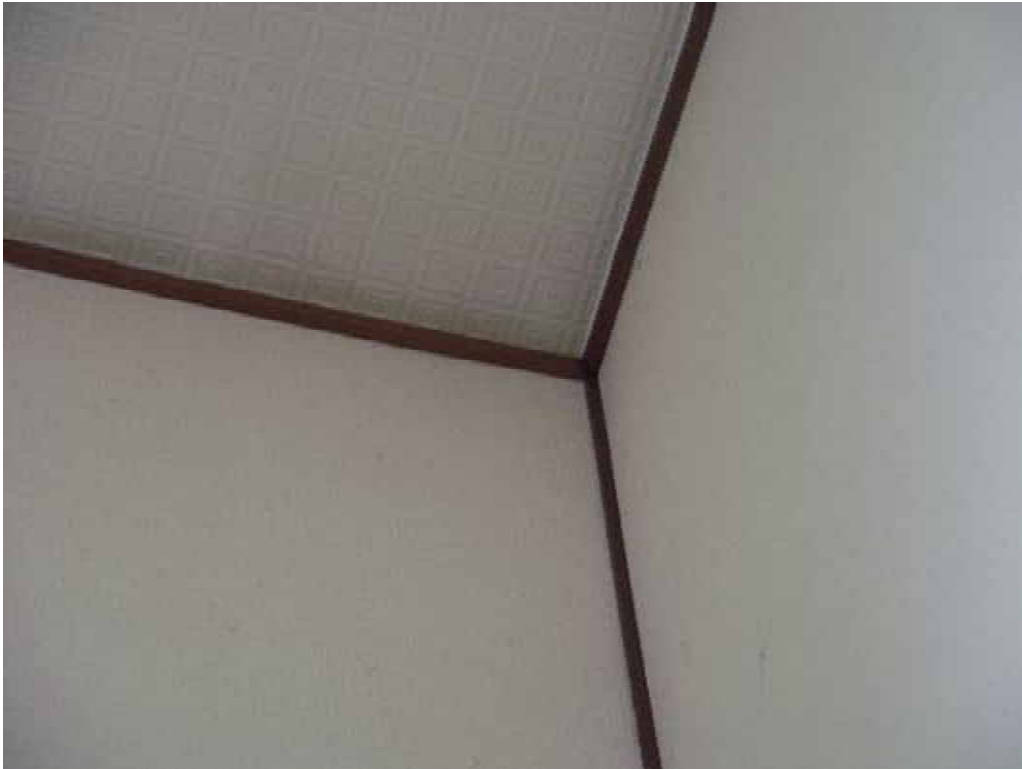
吹き抜けの天井部分の温度は 13.5 。湿度があればカビが繁殖する。

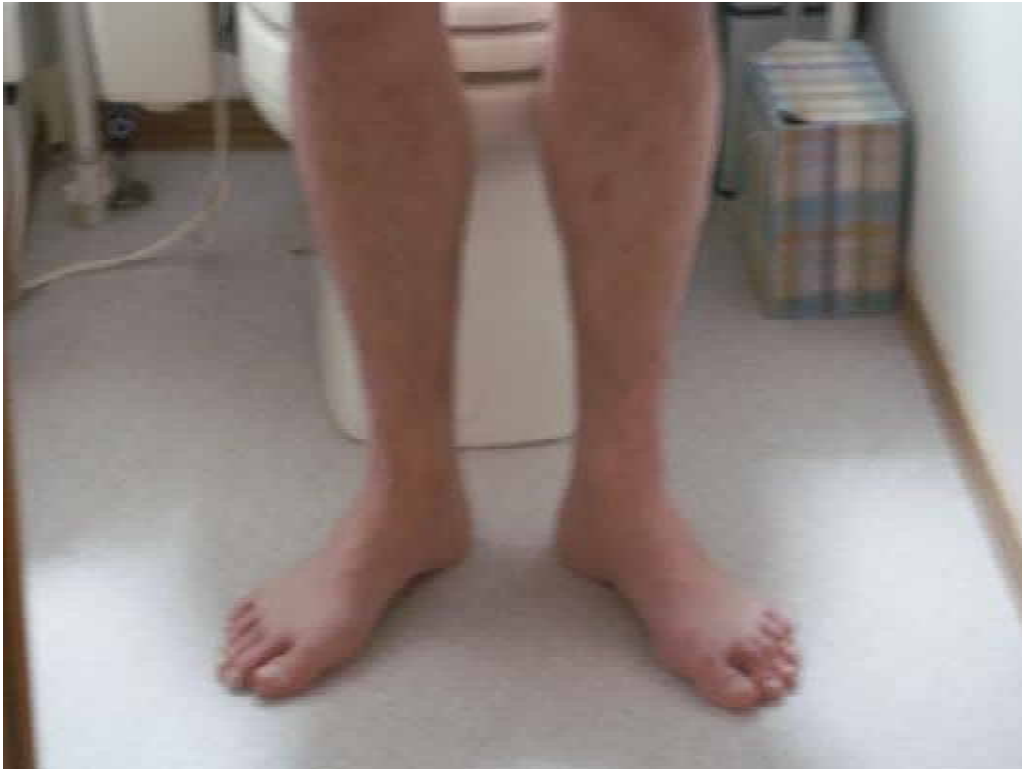
トイレの床面温度は15～16℃。暖房されていない室では床面の温度は低いので、高齢者・高血圧・妊産婦は注意が必要！

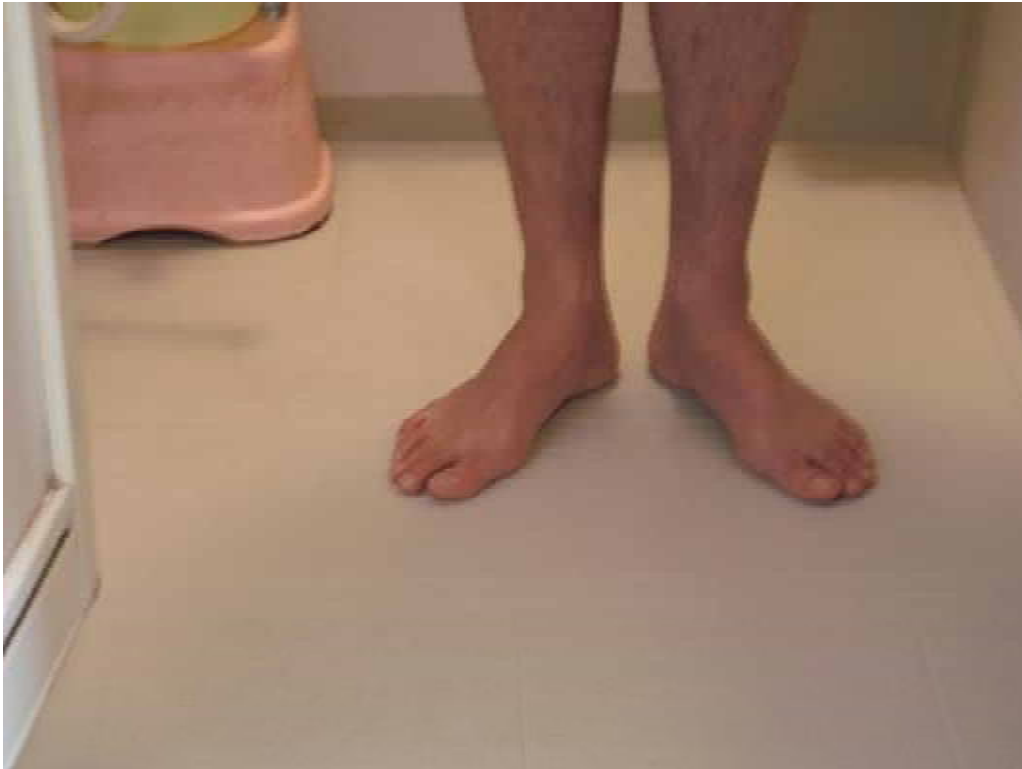
浴室は暖房されていないので、床面温度は 13 ~ 15 。このように無暖房の室では高齢者・高血圧・妊産婦は注意が必要。

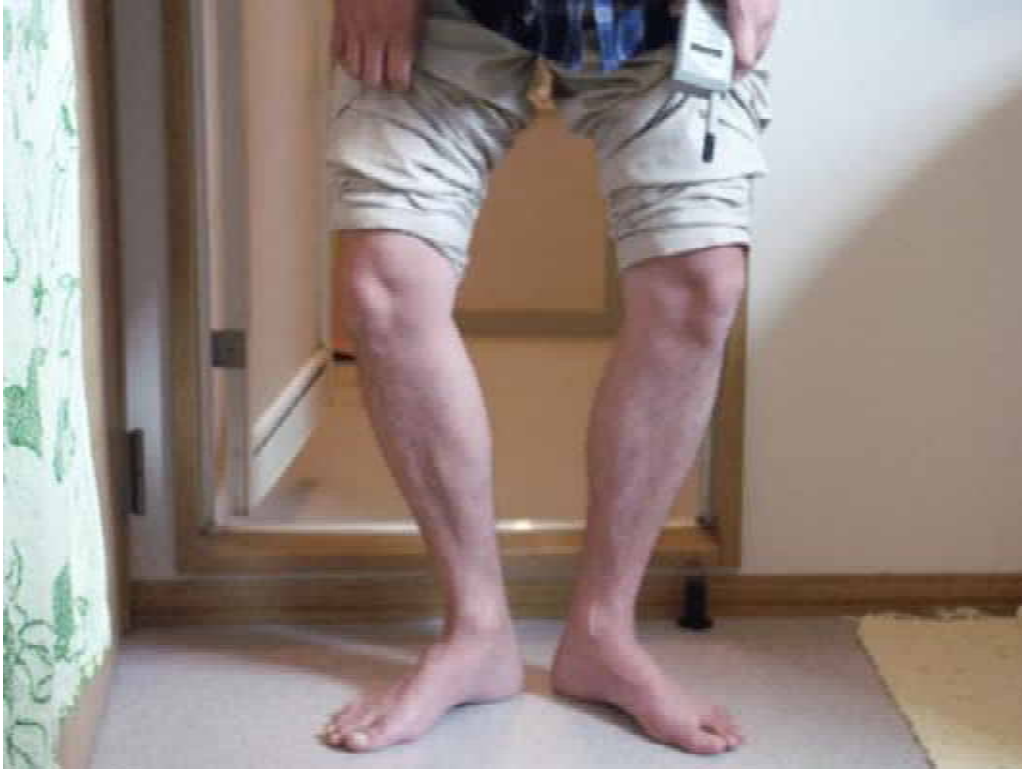
脱衣室では 17.5 ，浴室の洗い場では 13 ～ 15 。入浴する方は要注意。

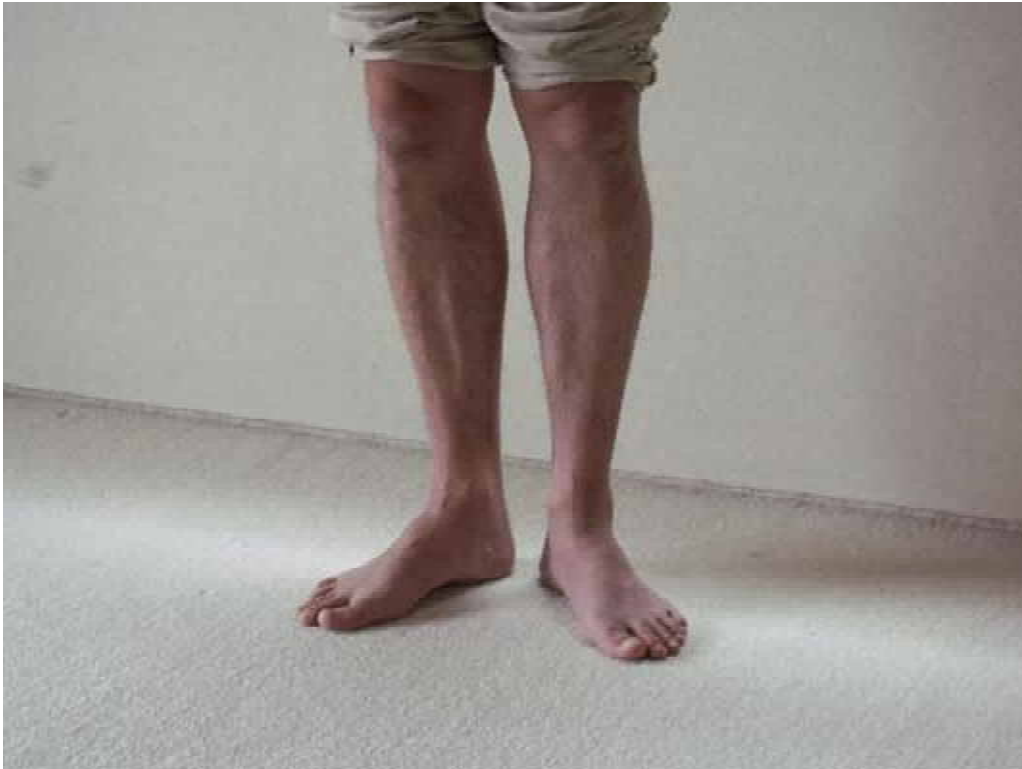
壁面で冷えているのは鉄骨の柱の入っている部分。温度は 13 ~ 15 。湿気を高くすると結露が発生する。また、家具の裏面でも結露が発生する。

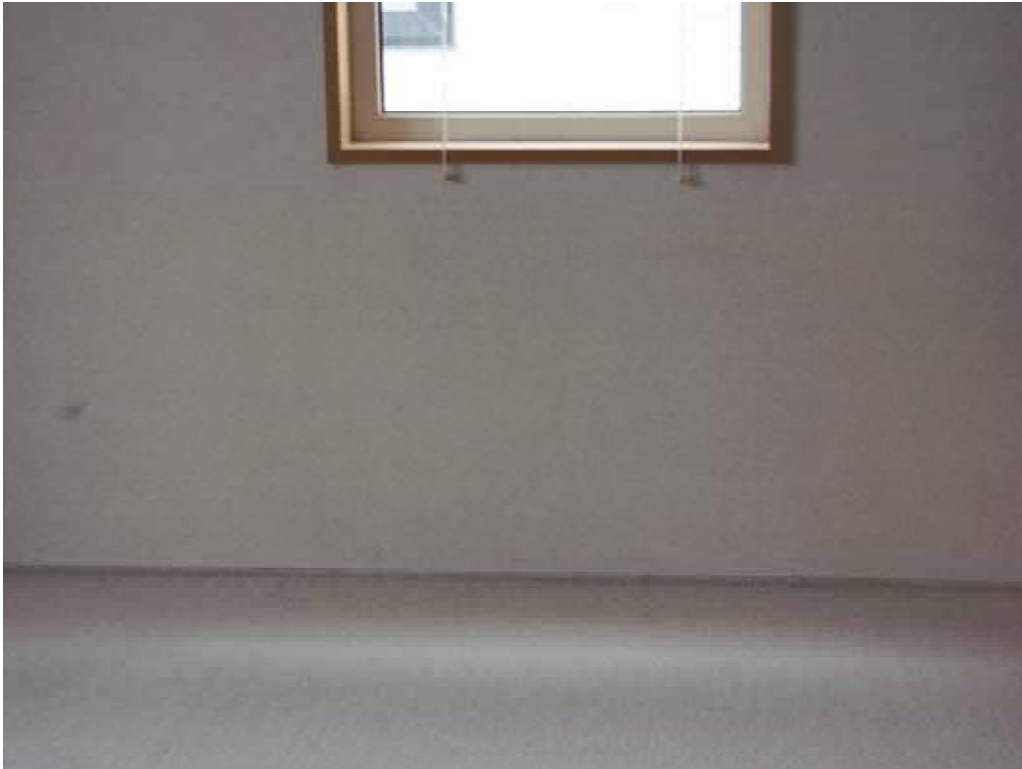
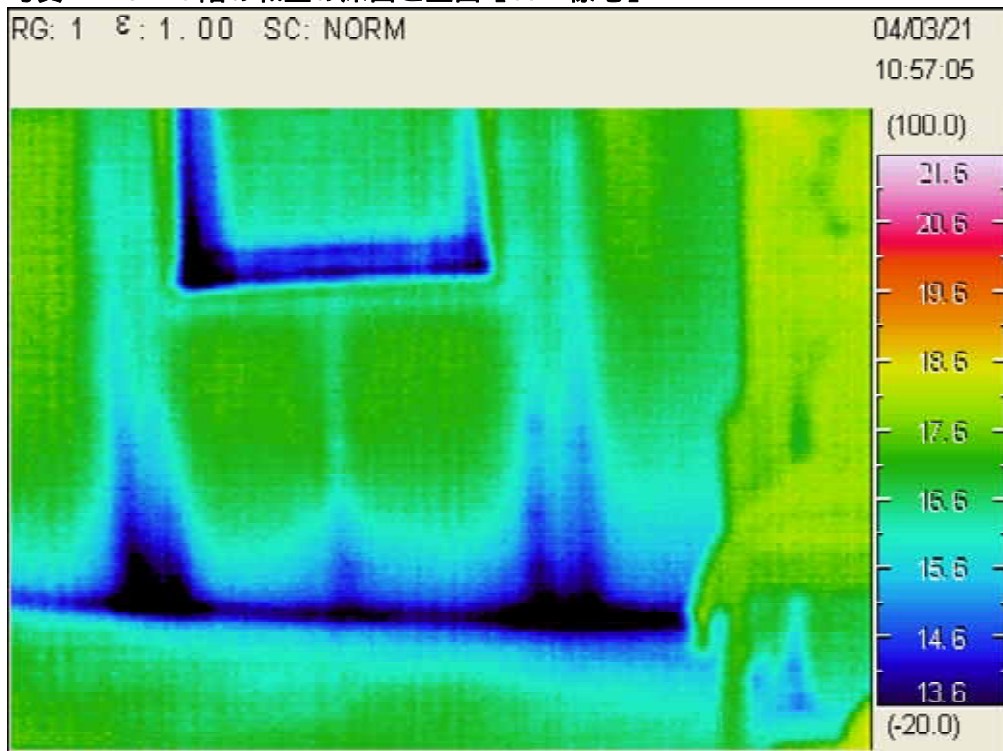
鉄骨の柱の入っている部分の温度は 13.5 ~ 15 と低い。この室で湿気を高くするか、または家具などをこの面に置けば結露が発生する。

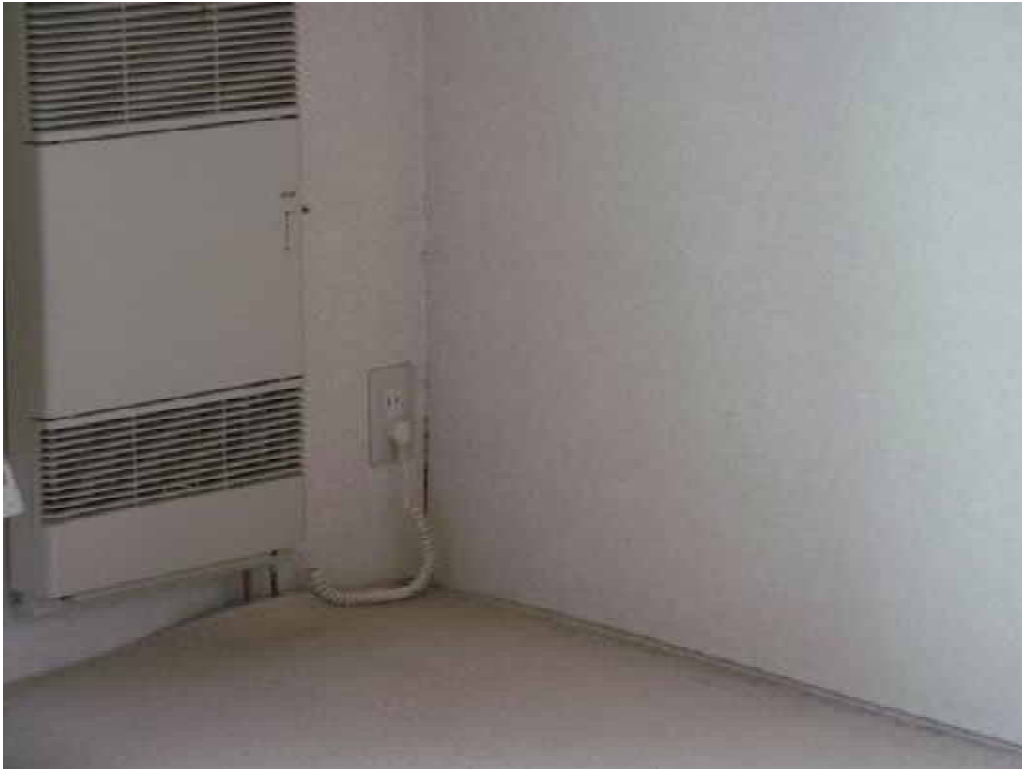
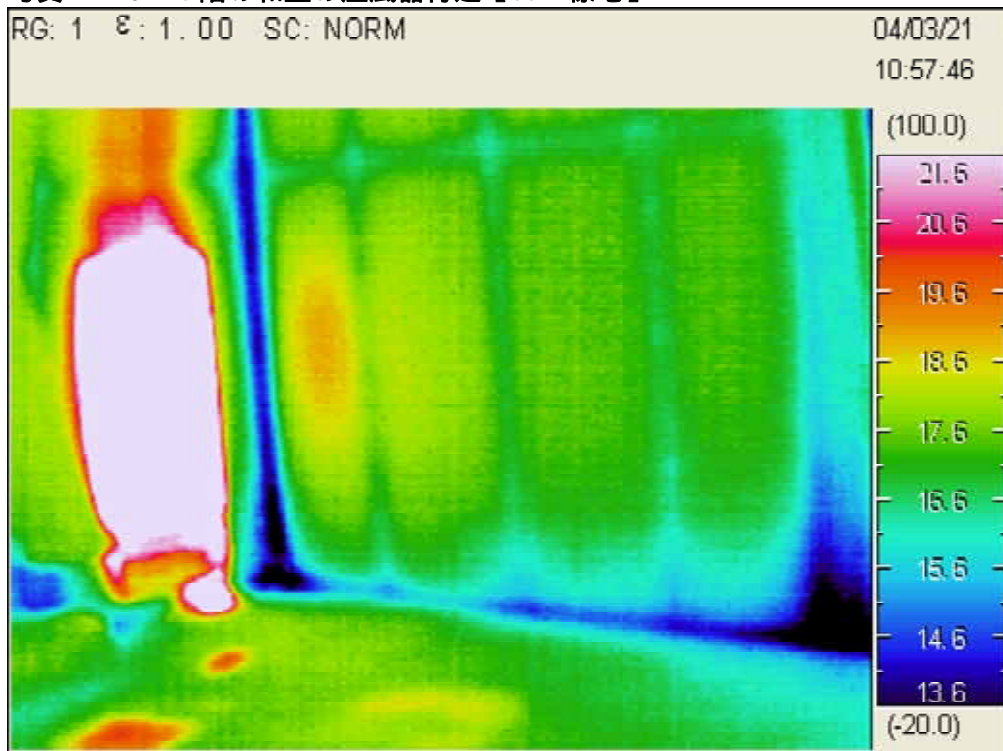
鉄骨の入っている柱は温度が低く 13.5 ～ 15 。その他の間柱の入っている部分は断熱がされているので 15 ～ 16 である。この部分でも結露が発生したり、家具の裏面でも結露が発生する。

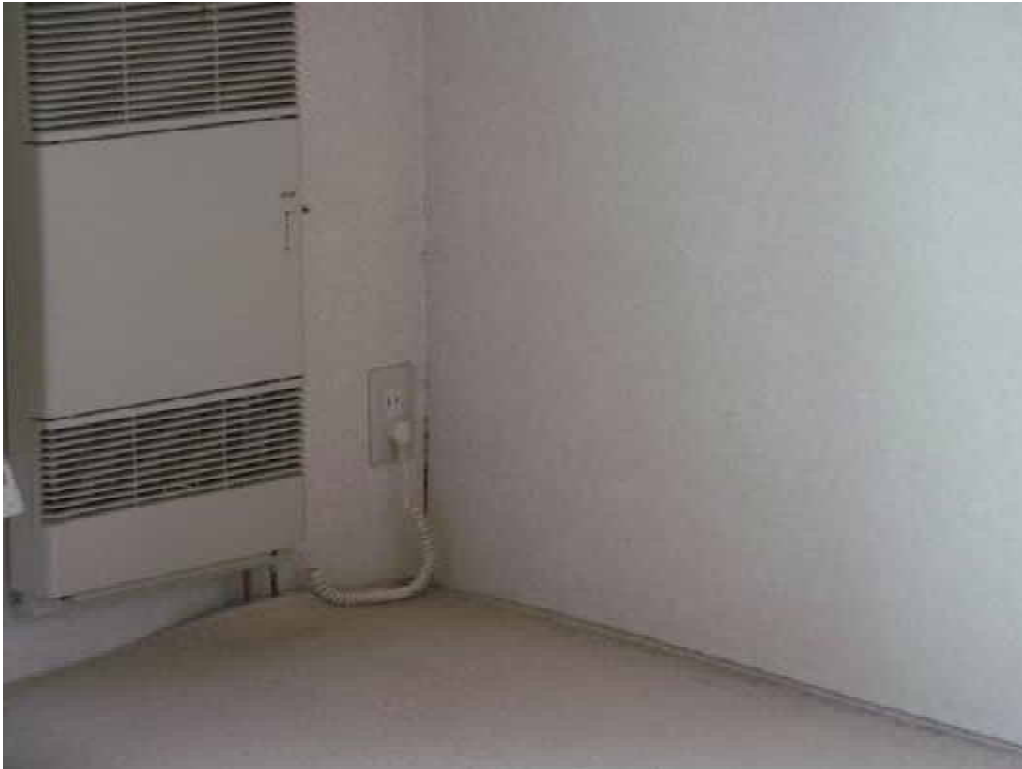
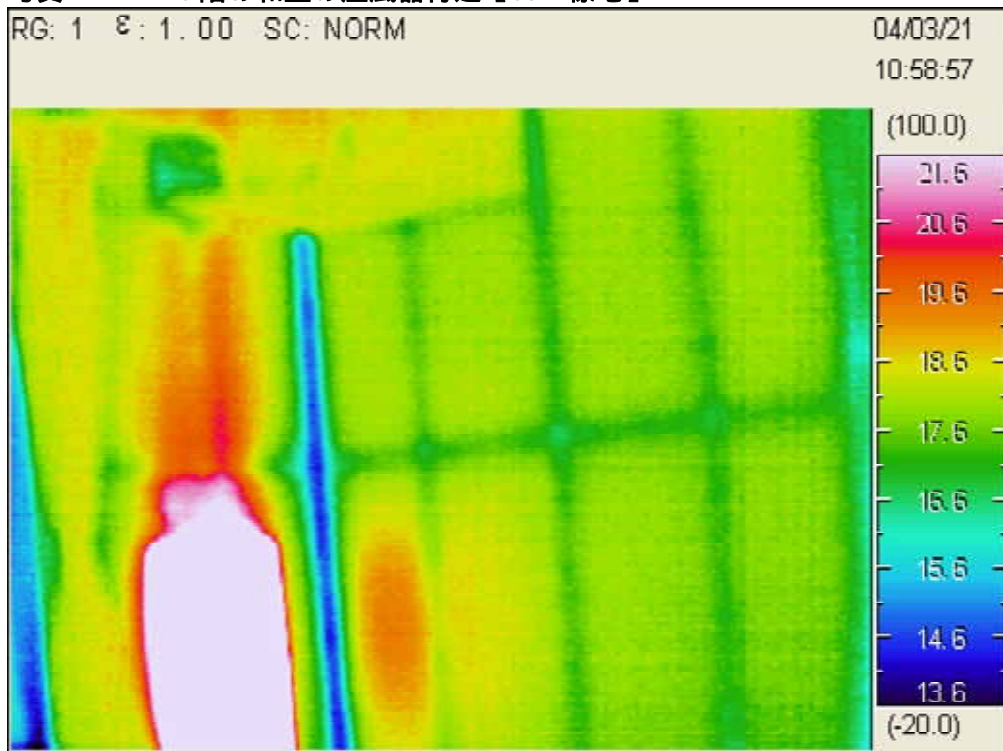
断熱されていないのは大きな柱。その他は間柱で断熱されている。断熱されていない大柱は 13.6 ，間柱は 15.5 ~ 16.5 である。大きな柱では家具などを置けば結露する。

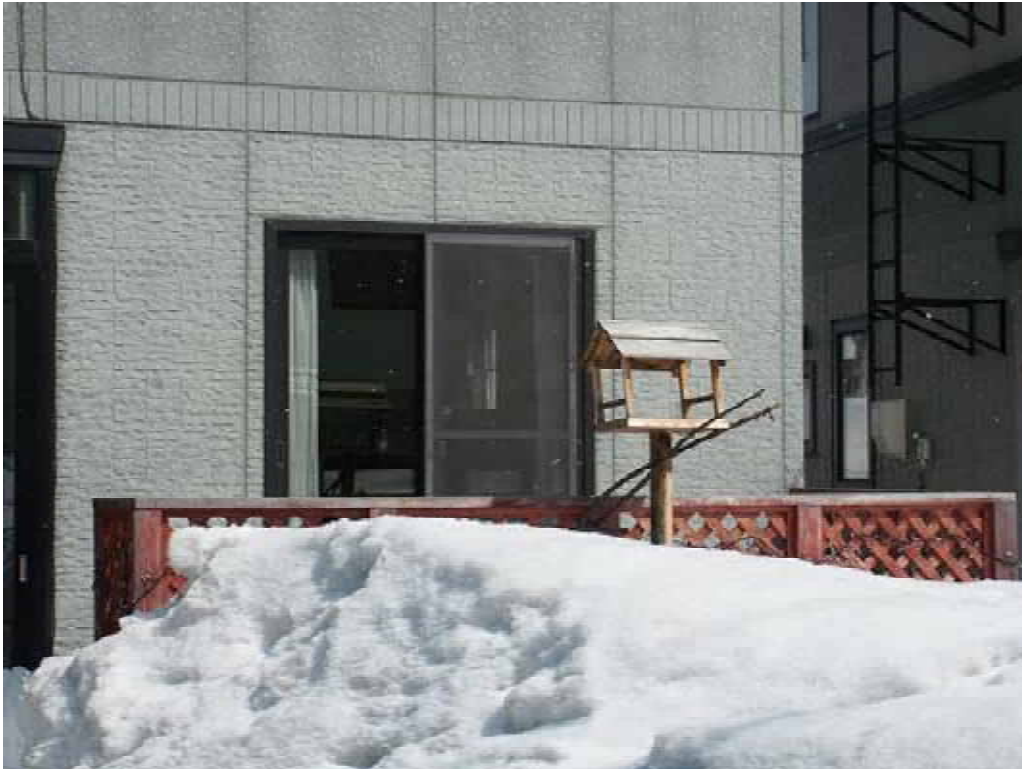
外側の温度が高いのは室内の熱が鉄骨の柱を通して外に逃げている。

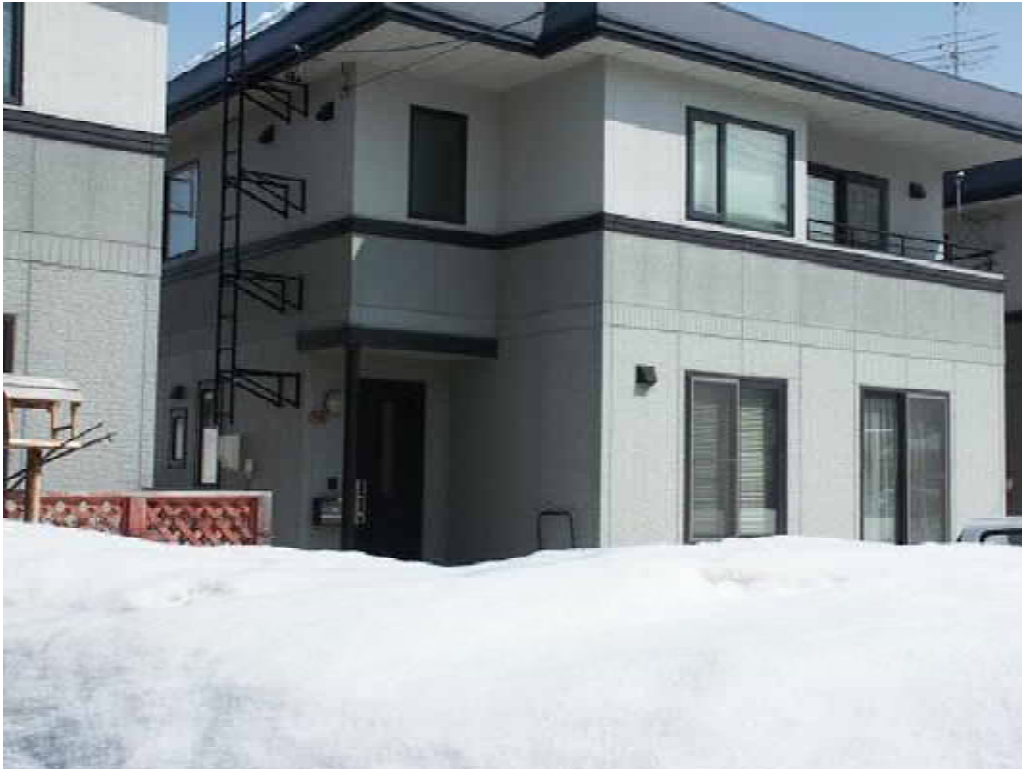
壁内の高温の部分は室内の熱を外に放熱している。

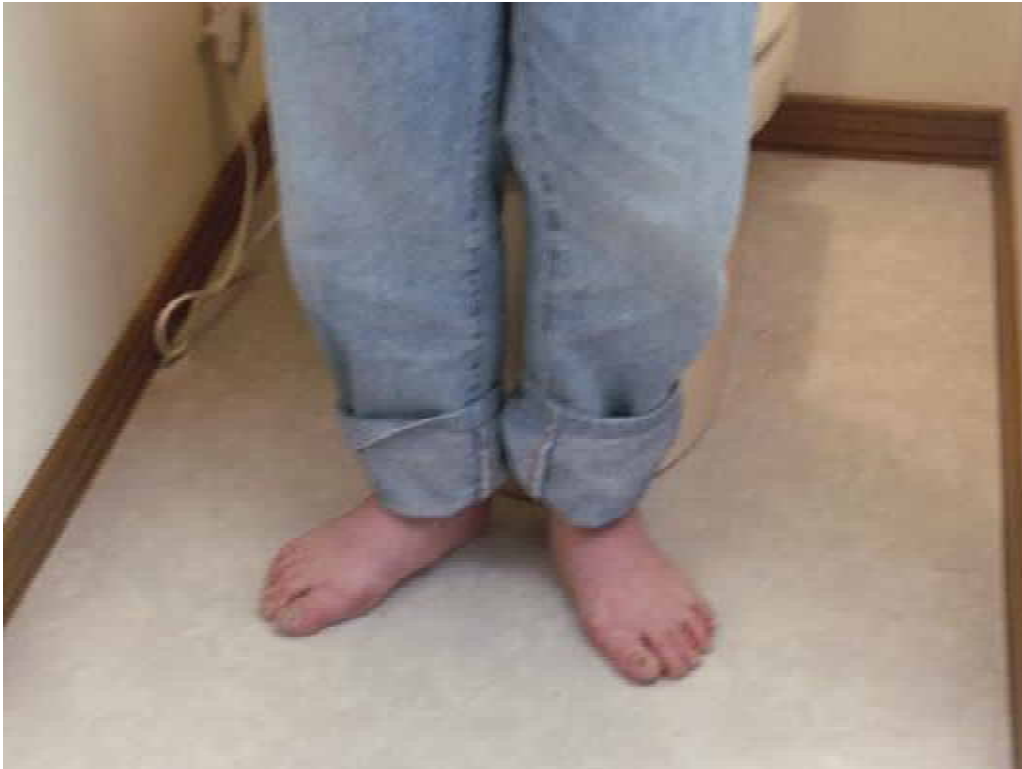
室内の空気温度が高くて28～30位。そのため床面温度も高くなっており、18位。電化住宅は”暖房を最小にしても調整が難しい”と言っている。
