〔株式会社只石組〕 受託研究報告書

種々の住宅における赤外線放射カメラによる測定（冬季）

～ 外内両断熱 RC 造住宅の効果の確認 ～

平成 16 (2004) 年 3 月
福岡大学工学部建築学科
須 貝 研 究 室

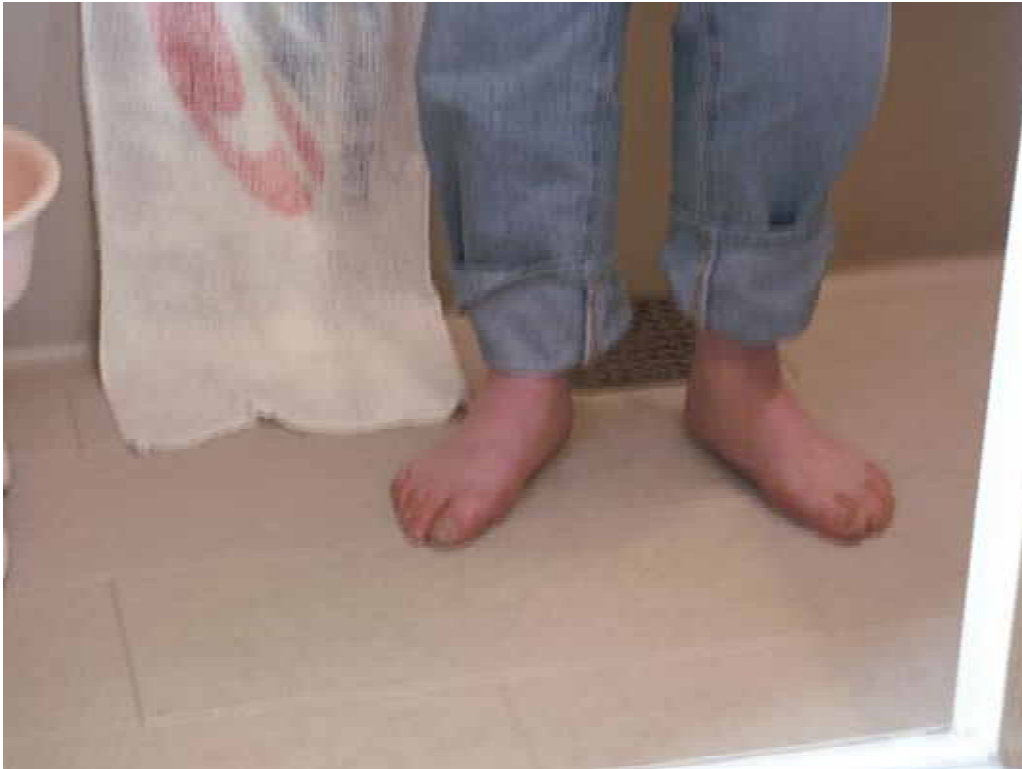
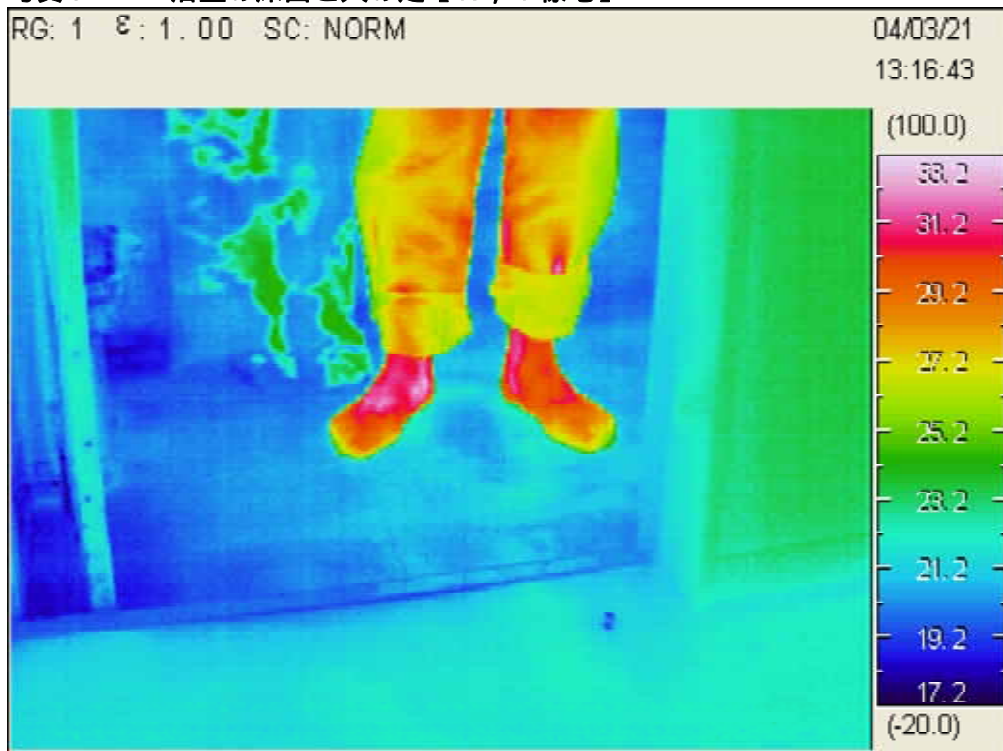
室内の暖房温度が高いので、その熱が浴室にも入ってくるので温度が高い。その温度は 21 位。

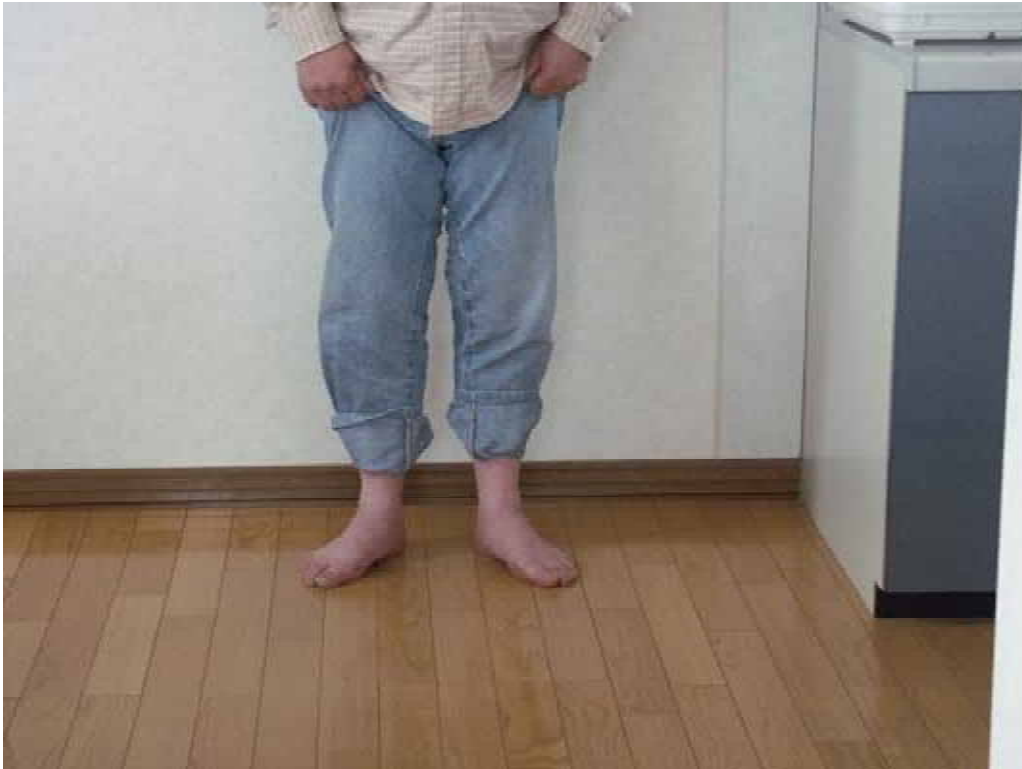
木の柱の部分の温度が低い 18.5 位。

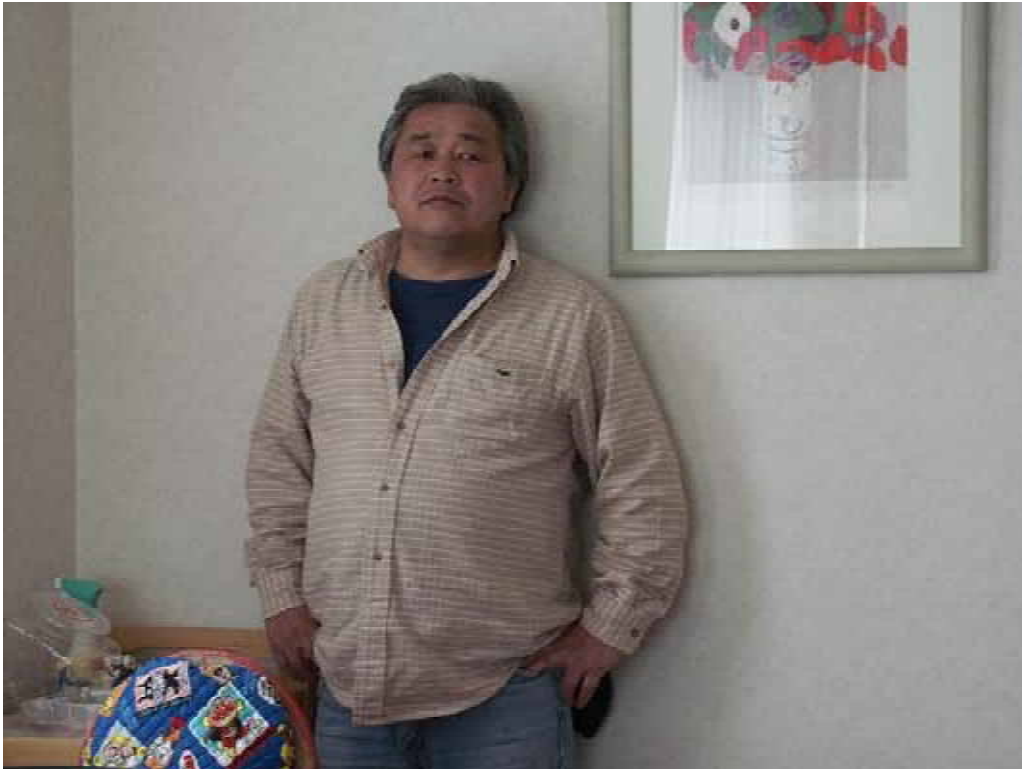
室温が高いので壁面温度も高く 25 位。但し、柱の部分は 22 位。

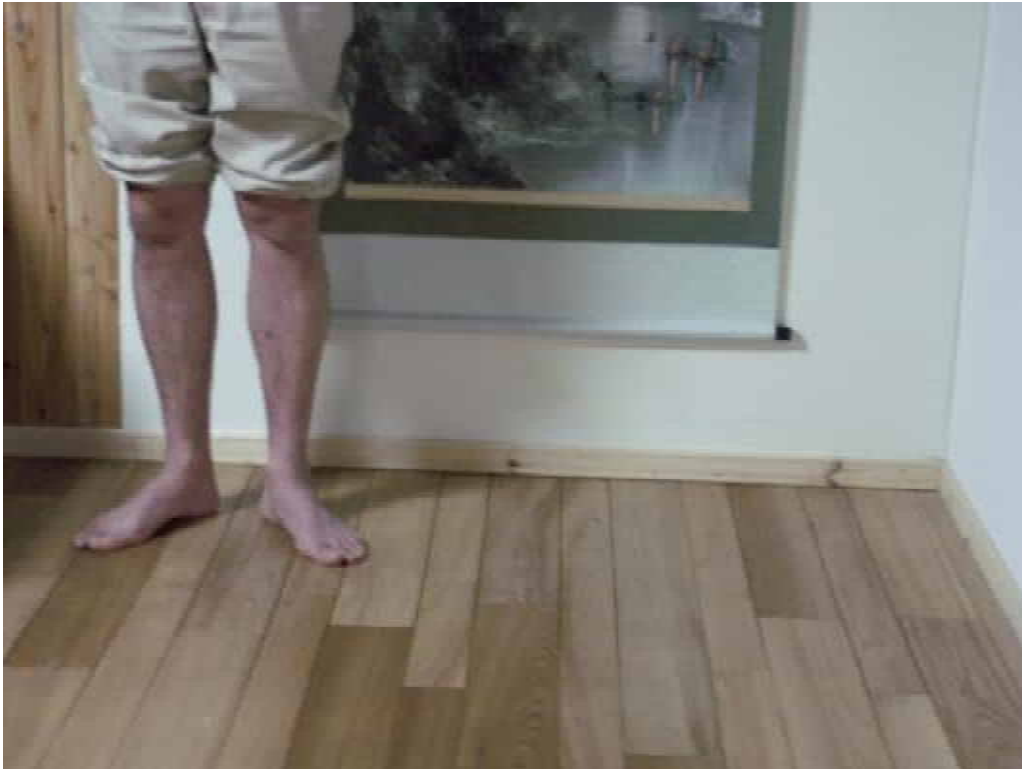
地下の床面温度は 15 ~ 17 と高い。但し，基礎コンクリートと床スラブが接続されているので，その部分の温度が低く，15.5 位。その部分で結露しないように，室温を高く，かつ湿度を高くしない事が大切だ。

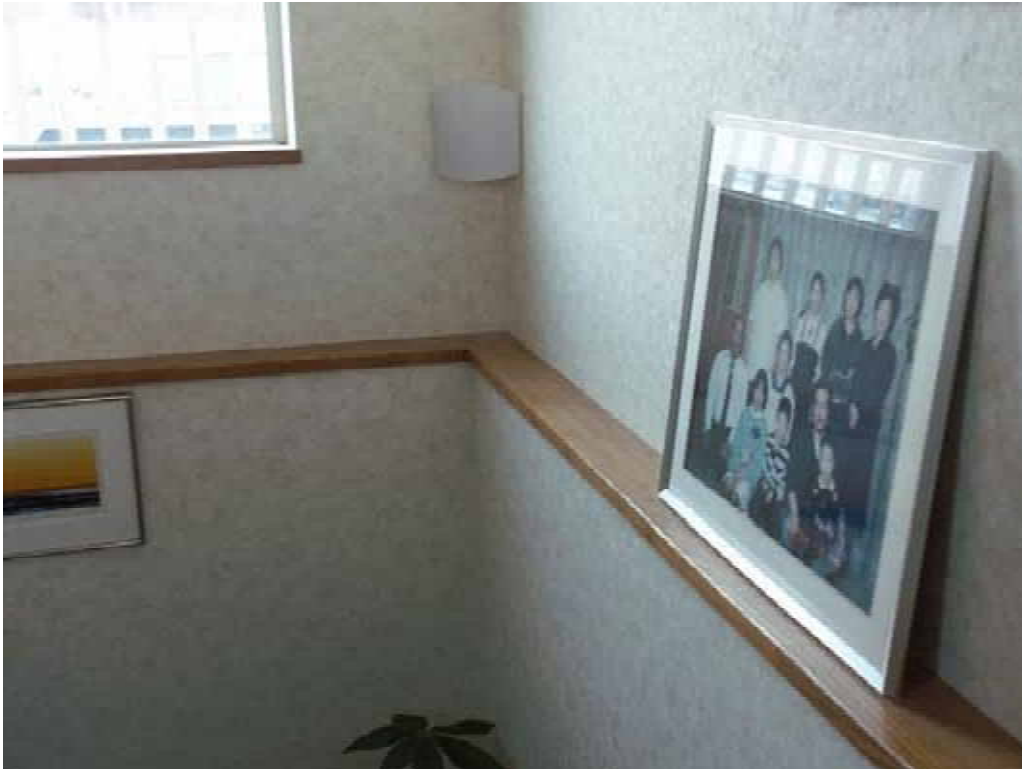
3階部分を新たに作った。その時には、下の低温部分は2階のスラブと接続されているので、低温になった。そのため、2階の天井部分の断熱をもう少し厚くするのも解決の方法である。その上の温度が高いのは、外内両断熱の部分である。その上の低温はコンクリートと木造の接続の部分で多少低温になっている。
