〔株式会社只石組〕 受託研究報告書

種々の住宅における赤外線放射カメラによる測定（夏季）

～ 外内両断熱 RC 造住宅の効果の確認 ～

平成 16 (2004) 年 8 月
福岡大学工学部建築学科
須 貝 研 究 室

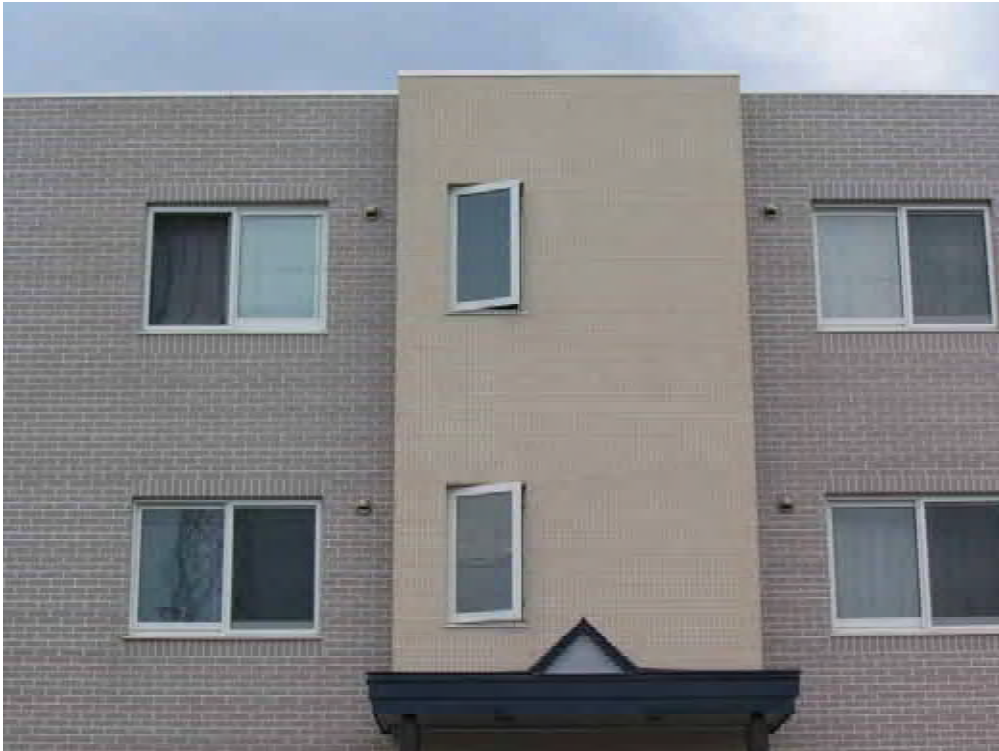
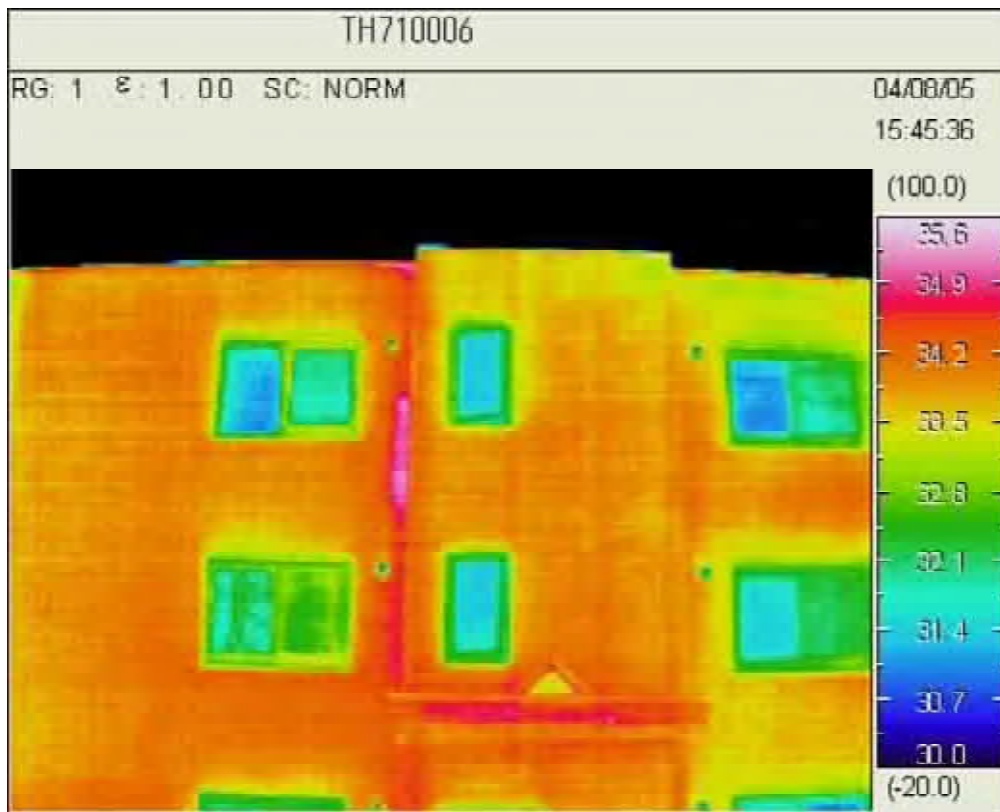
写真 1 - 1 外観【エコワンハイツ3・3】

南面は他の住宅があって撮影できず，北面の撮影。
日射が少なかったため，33.5 ～ 35 位。外気温度は約 30 。

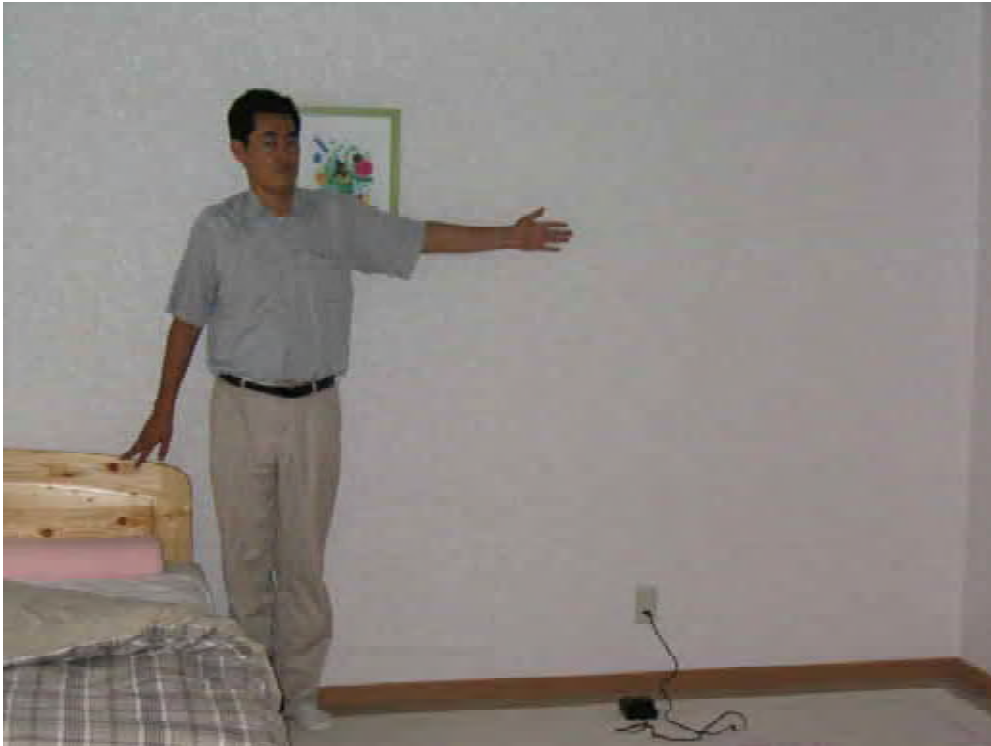
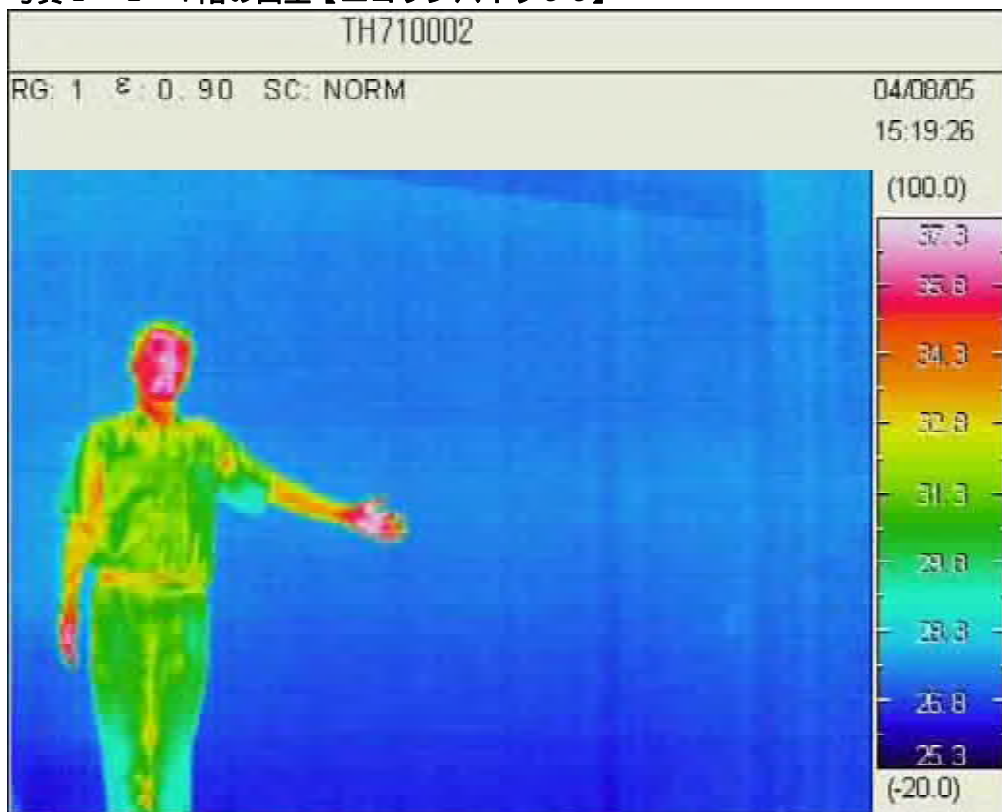
写真 1 - 2 1階の西壁【エコワンハイツ 3・3】

1階の西壁は断熱材が設計通り入れてあるので、温度差がない。冷房しないで窓を開けているが、壁面は 25 ~ 27 。外気温度は 30 であるが、室内は人体からの熱を奪い取るので、快適な環境。

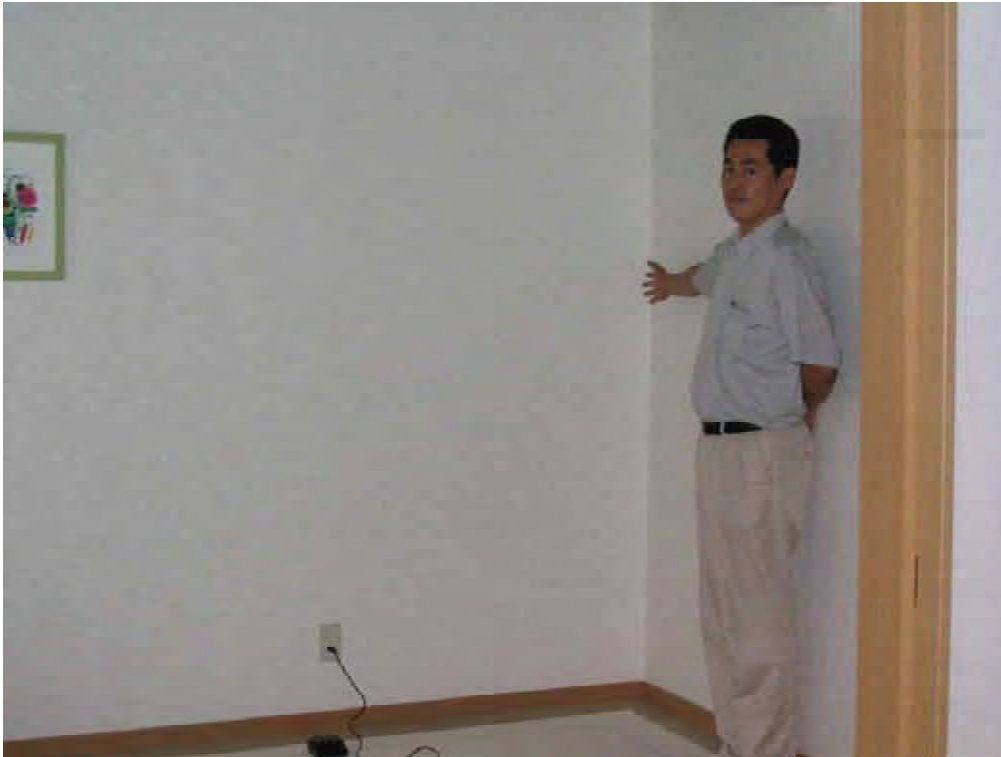
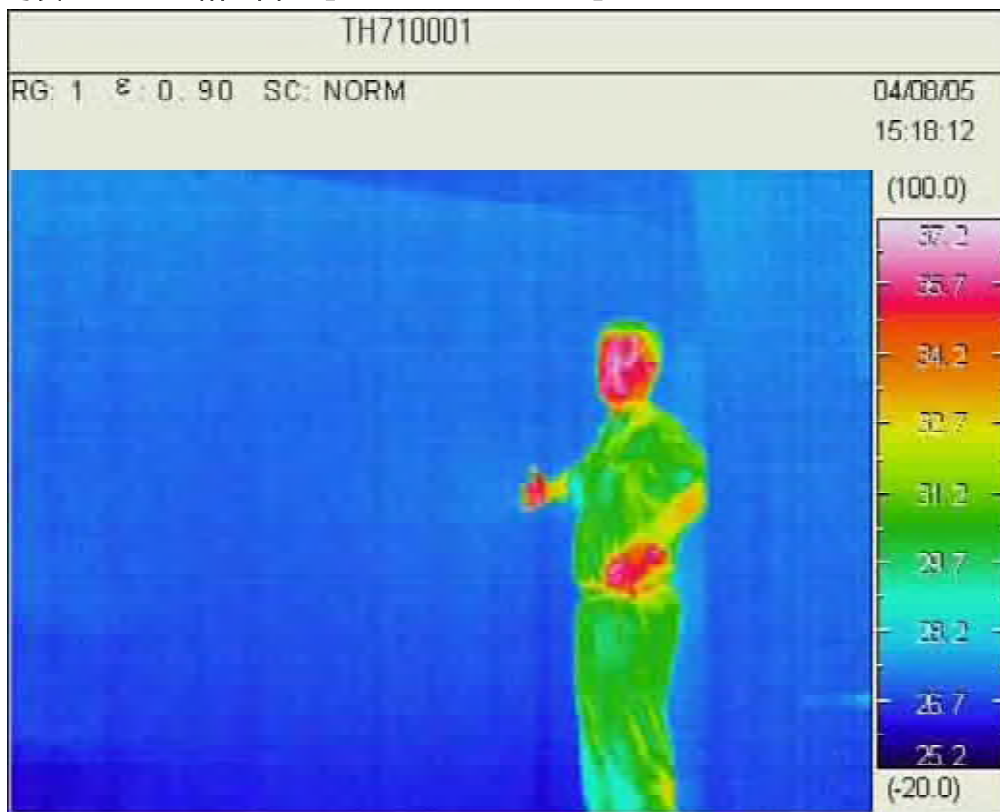
写真 1 - 3 1階の西壁【エコワンハイツ3・3】

西壁は断熱材がしっかり入っているので温度変化がない。温度は 25 ~ 27 。人体は壁などから熱が奪われるので快適な環境である。

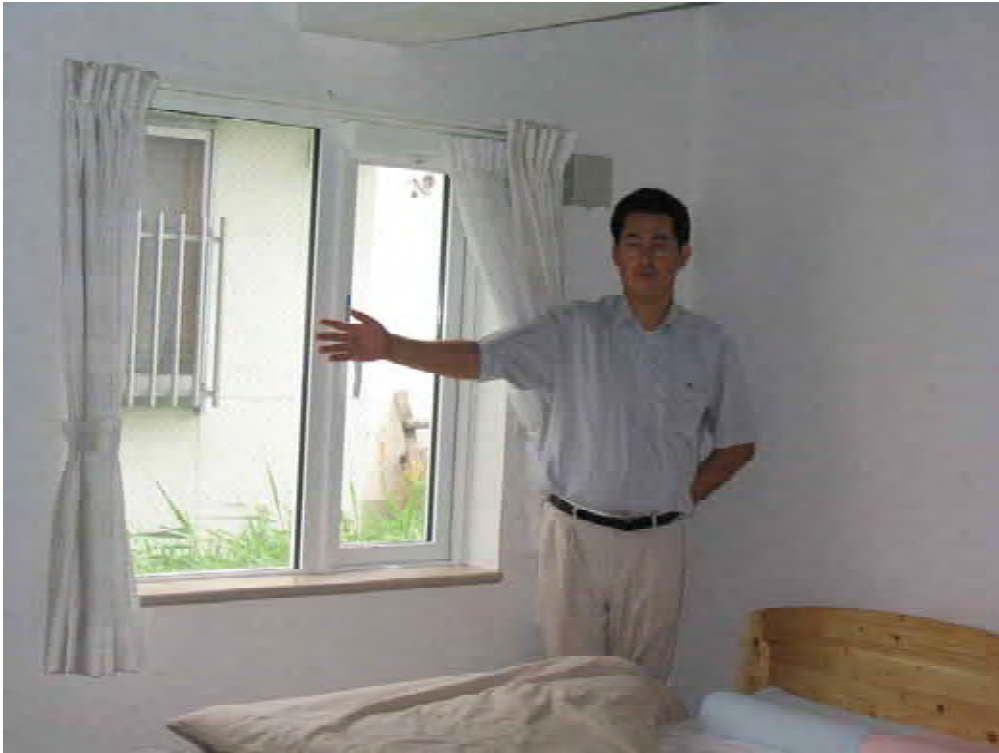
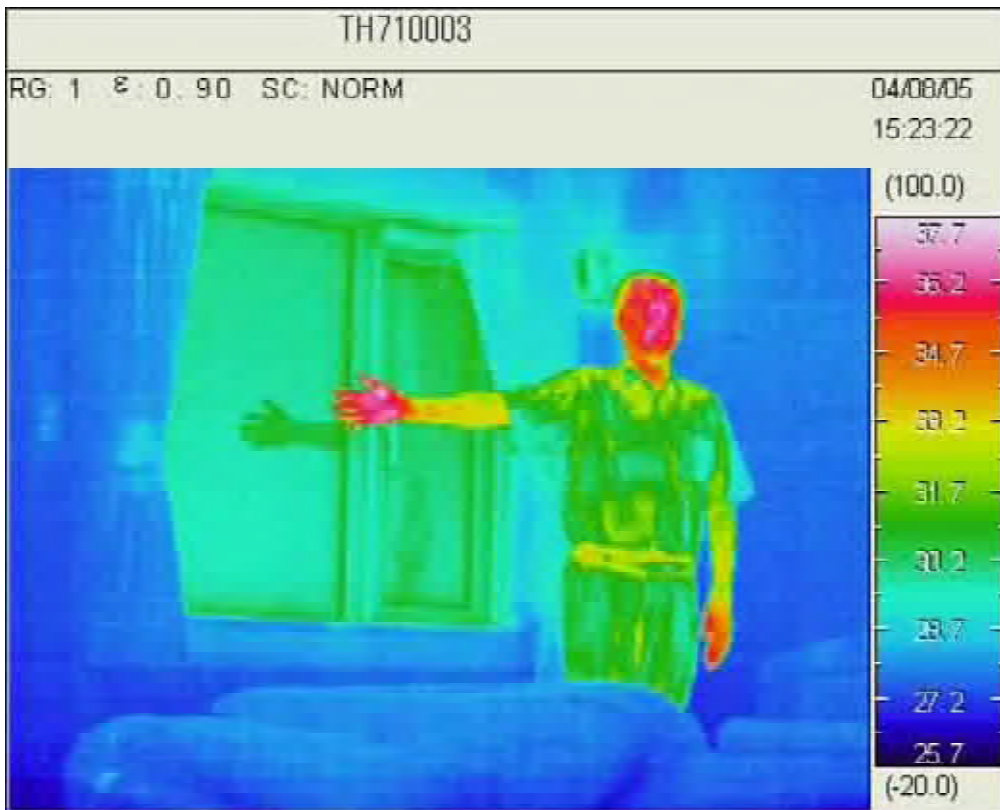
写真 1 - 4 1階の南窓【エコワンハイツ 3・3】

南窓の温度は 30 ~ 32 。それに対して壁面の温度は 26 ~ 27 。従って、窓からの入る日射熱を十分に遮熱すれば、室内は居住者にとって暑くない環境になる。つまり、壁面に人体の熱が奪われれば快適な環境になる。

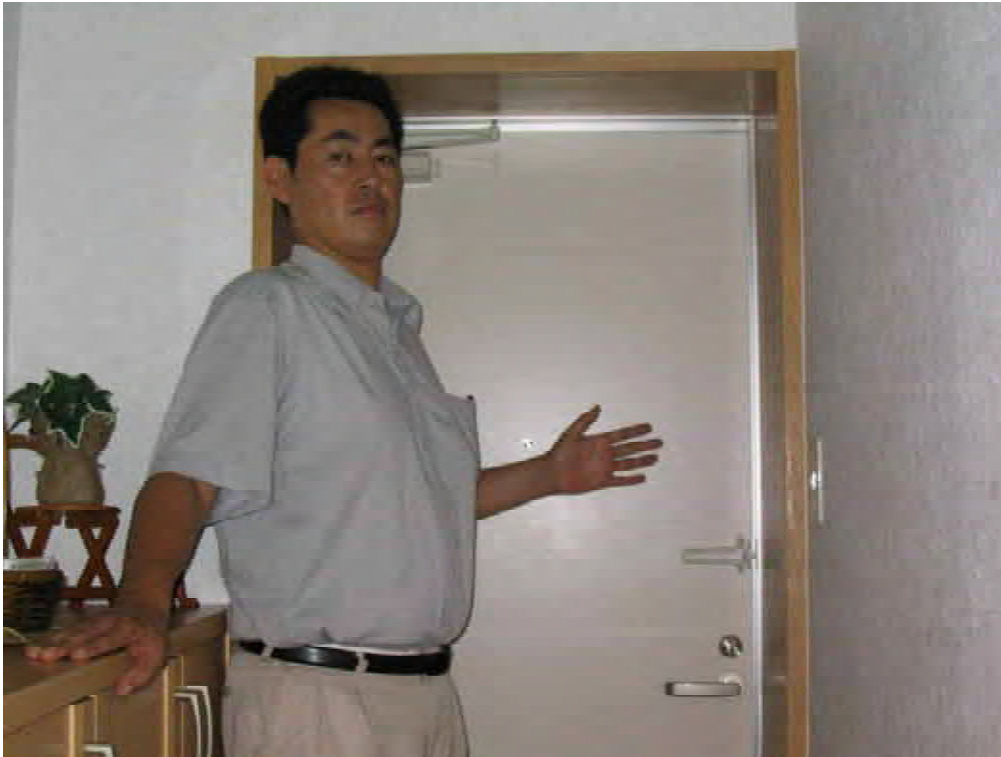
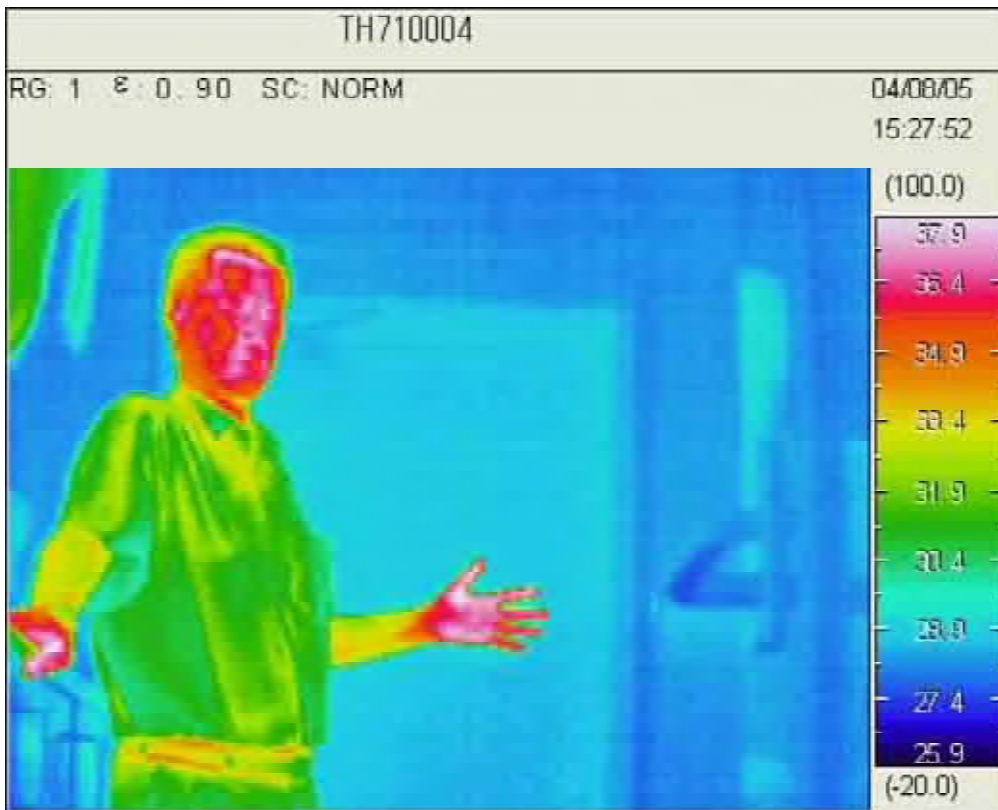
写真 1 - 5 1階の玄関の扉の部分【エコワンハイツ 3・3】

扉は断熱化されているので、29℃位。冬季を考えると断熱材を十分、厚く入れるのが効果的。

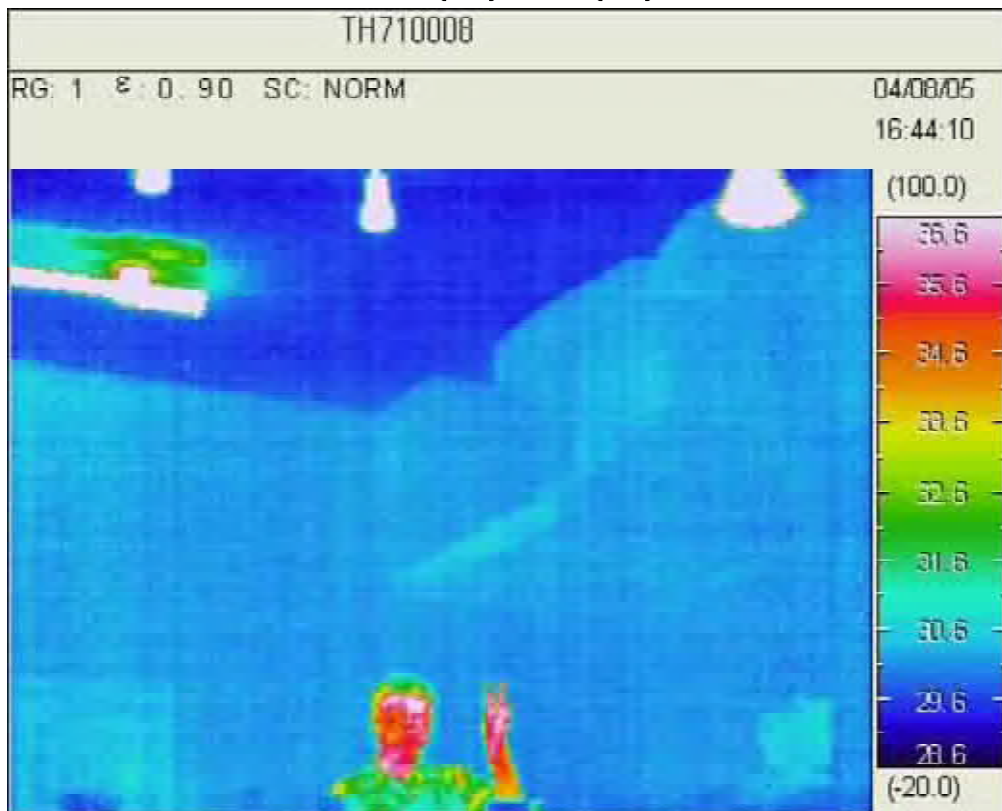
図2-1 1階の天井面と南面（右）・東面（左）【ひじり野5邸】

無冷房，窓全面開放。外気温度は30℃，天井面の温度が28.5℃，南・東面は30～31℃と低い。天井面の温度が低いため，人体から熱を奪われて本格的な暑さはない。このように床と天井のコンクリートは熱をたくさん奪うことがある（蓄熱性が高い）ので，一日中，快適な環境をつくることできる。

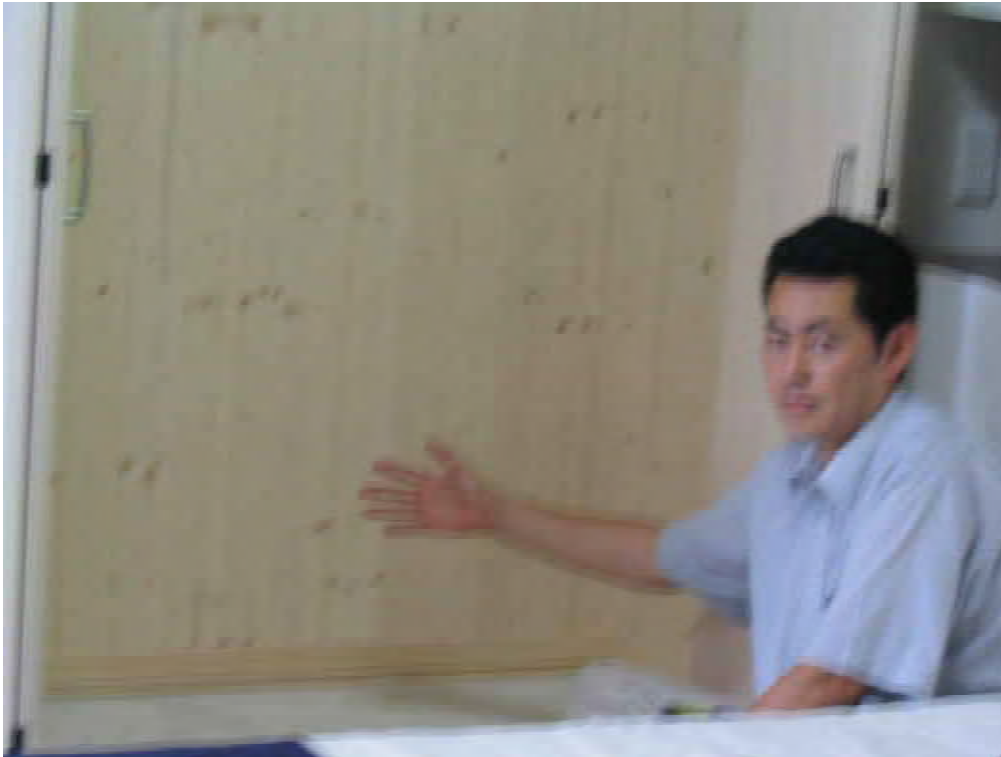
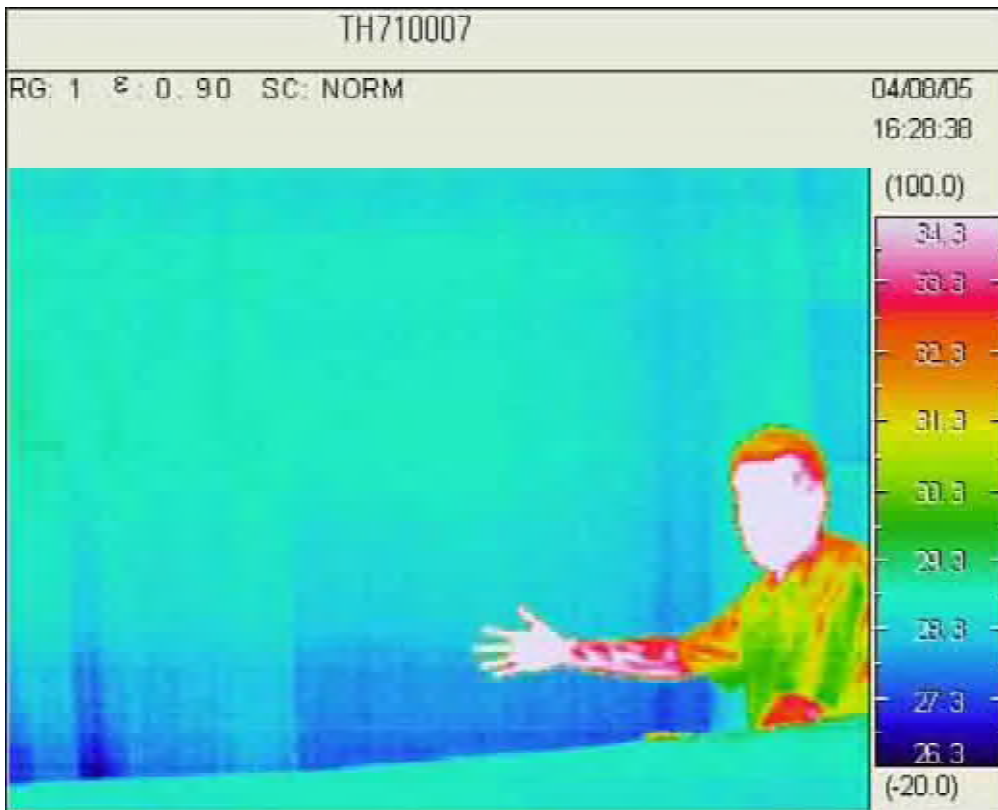
写真 2 - 2 1 階の収納面の温度の撮影【ひじり野 5 邸】

温度が低い空気は下方にあるのでその温度は 26 ~ 27.5 。また、このように収納の内装材が湿気を吸ったりする材料を活用することが、結露とそれによるカビ・ダニの発生を抑えることができるのである。

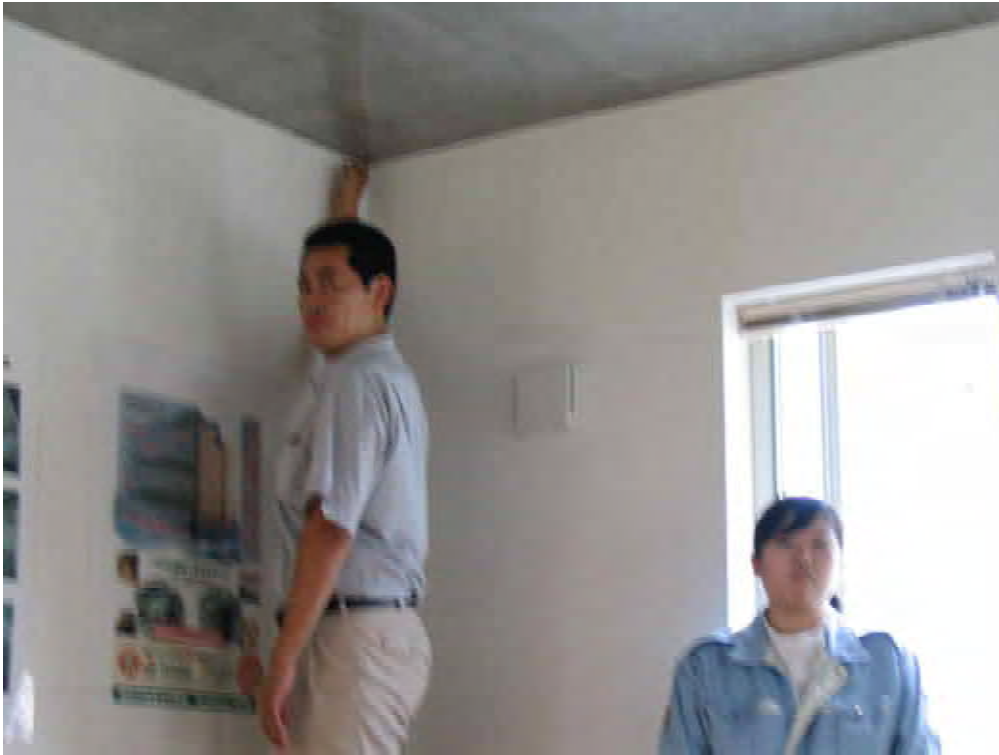
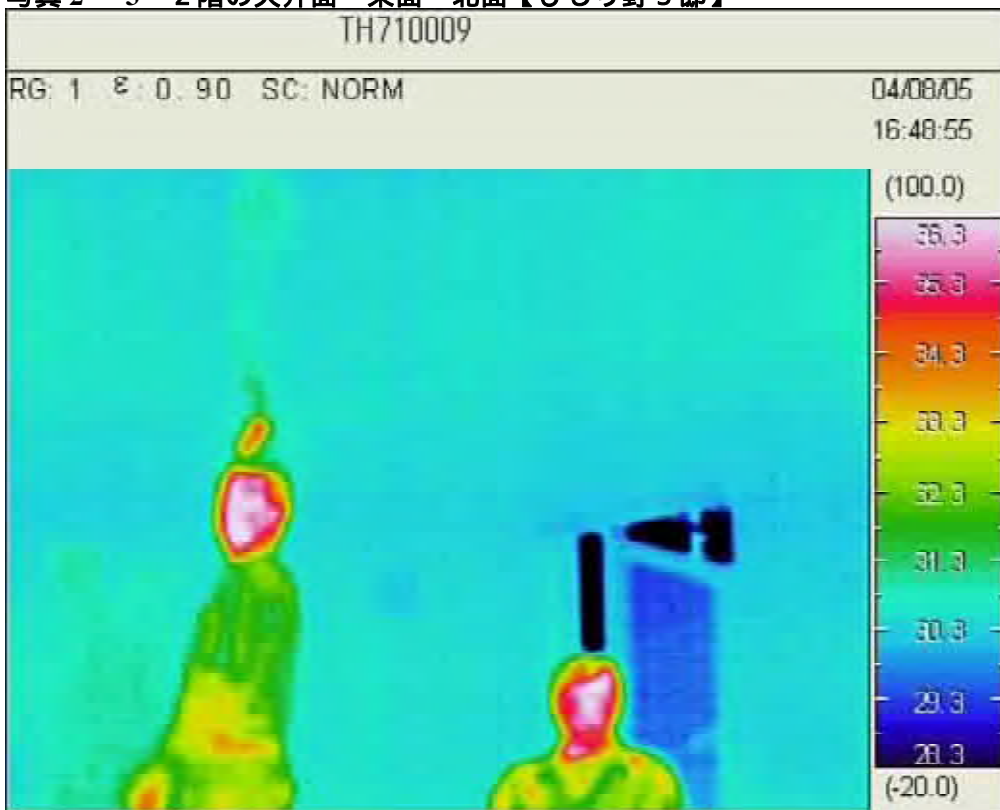
写真 2 - 3 2階の天井面・東面・北面【ひじり野5邸】

17 時頃。冷房無し。窓開放。夕方になると2階の天井面は屋根からの日射の強さによって高くなり、30℃になる。

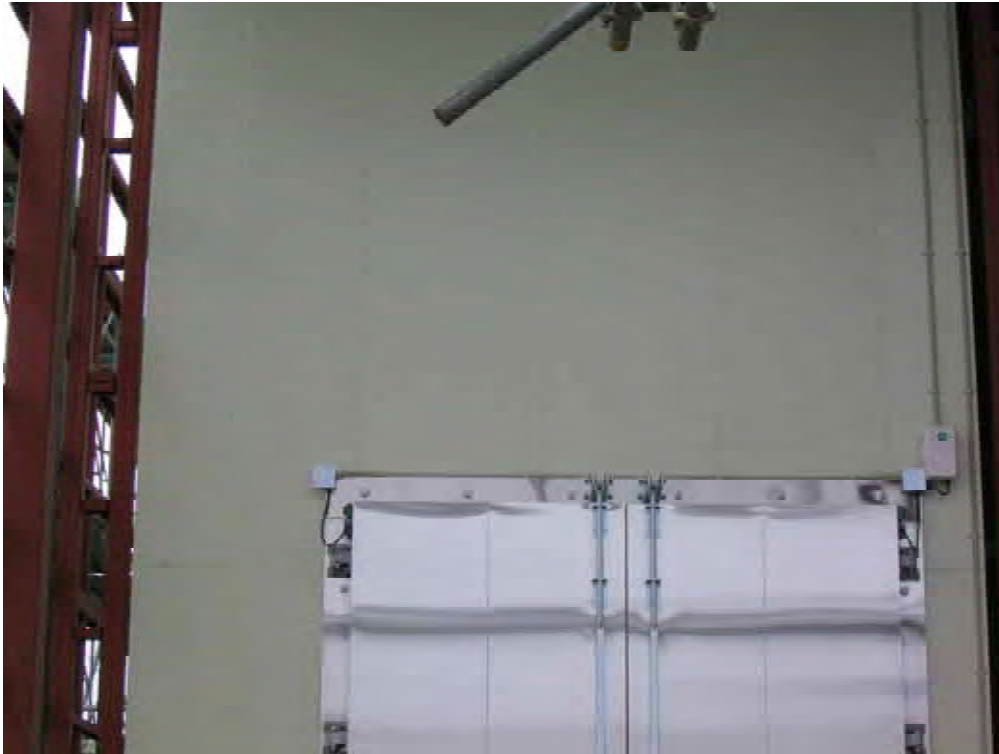
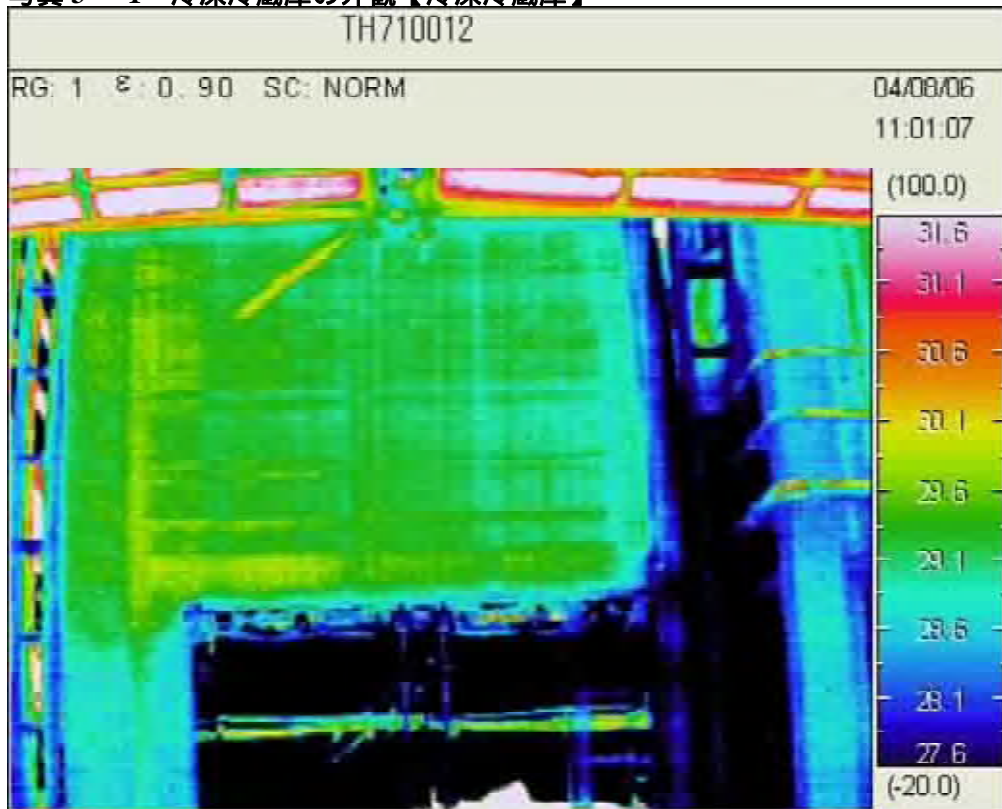
写真 3 - 1 冷凍冷蔵庫の外観【冷凍冷蔵庫】

冷凍冷蔵庫のパネルから熱が逃げていない。そのことから十分な断熱が施工されている。

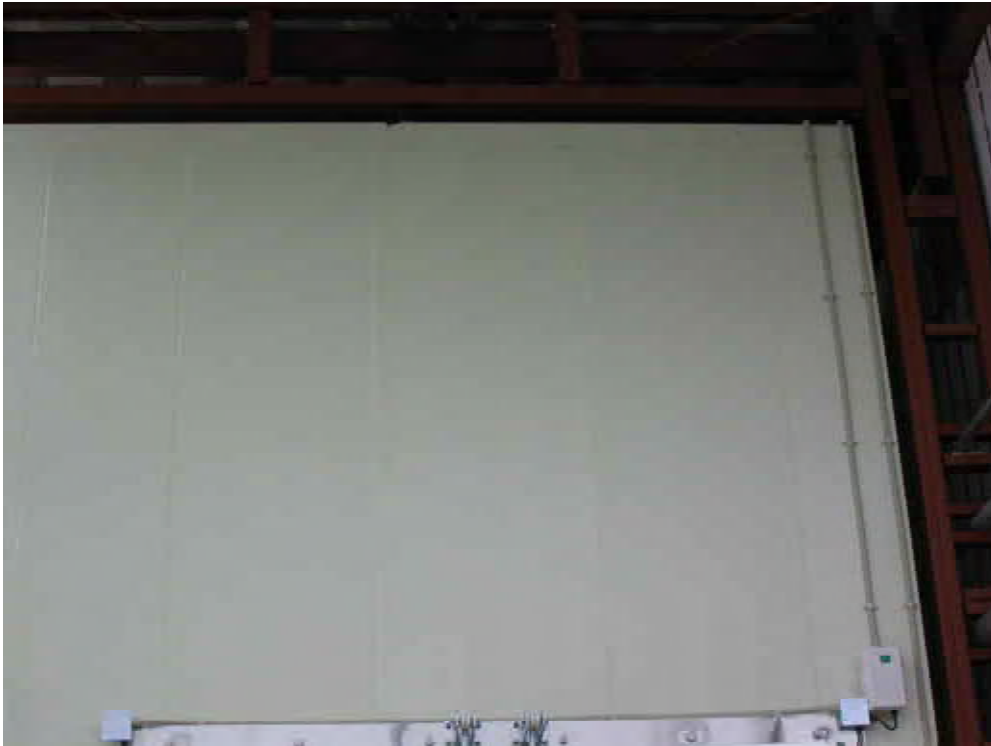
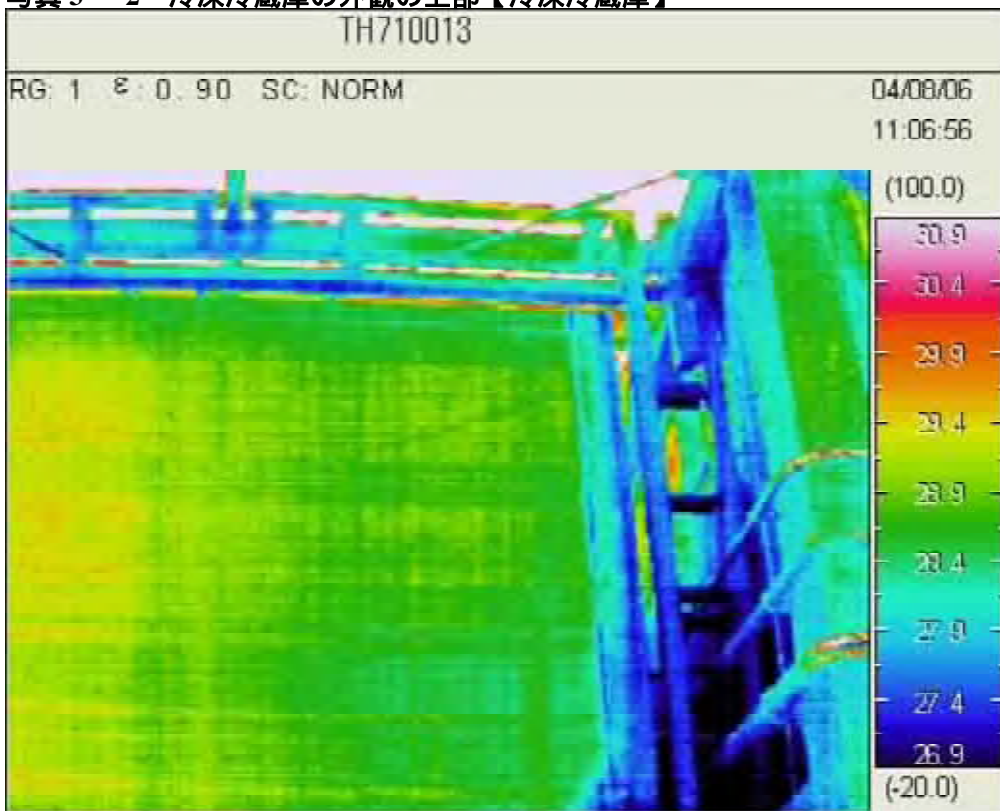
写真 3 - 2 冷凍冷蔵庫の外観の上部【冷凍冷蔵庫】

冷凍冷蔵庫の上部からも熱が逃げていない。十分な断熱が施されている。

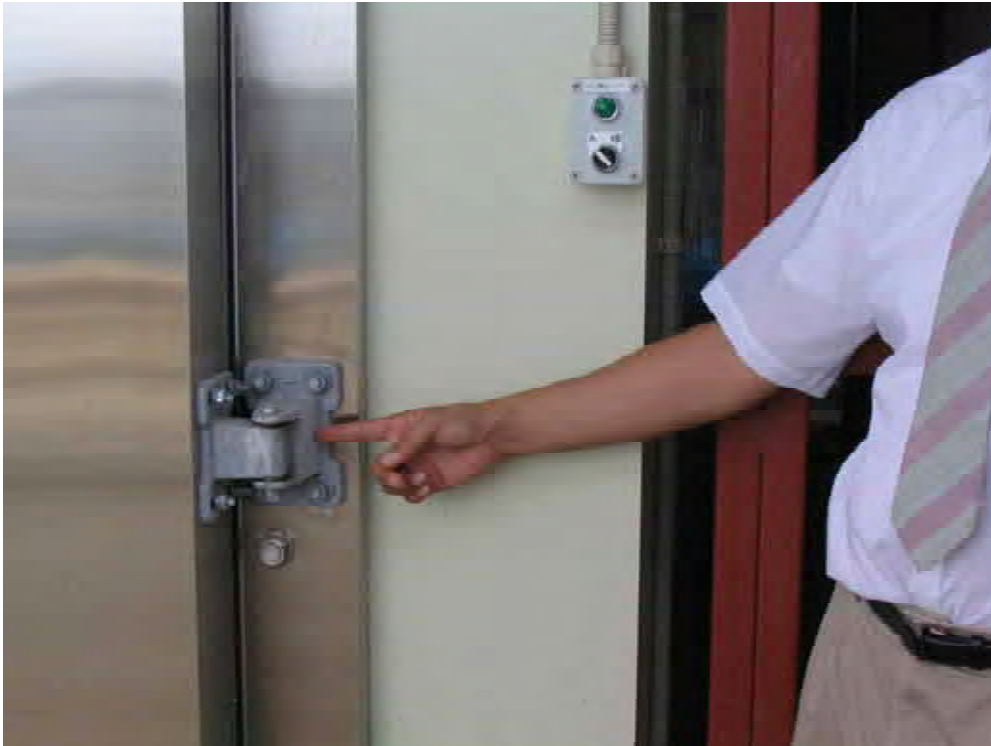
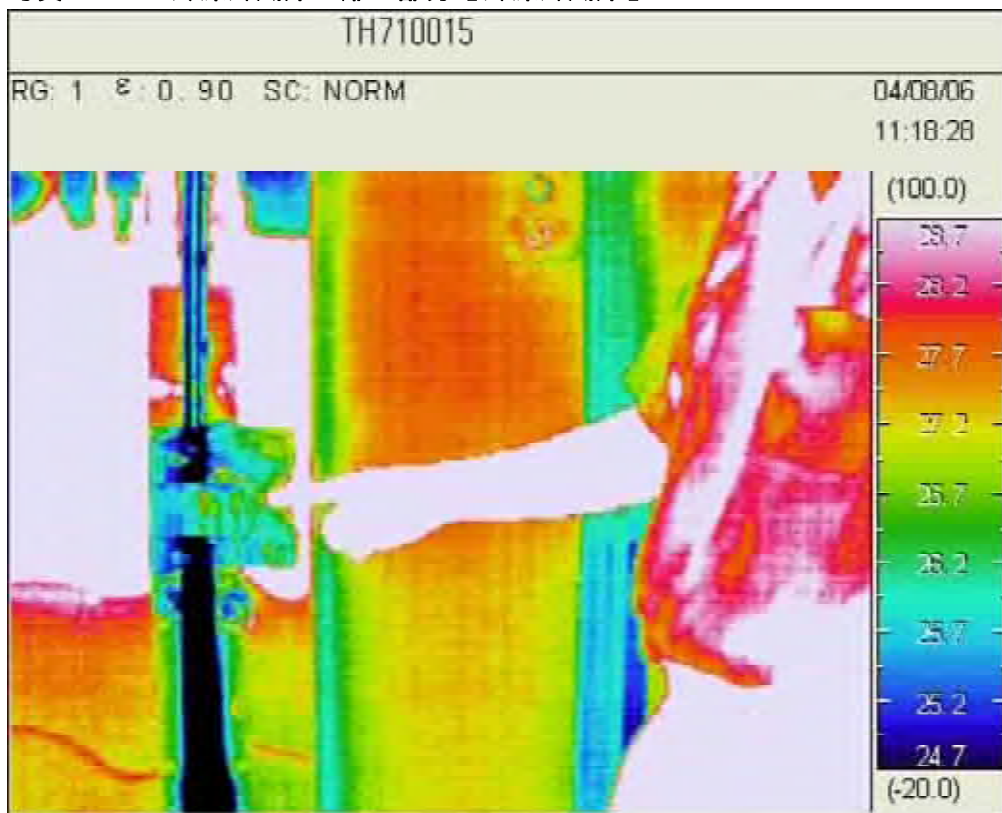
写真 3 - 3 冷凍冷蔵庫の扉の部分【冷凍冷蔵庫】

冷凍冷蔵庫の扉を支持している金属は冷気が伝わってくる危険性もある。そこで、この金具を撮影した。その結果、冷凍庫の冷気が伝わってこない。つまり、金具は断熱材の外側に取り付けているので、冷気が伝わってこない構法になっている。このような工夫が大切。

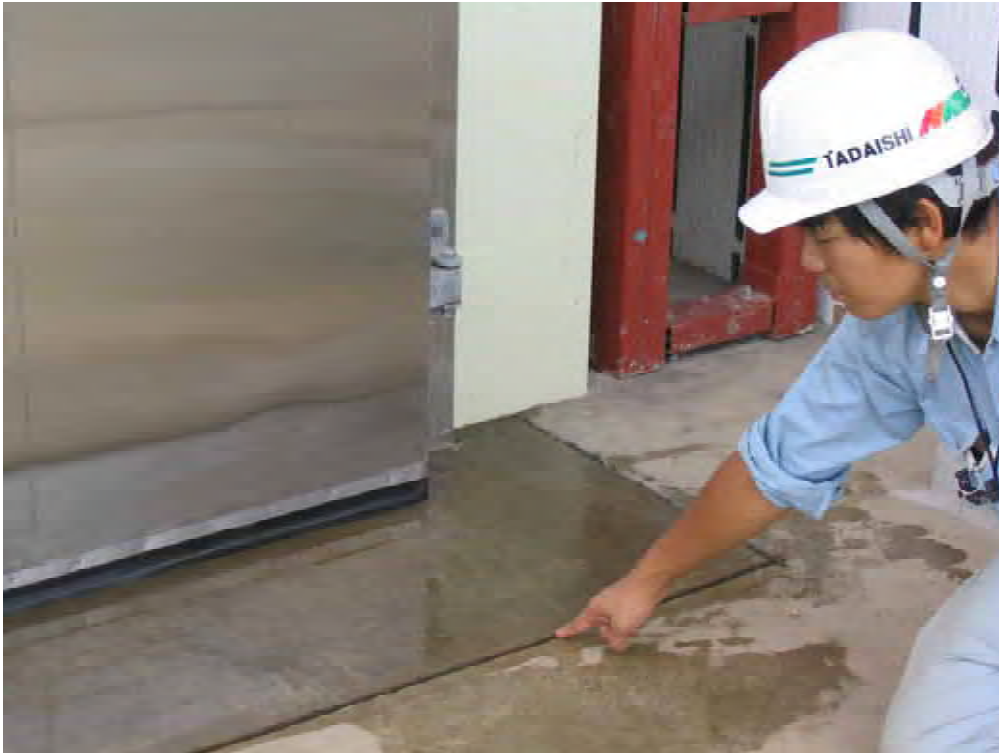
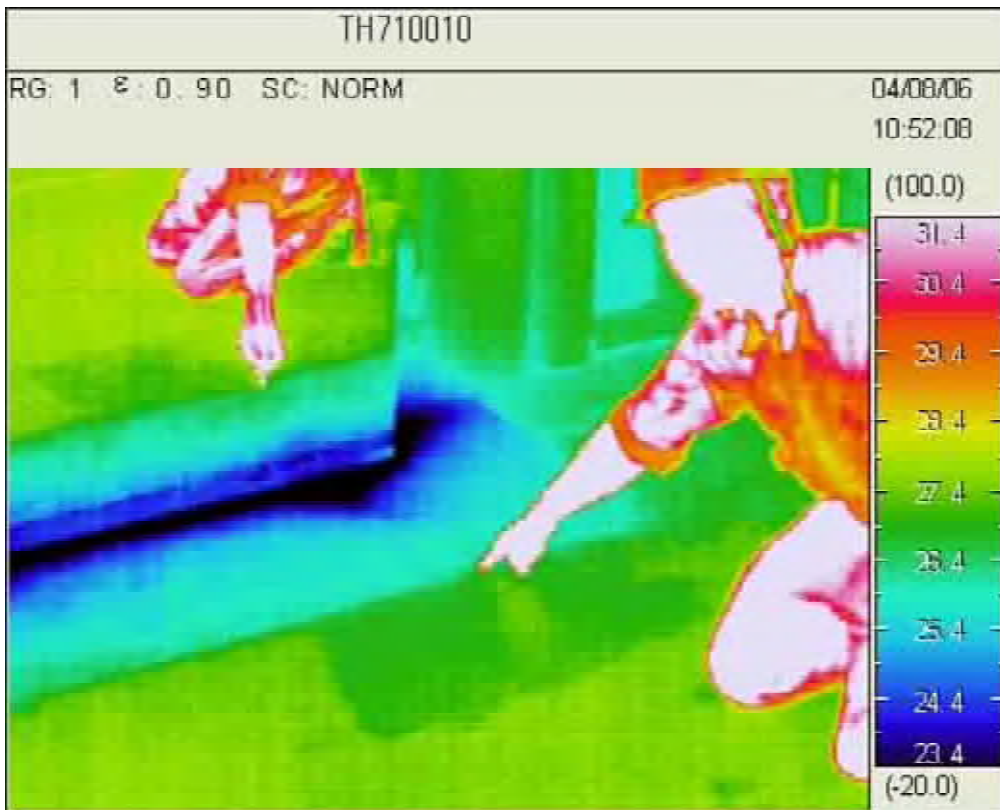
写真 3 - 4 冷凍冷蔵庫の外観の下部【冷凍冷蔵庫】

冷凍庫の扉から流れてきた冷水で温度が低くなっている。また、その部分のコンクリートが伸縮することもあり、10 mm位のクリアランスをとっている。

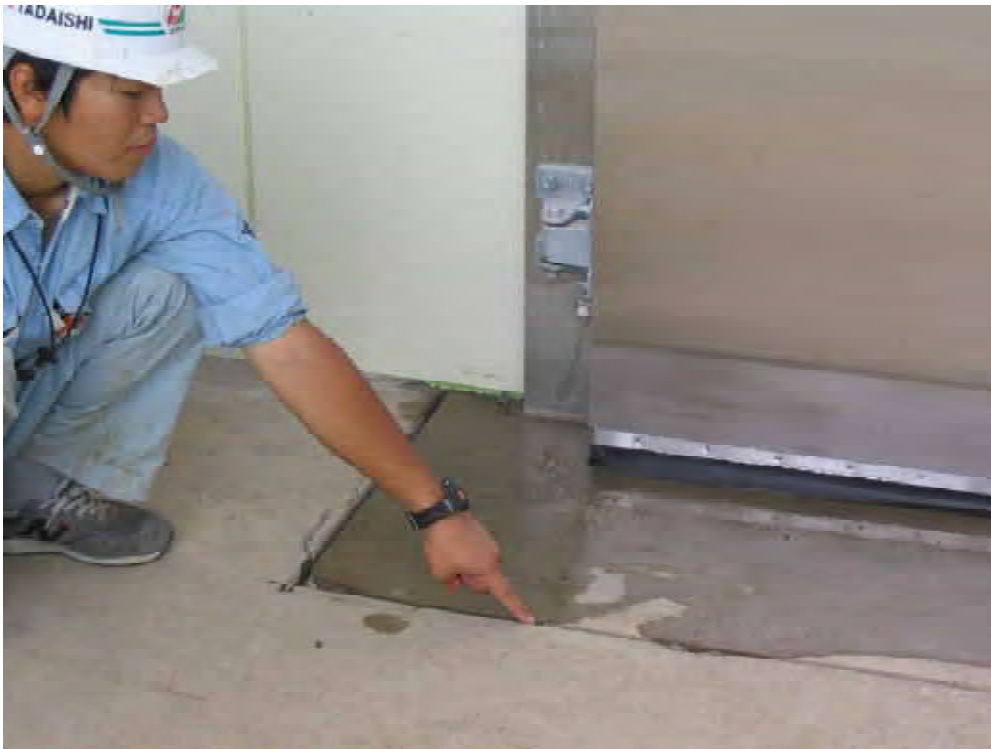
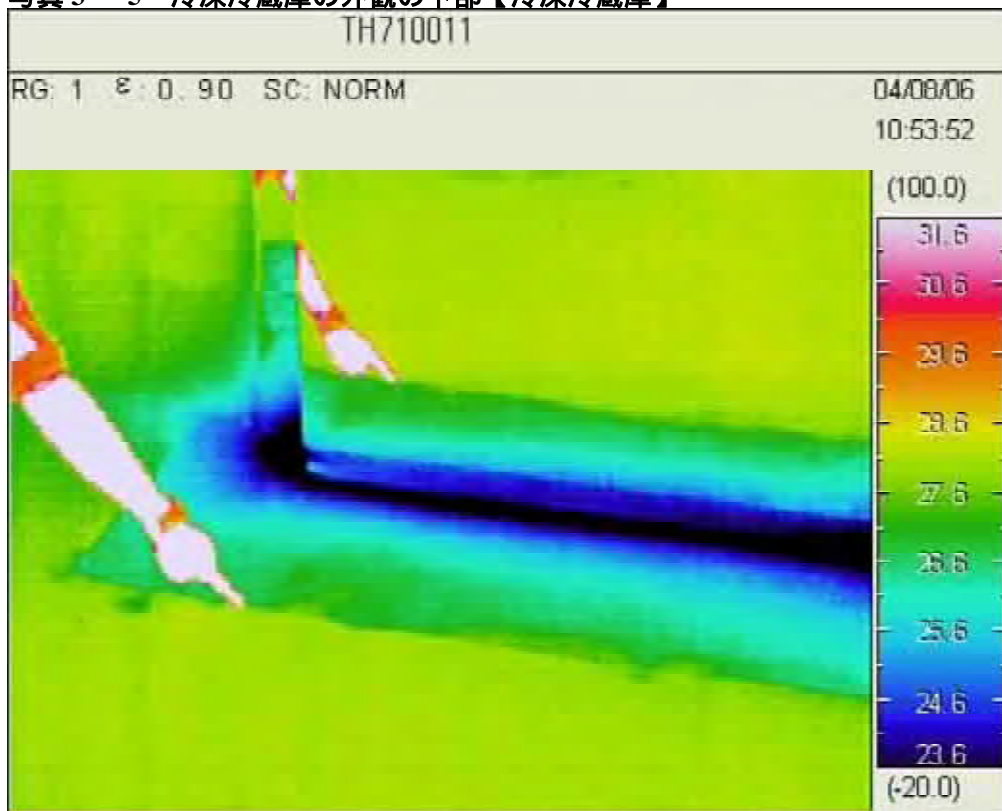
写真 3 - 5 冷凍冷蔵庫の外観の下部【冷凍冷蔵庫】

図 3 - 4 の説明の通りである。

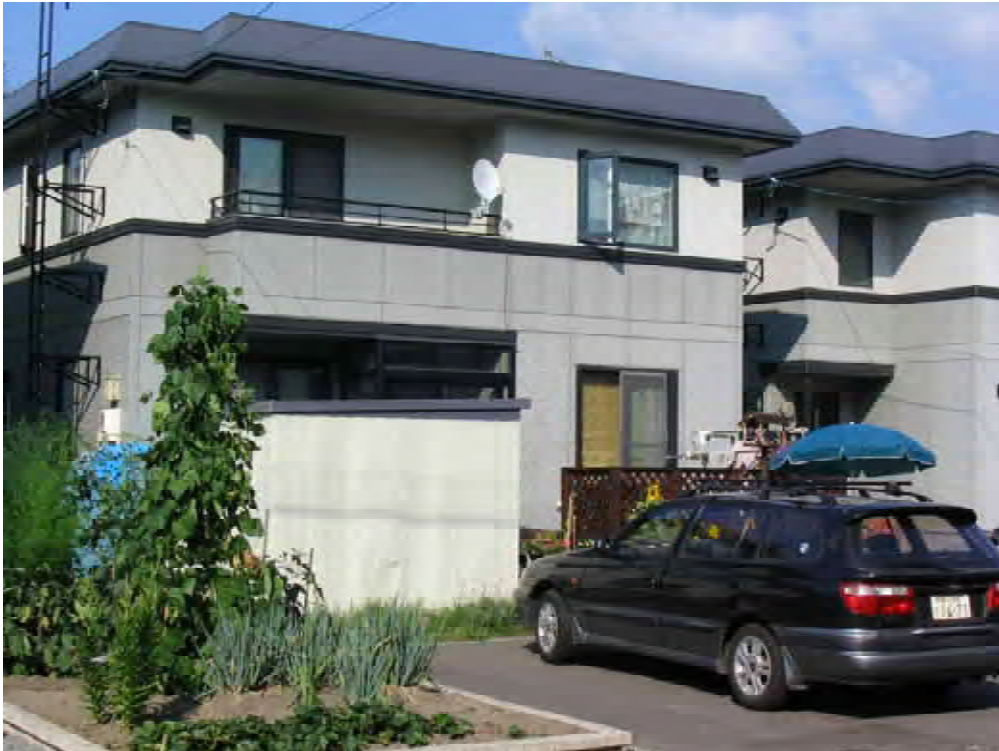
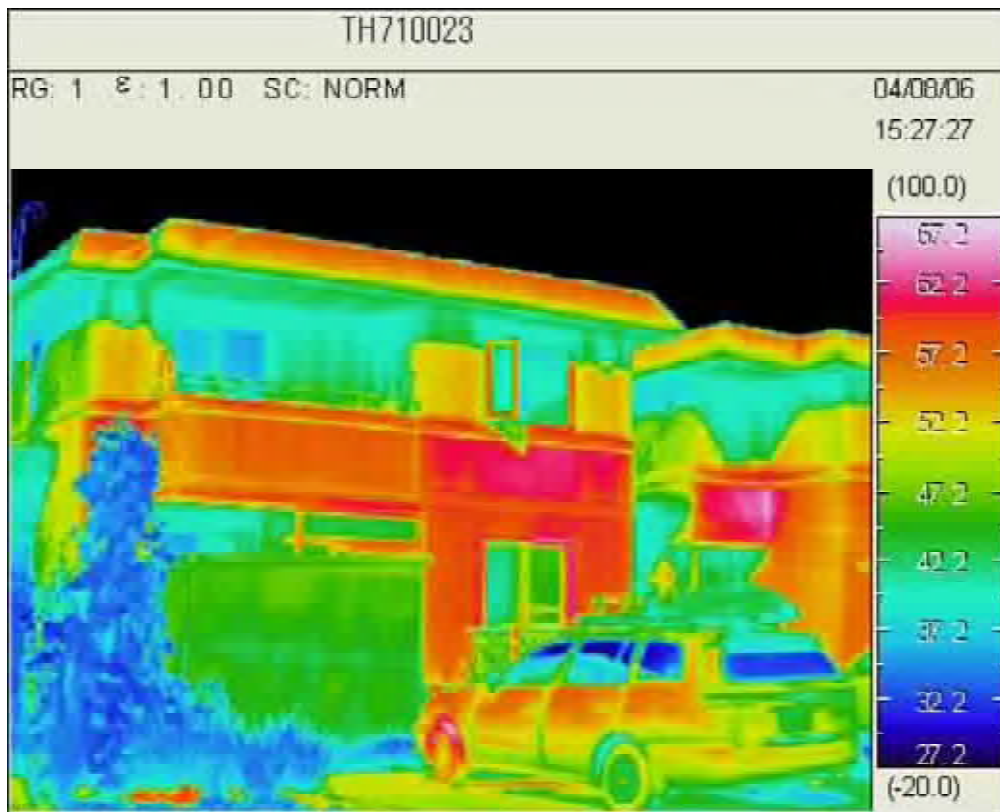
写真 4 - 1 外観【N邸】

午後の日の当たる面は特に高温で、その熱が室内に入る。従って、鉄骨造などではその部分から熱が入ることを良く知っておく事が大切だ。

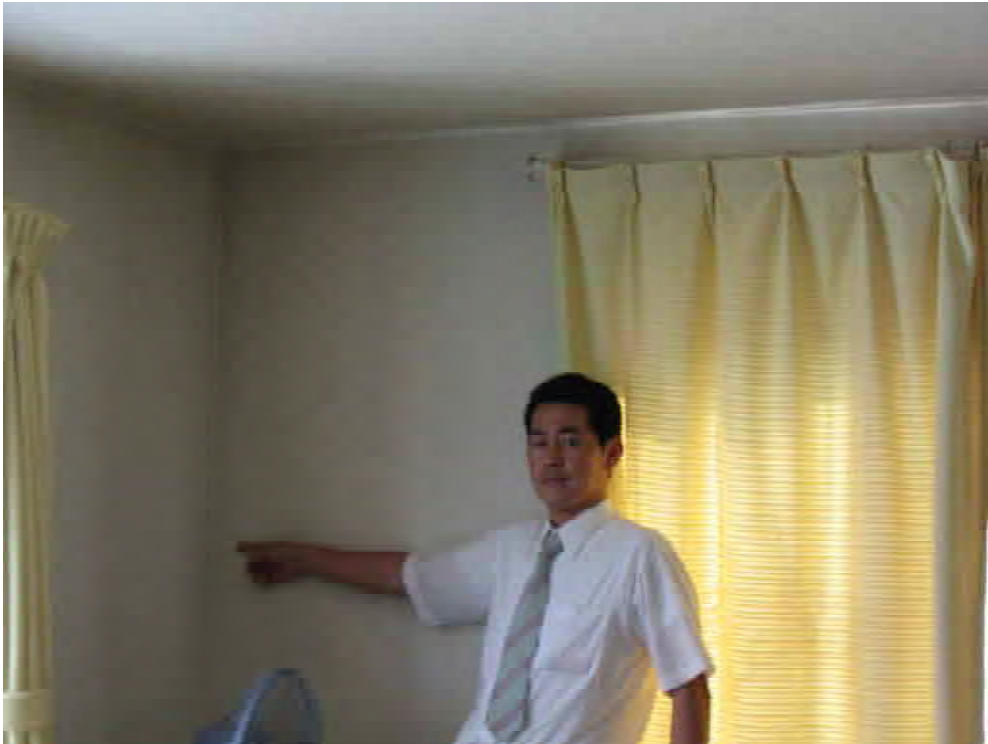
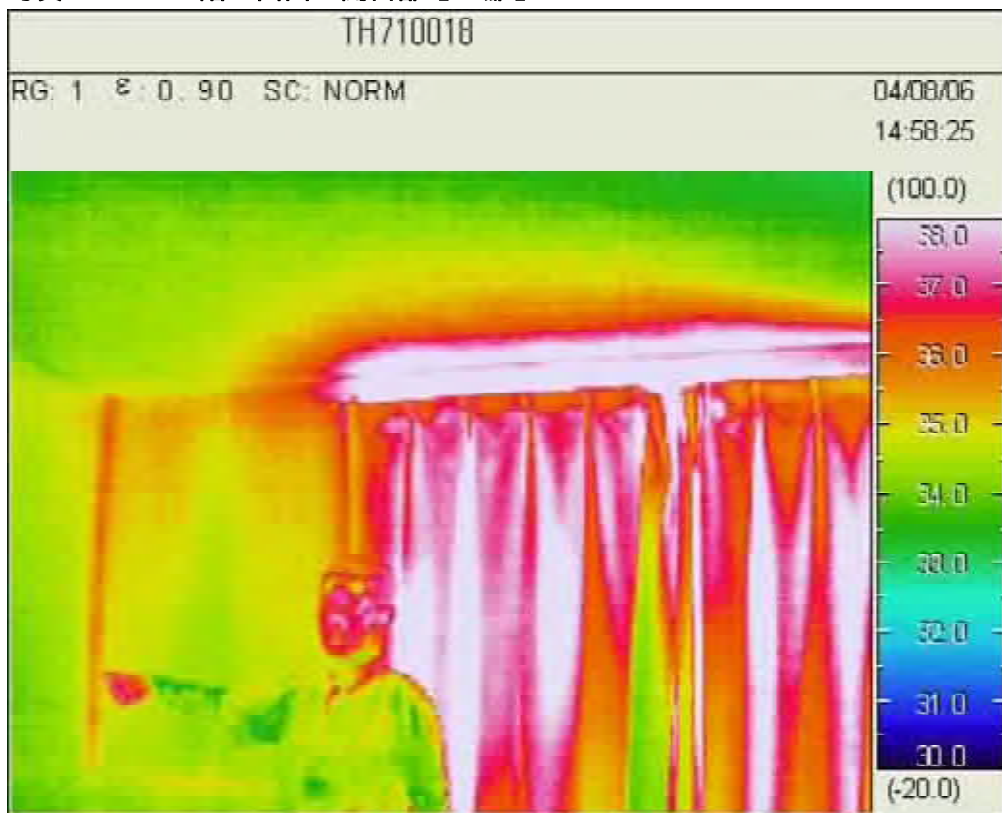
写真 4 - 2 1階の西面の開口部【N邸】

西陽を受ける開口部の遮熱が重要。また、手を指しているのは、鉄骨の柱が入っており、その部分から室内に熱が侵入してくる。柱の鉄骨は重いので、熱を蓄えているので、20時頃まで室内に熱が入ってくる。
