〔株式会社只石組〕 受託研究報告書

種々の住宅における赤外線放射カメラによる測定（夏季）

～ 外内両断熱 RC 造住宅の効果の確認 ～

平成 16 (2004) 年 8 月
福岡大学工学部建築学科
須 貝 研 究 室

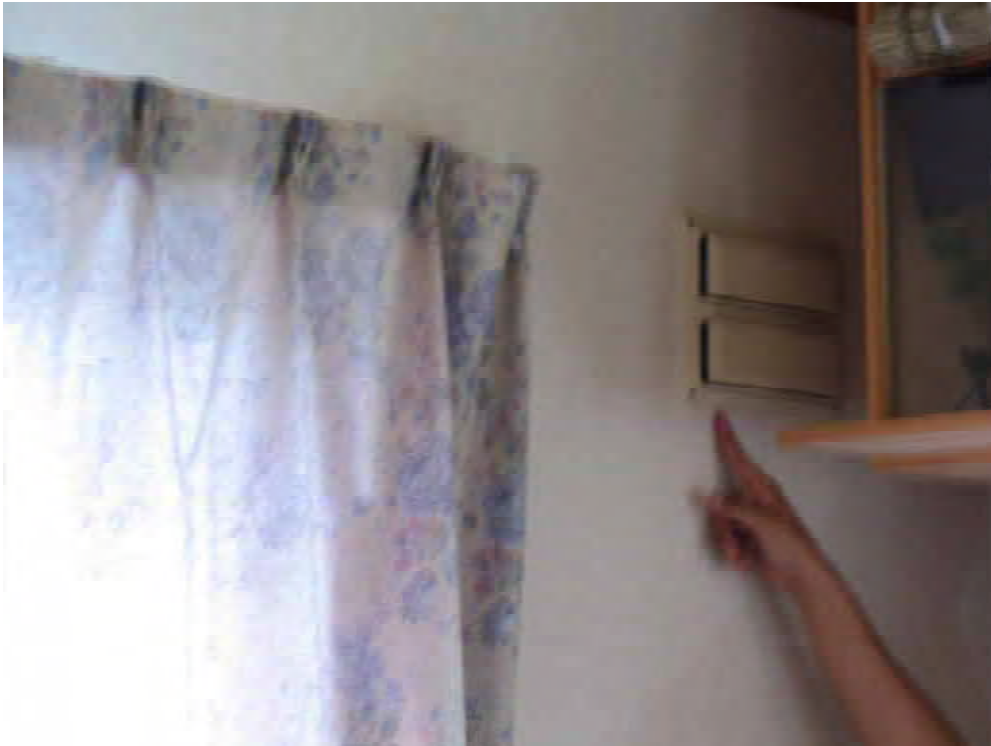
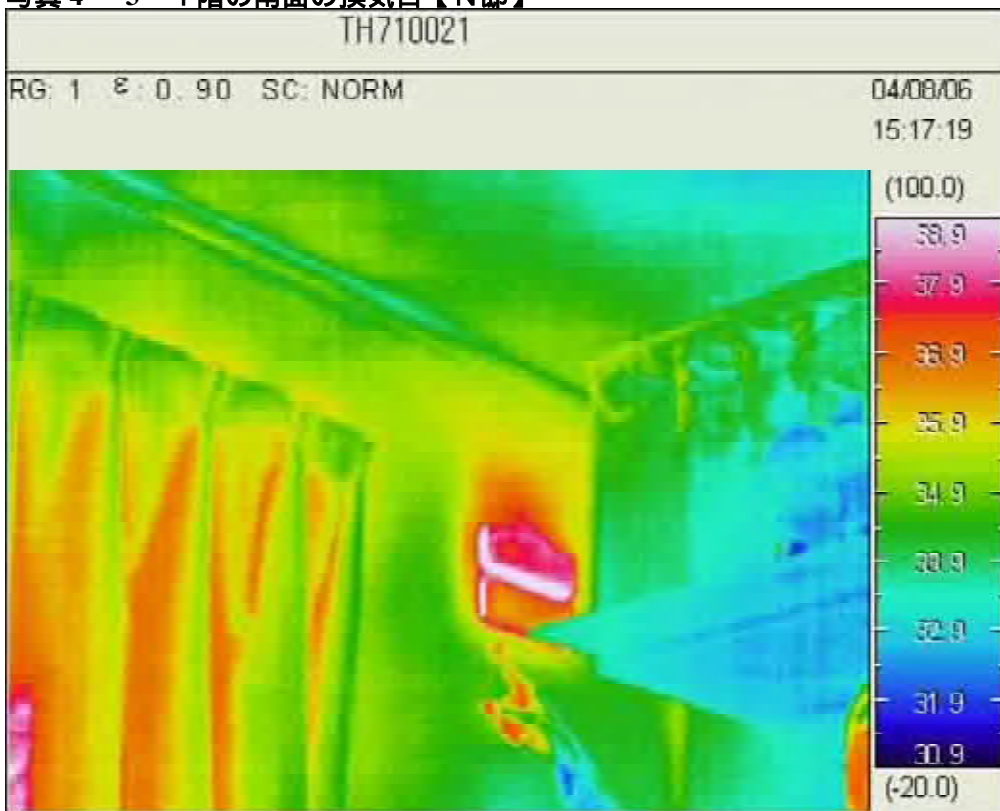
写真 4 - 3 1 階の南面の換気口【N邸】

1 階の換気口は外が鉄製なので、それに日射が当たり、その熱が室内を暖める。また、2 階の換気口は排熱し、1 階は給気するので、その熱が室内に入る。換気口についても夏用の対策が大切だ。

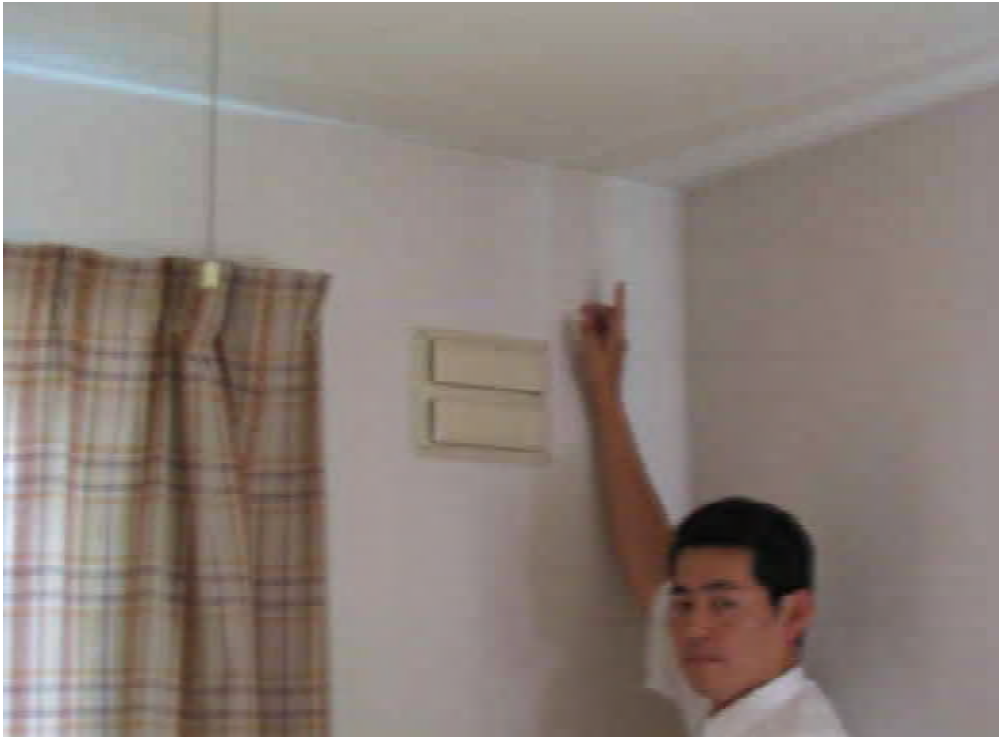
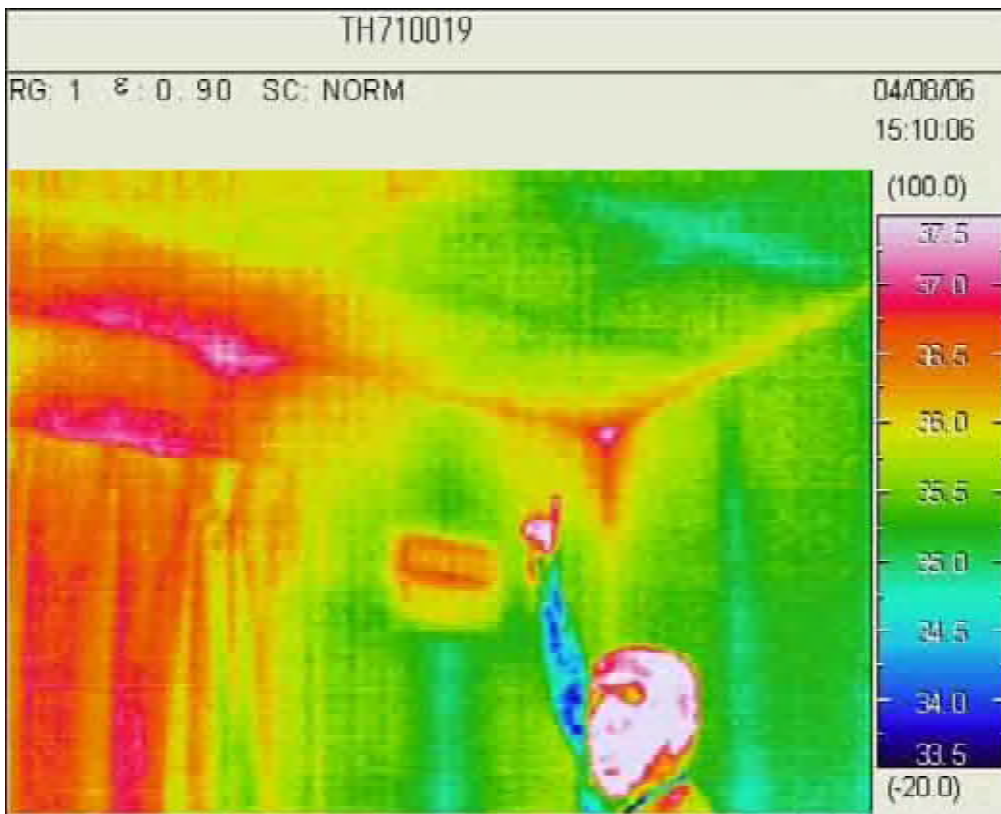
写真 4 - 4 2 階の南西面【N邸】

冷房無し。窓開放。西面には隣家があるので日射が当たらない。南窓から日射が入ってくる。また、隅部の上部から熱が入ってくる。その理由は、その部分に断熱材が入っていないことがわかる。また、換気口は排熱しているが、外部に日射が当たり、室内に放熱している。このような住宅で冷房を入れると冷房費のランニングコストがかかる。

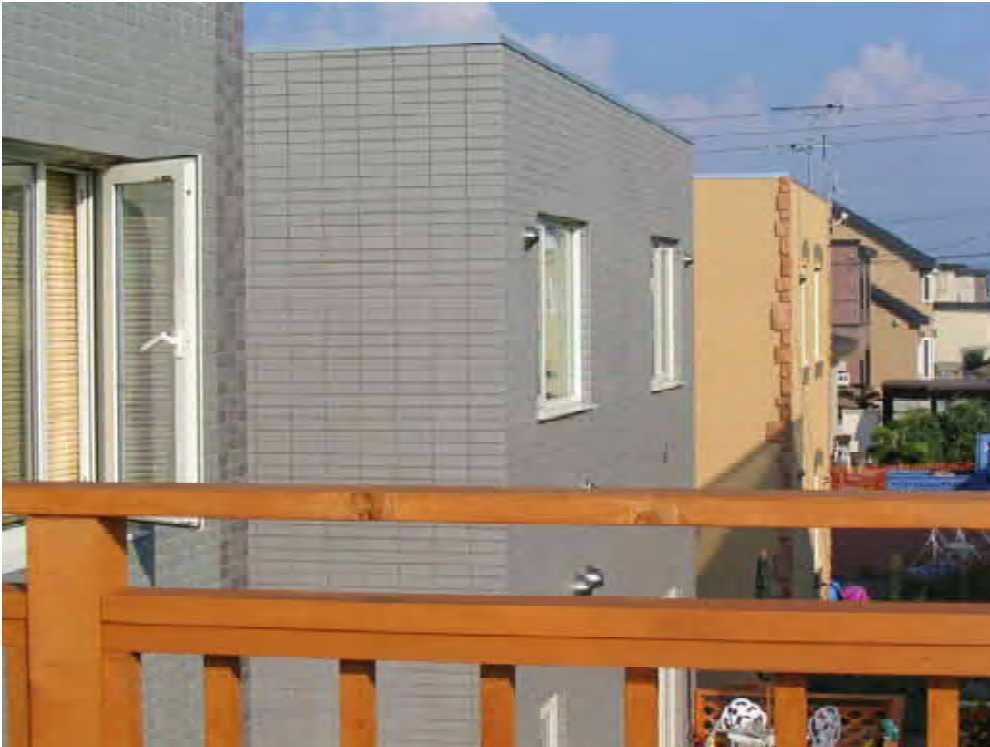
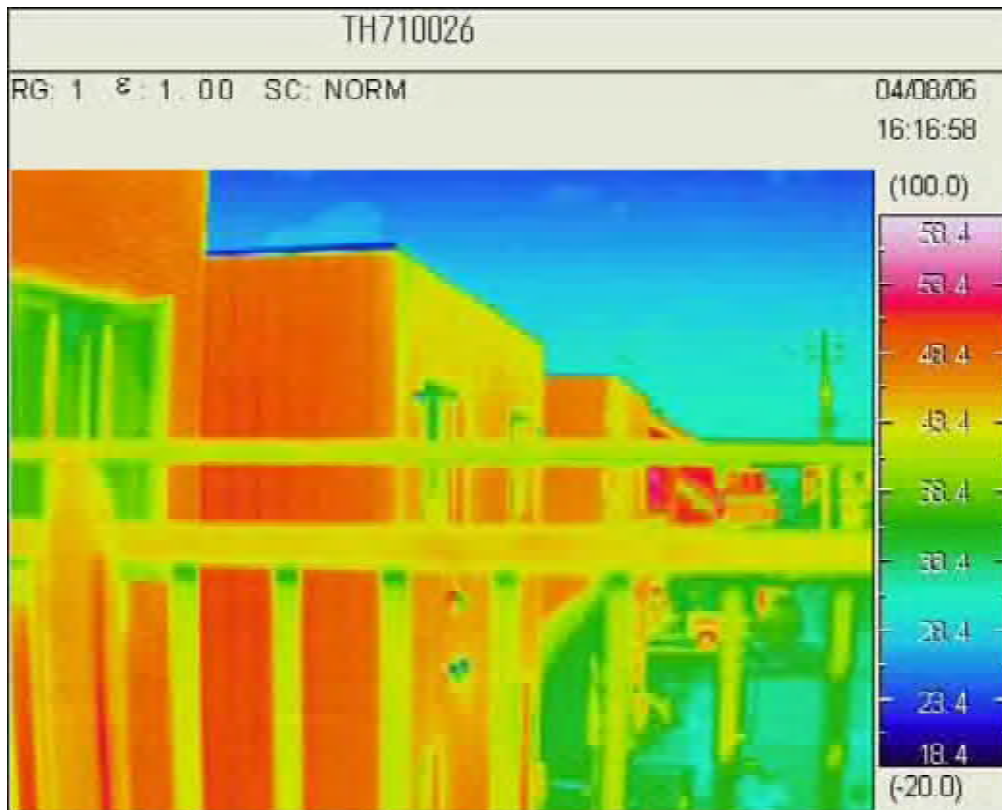
写真5 - 1 外観【ひじり野5邸】

モデル住宅から西陽の当たる住宅を撮影。最も高い壁面は 55 である。その熱が室内に入ってくる。

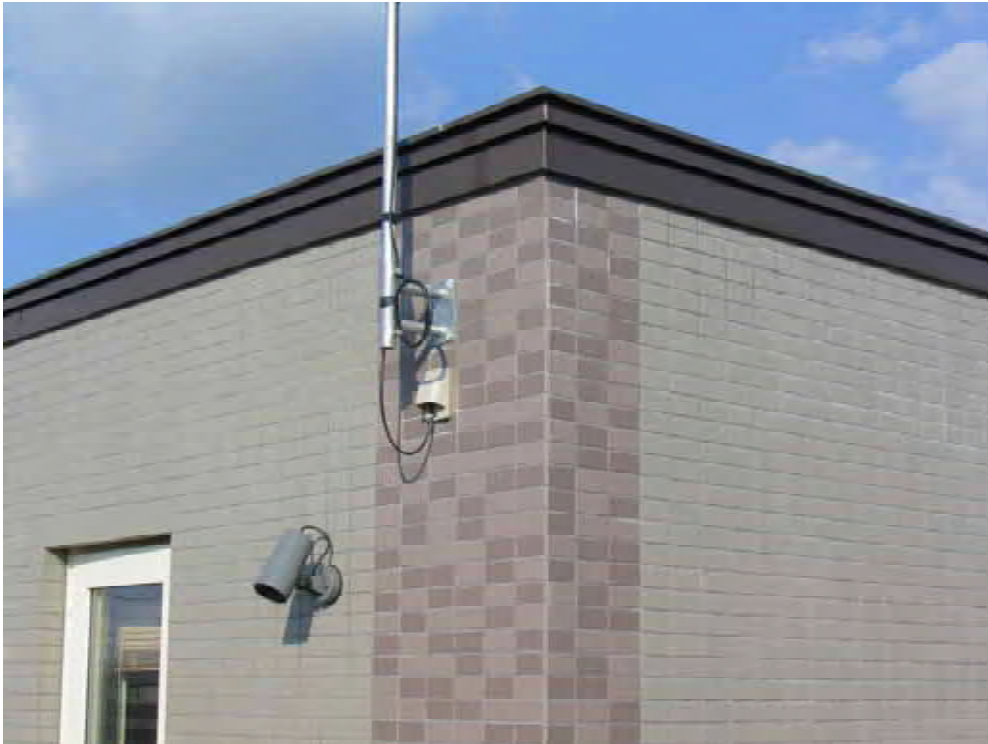
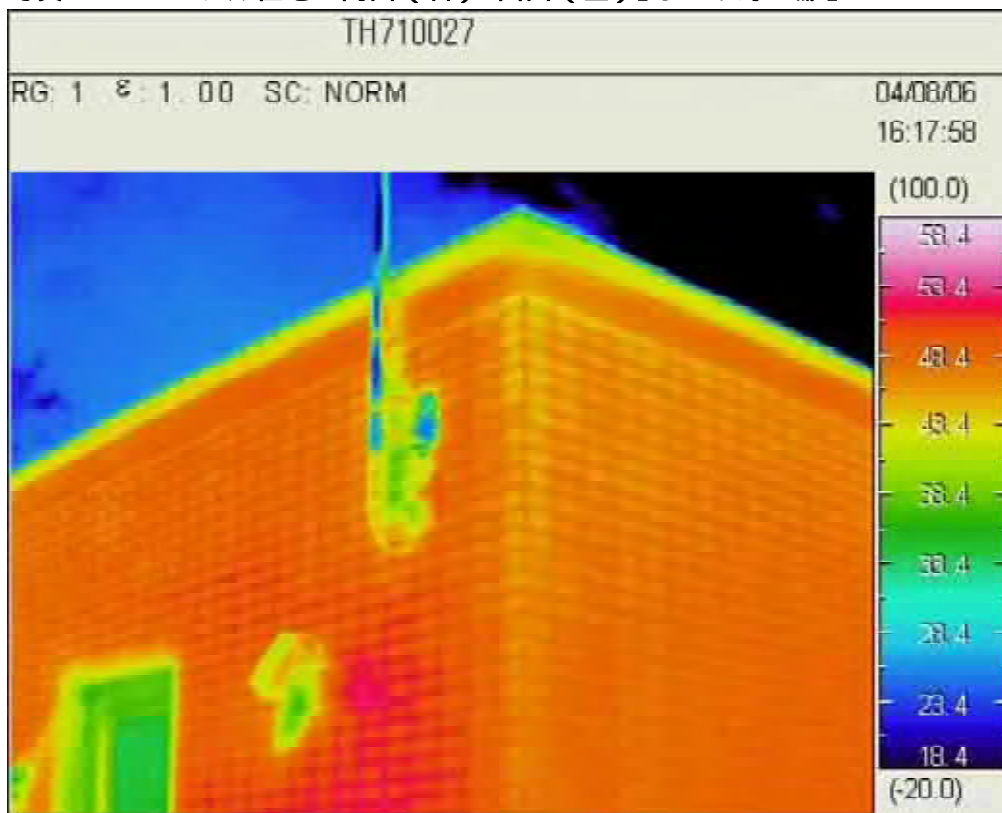
写真 5 - 2 モデル住宅の南面（右）・西面（左）【ひじり野 5 邸】

温度は 50 位で、その熱が室内に入ってくる。十分な断熱材であれば、室内に入らないが、窓から入るので、その対策が重要だ。

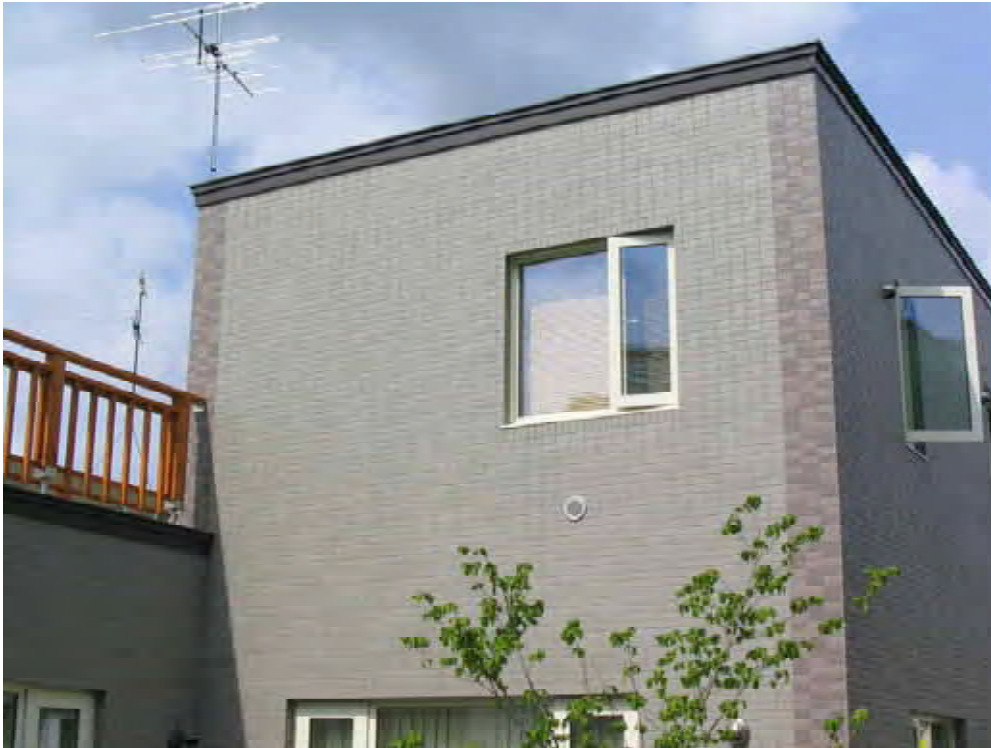
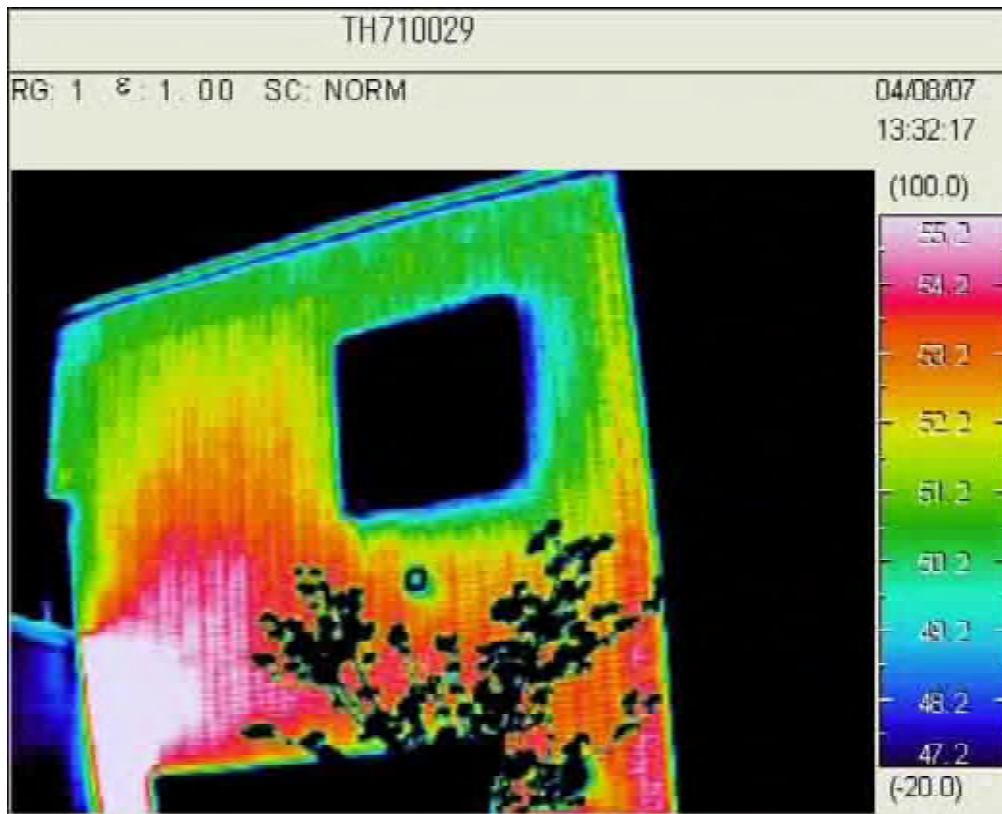
写真 5 - 3 モデル住宅の南壁面【ひじり野 5 邸】

最高温度は 55 。ただし、窓の温度が低いという事は、その熱が室内に入ってくる事になる。

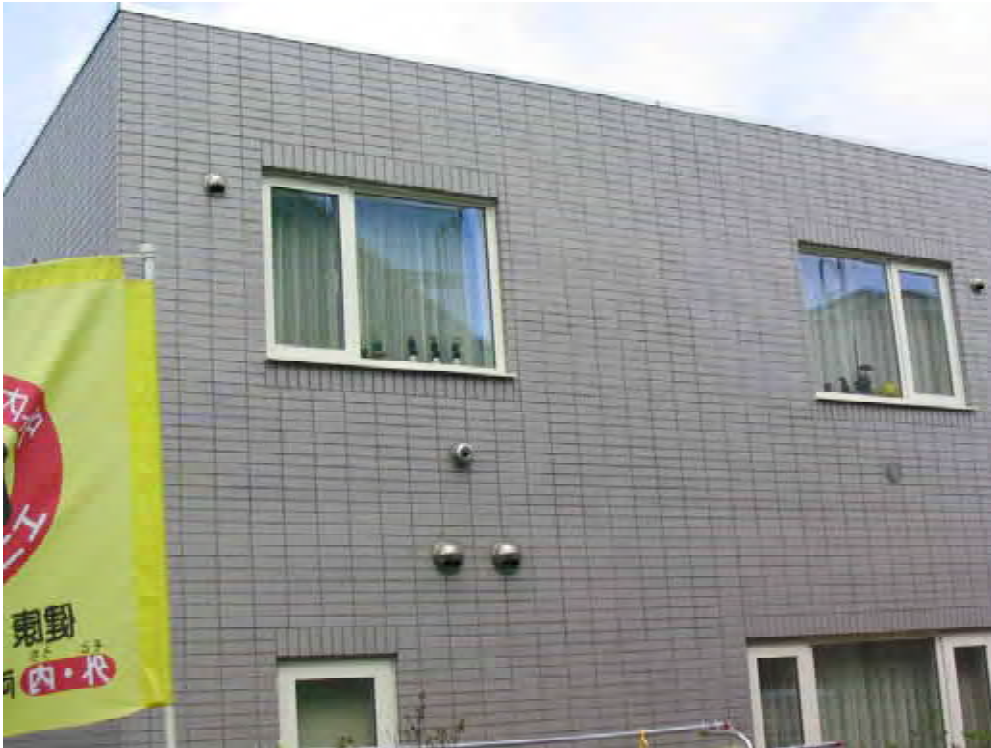
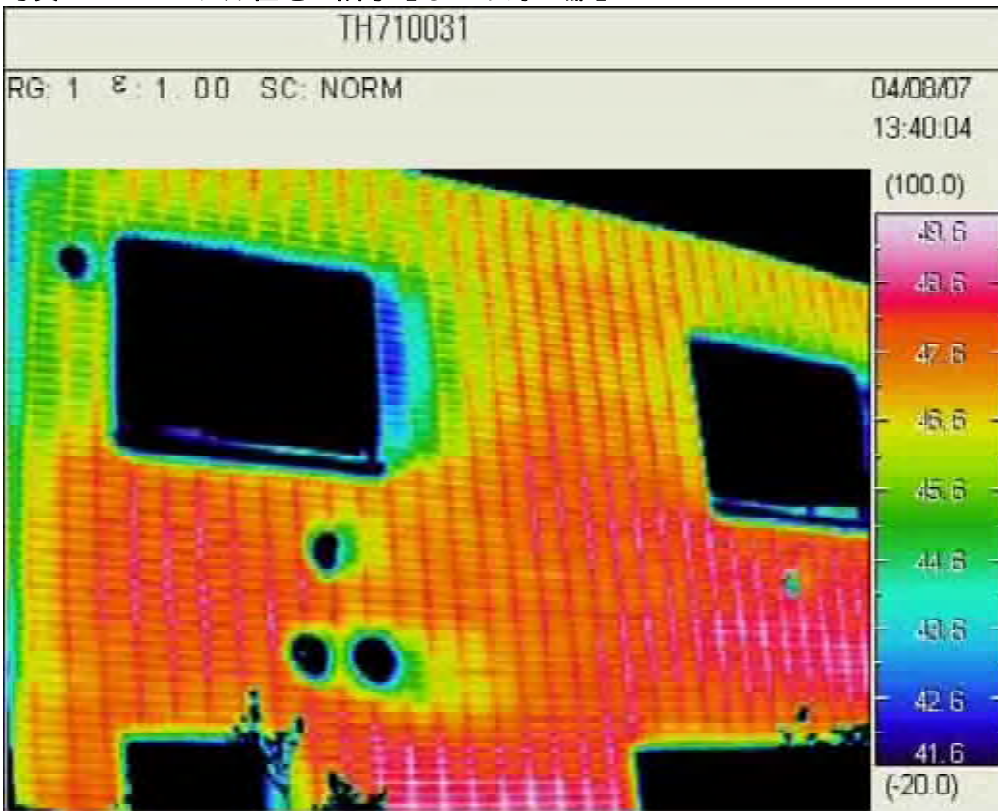
図 5 - 4 モデル住宅の隣家【ひじり野 5 邸】
最高温度は 50 。

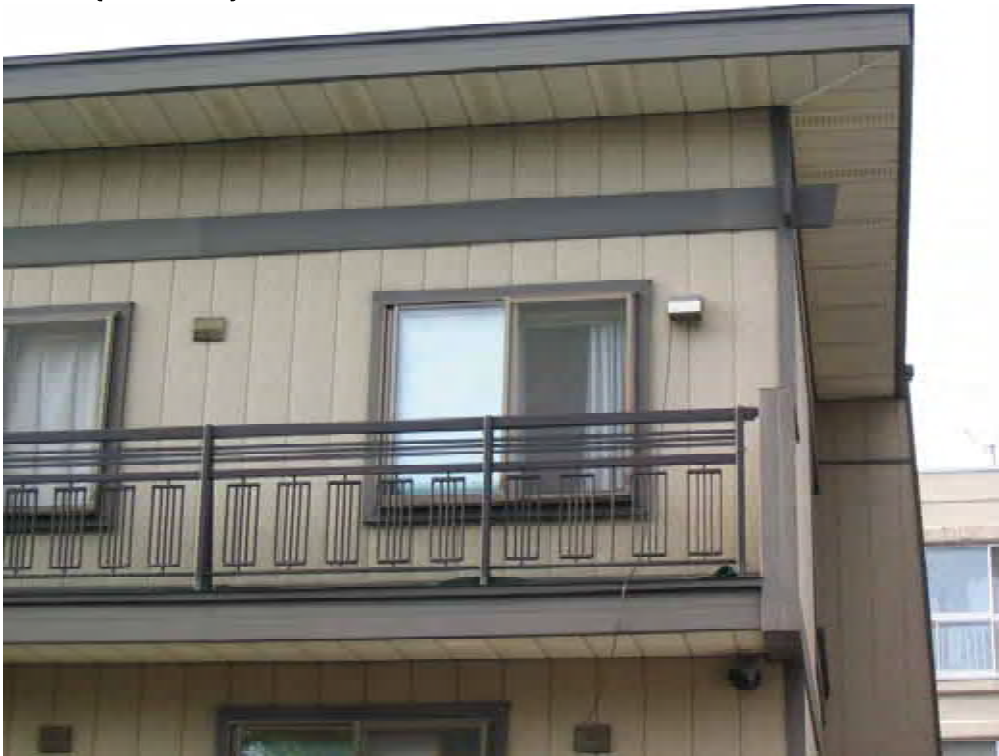
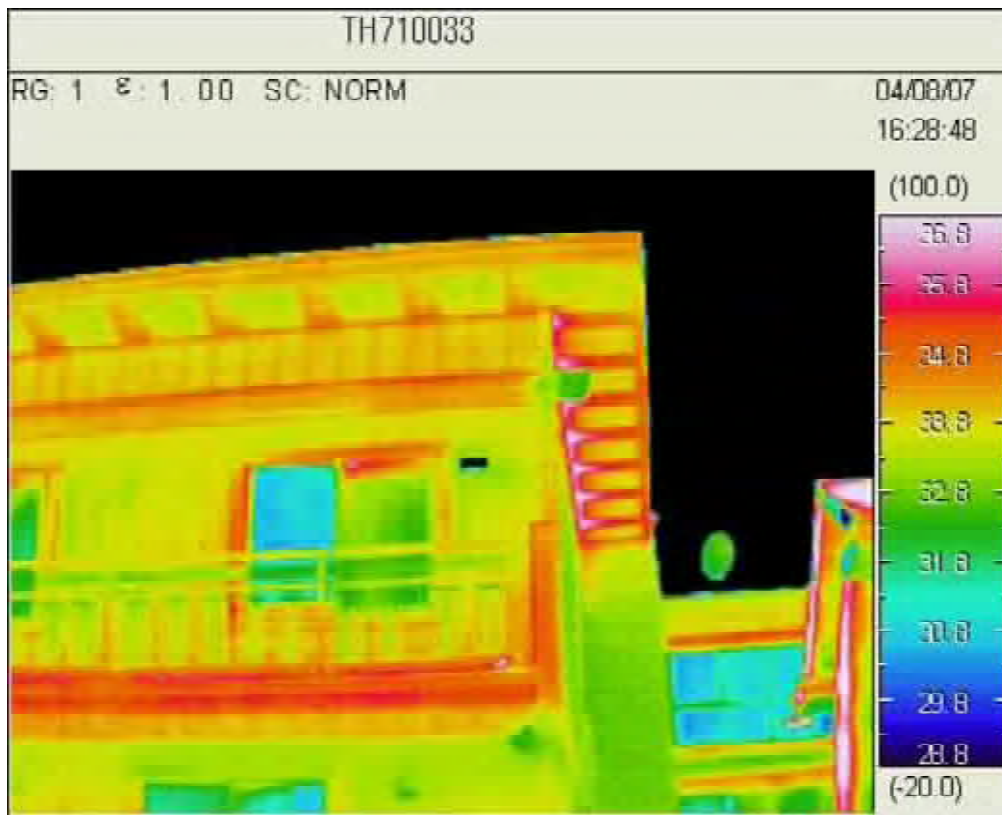
写真 6 - 1 外観【T邸】

南面，東屋根面に高温がみえる。その温度は約 37 位以上である。小屋裏が高いのがわかる。

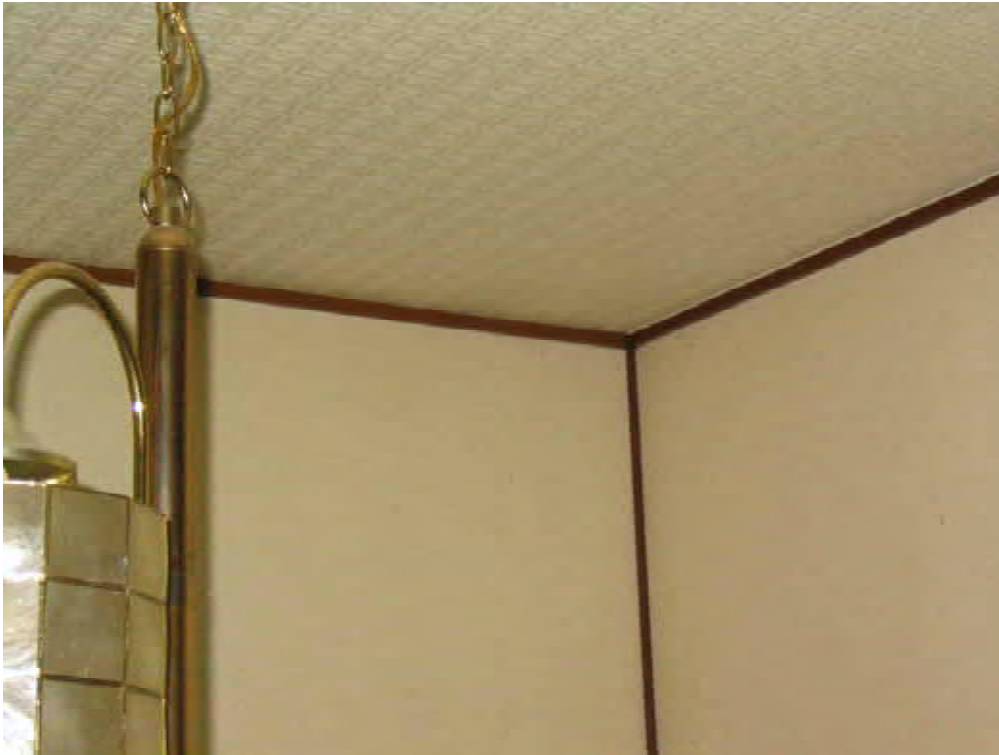
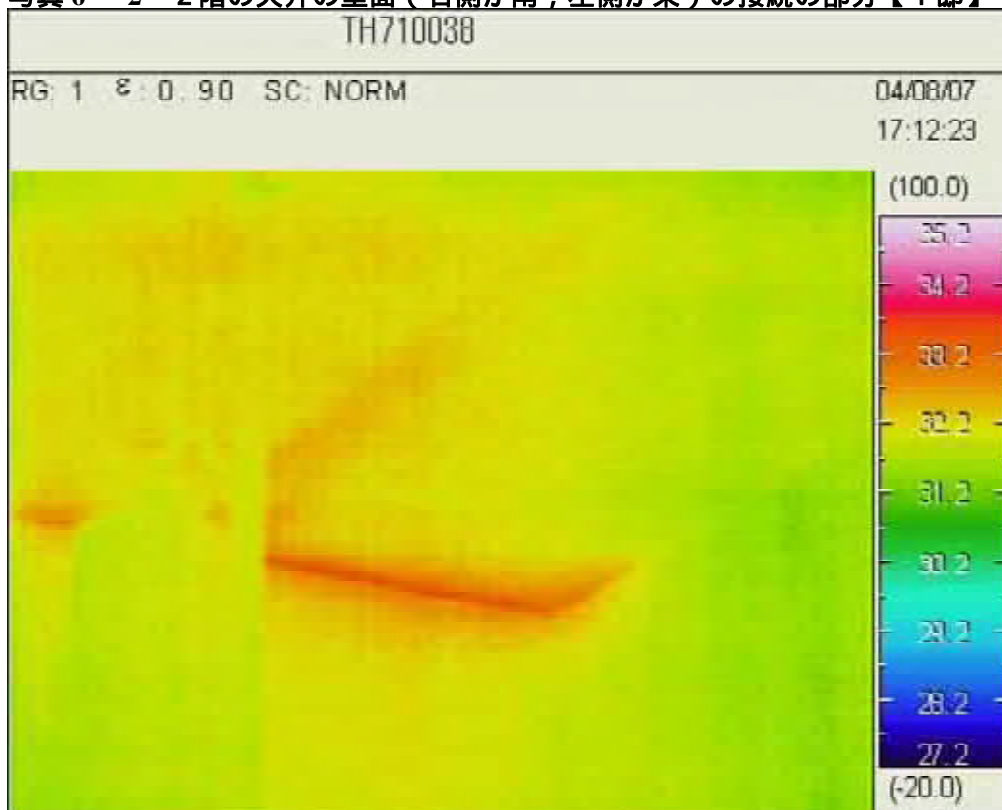
写真 6 - 2 2 階の天井の壁面（右側が南，左側が東）の接続の部分【T 邸】

接続部は 34 位で，天井裏の熱なので，夜まで室内に熱が侵入する。他の部分は約 32

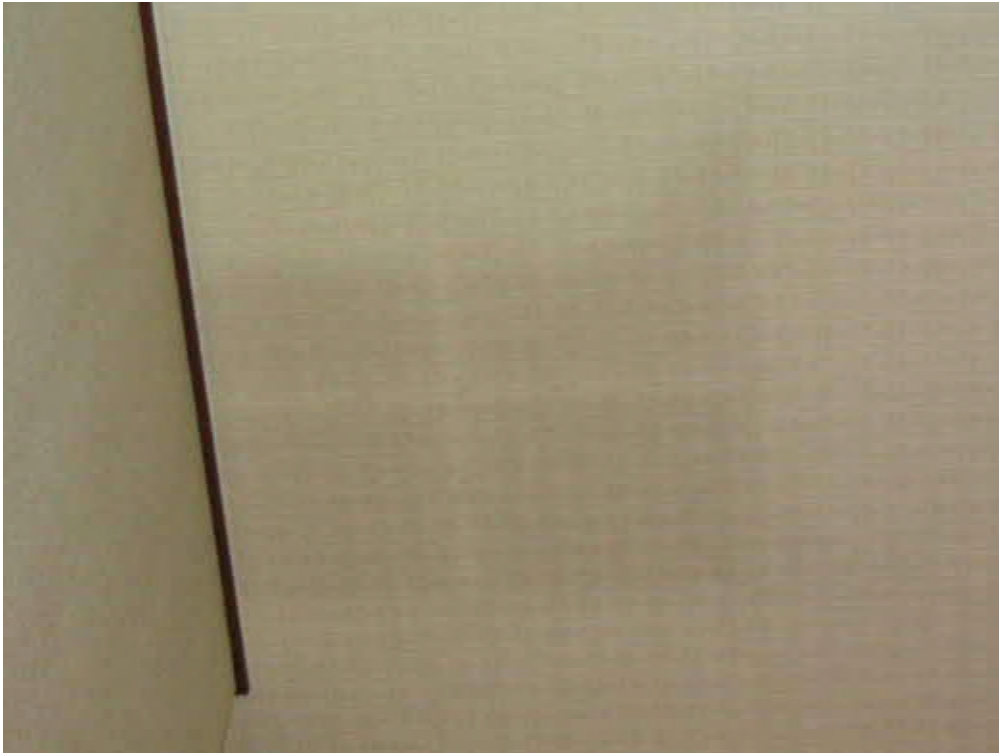
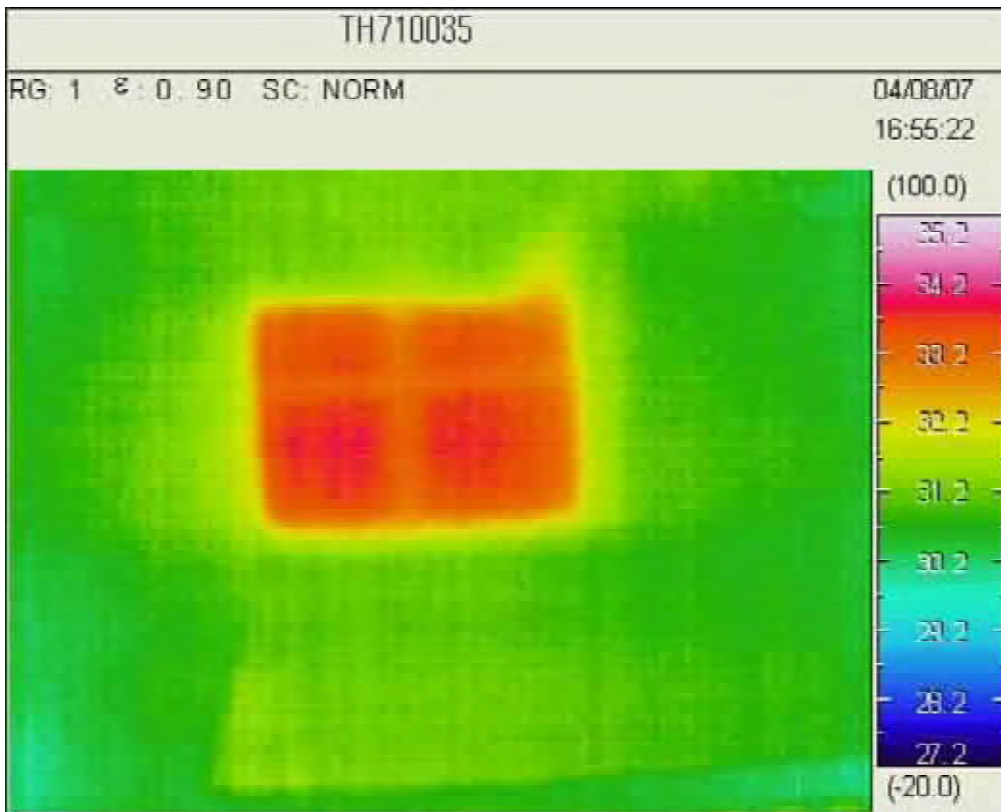
写真 6 - 3 2 階の天井面【T邸】

2 階の天井面は断熱されていない箇所があった。それは色が黒ずんでいる。その温度は 34 。他は約 31 。

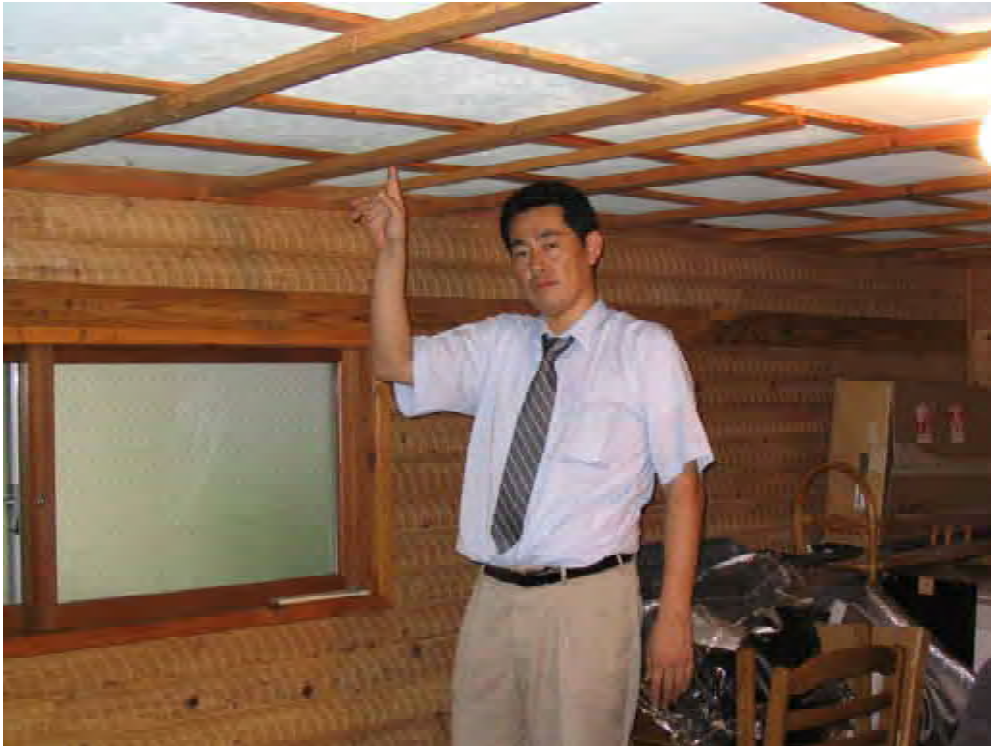
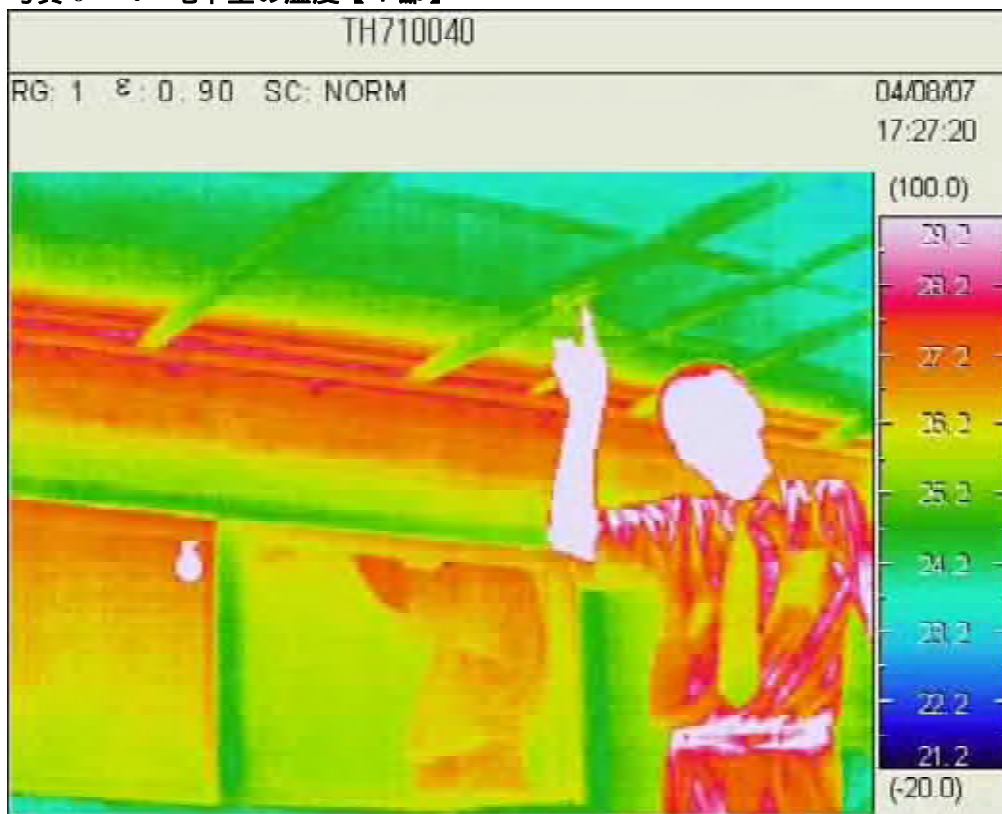
写真 6 - 4 地下室の温度【T邸】

天井部は断熱化。窓部では外気があり、熱が地下室に侵入している。天井面は 23 ~ 24

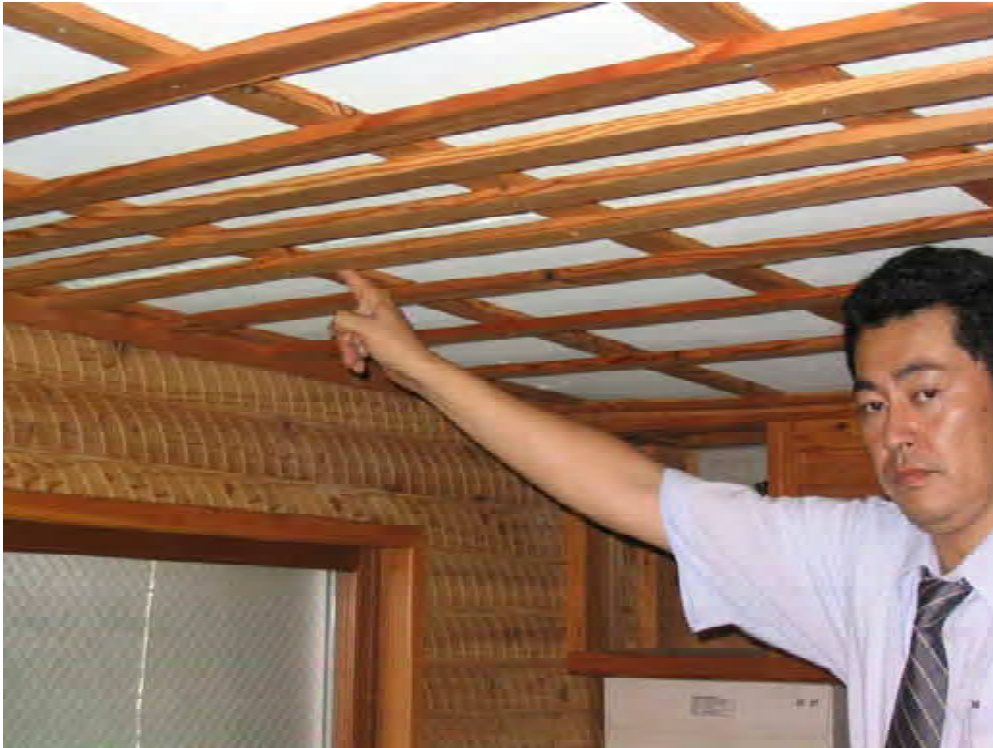
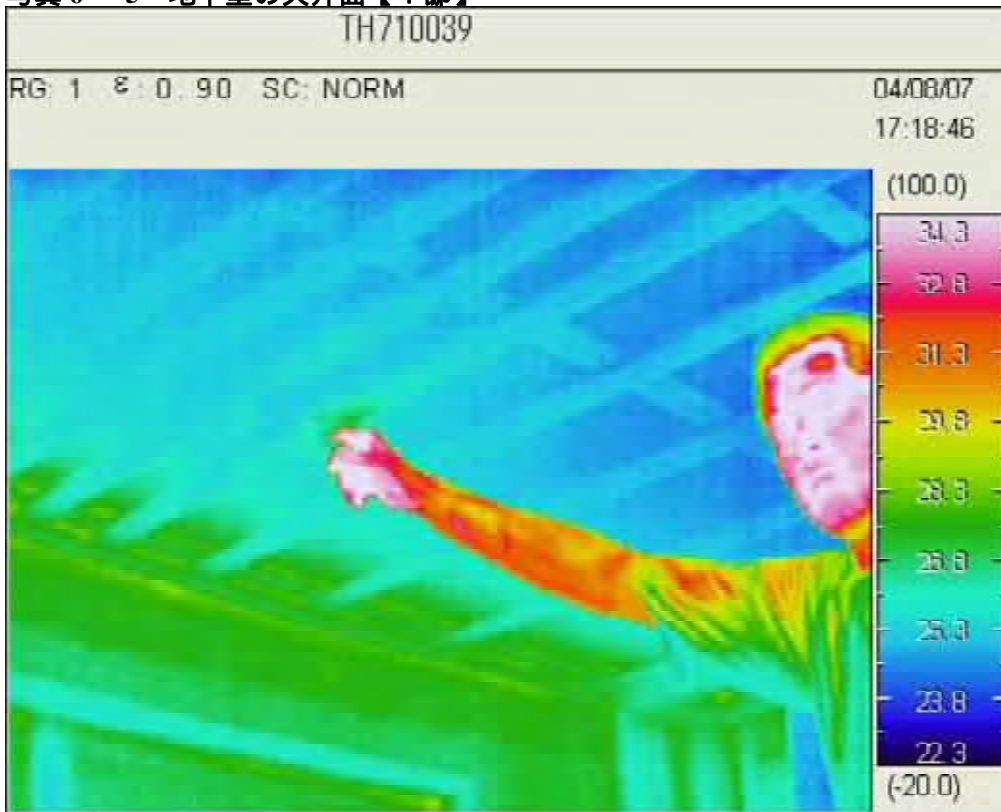
図 6 - 5 地下室の天井面【T邸】
地下室の天井面は 25 位。

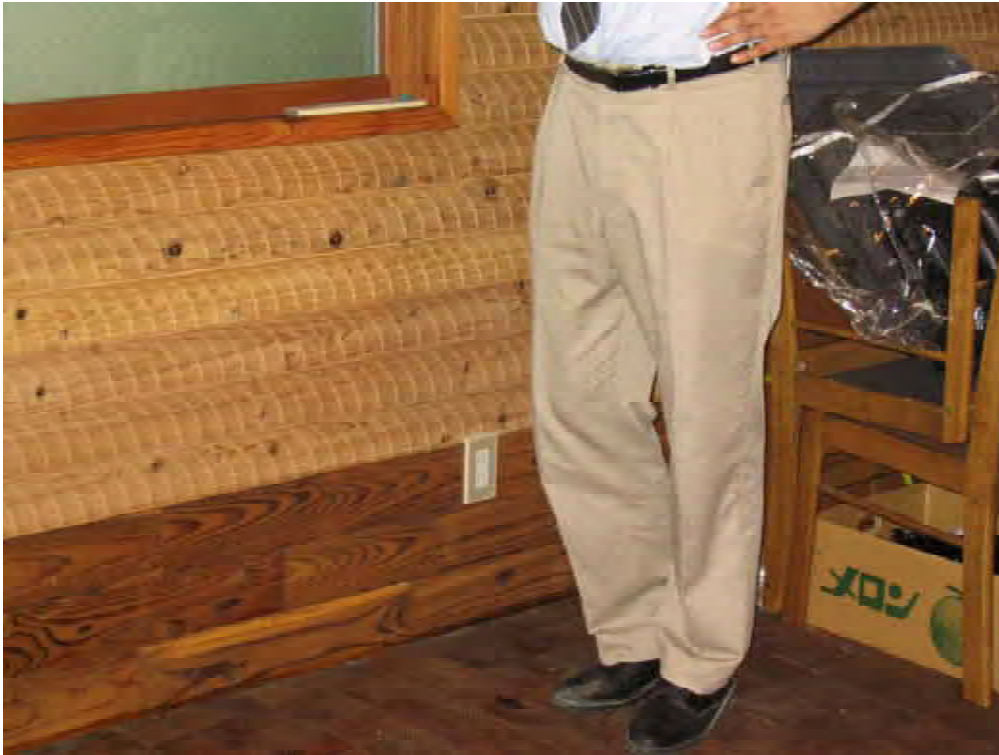
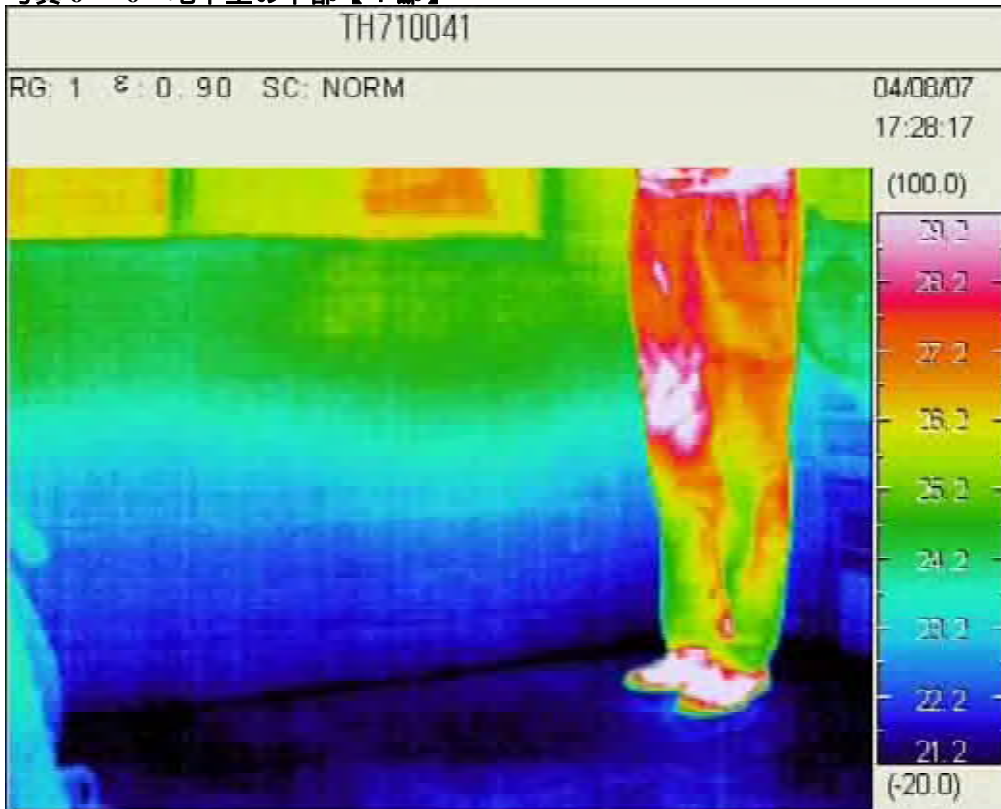
写真 6 - 6 地下室の下部【T邸】

地下室の下部は地中に入っているため、温度が低く 21 位である。結露がしないように、湿気を吸って、天気の良い日は放湿してくれる呼吸材の使用が大切だ。

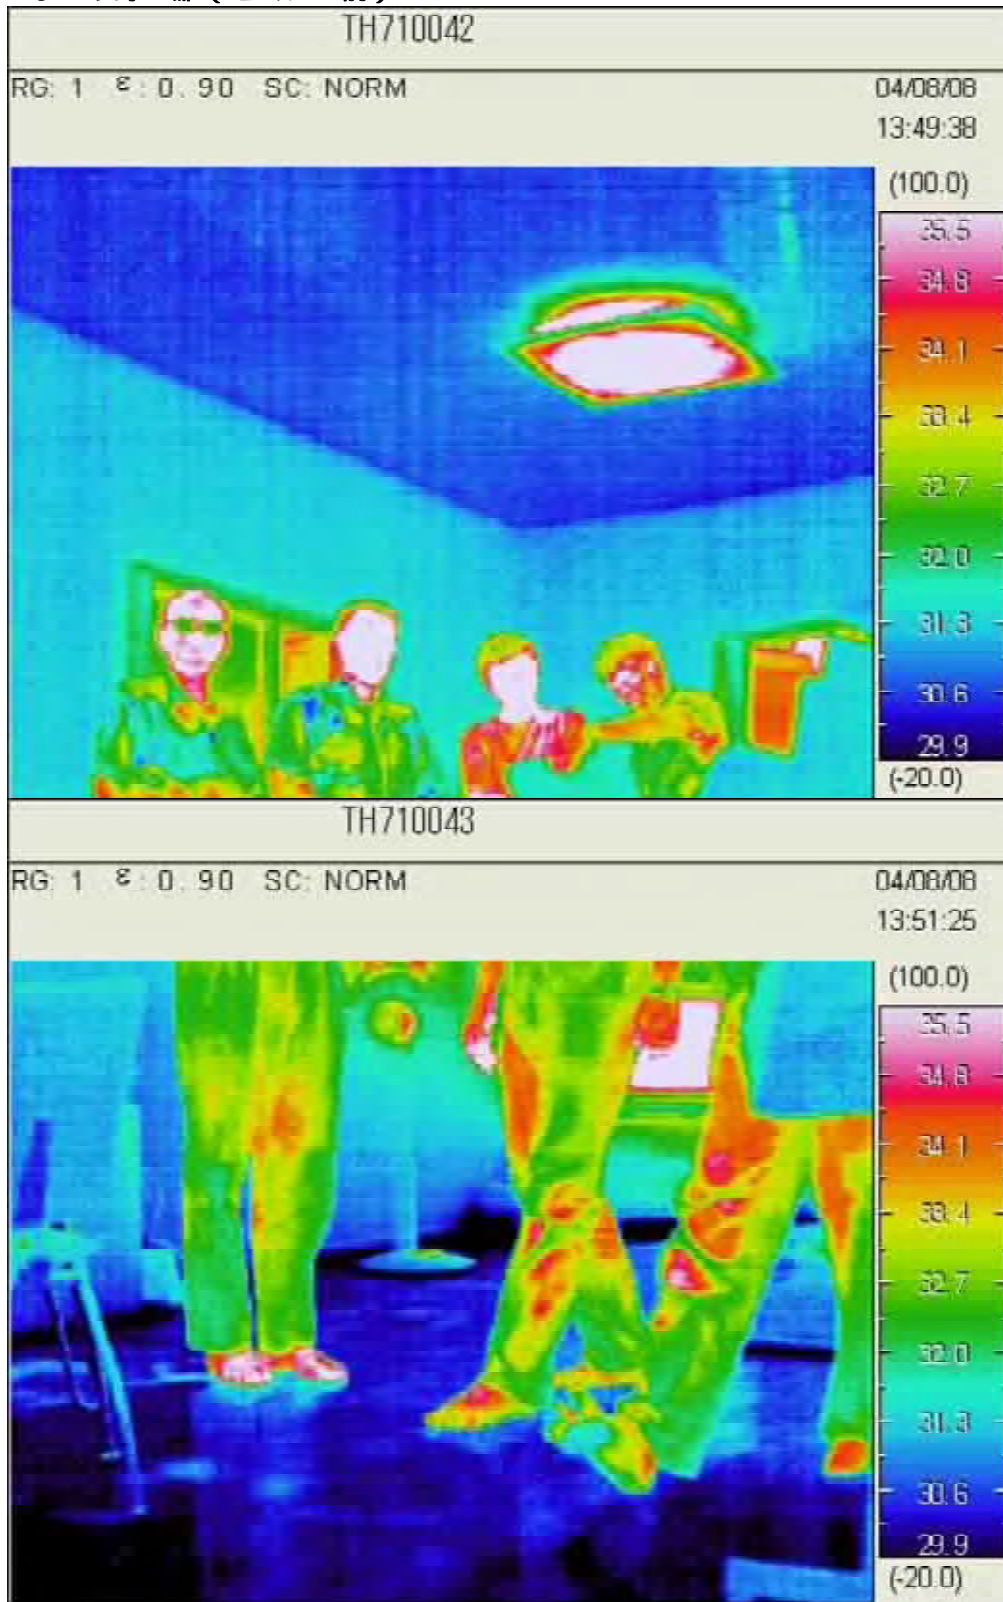
図7-1 無冷房・窓開放のモデル住宅の1階の天井面(上)・床面(下)【ひじり野5邸】
 外気は32℃,天井面は29.9℃,壁面は31℃,床面は30℃。床面の温度が低いので足裏から体温が逃げるので快適だ。また,天井面の温度も低いので頭もすっきり。コンクリートは夏は熱を吸い続ける能力があるので,快適な環境になる。

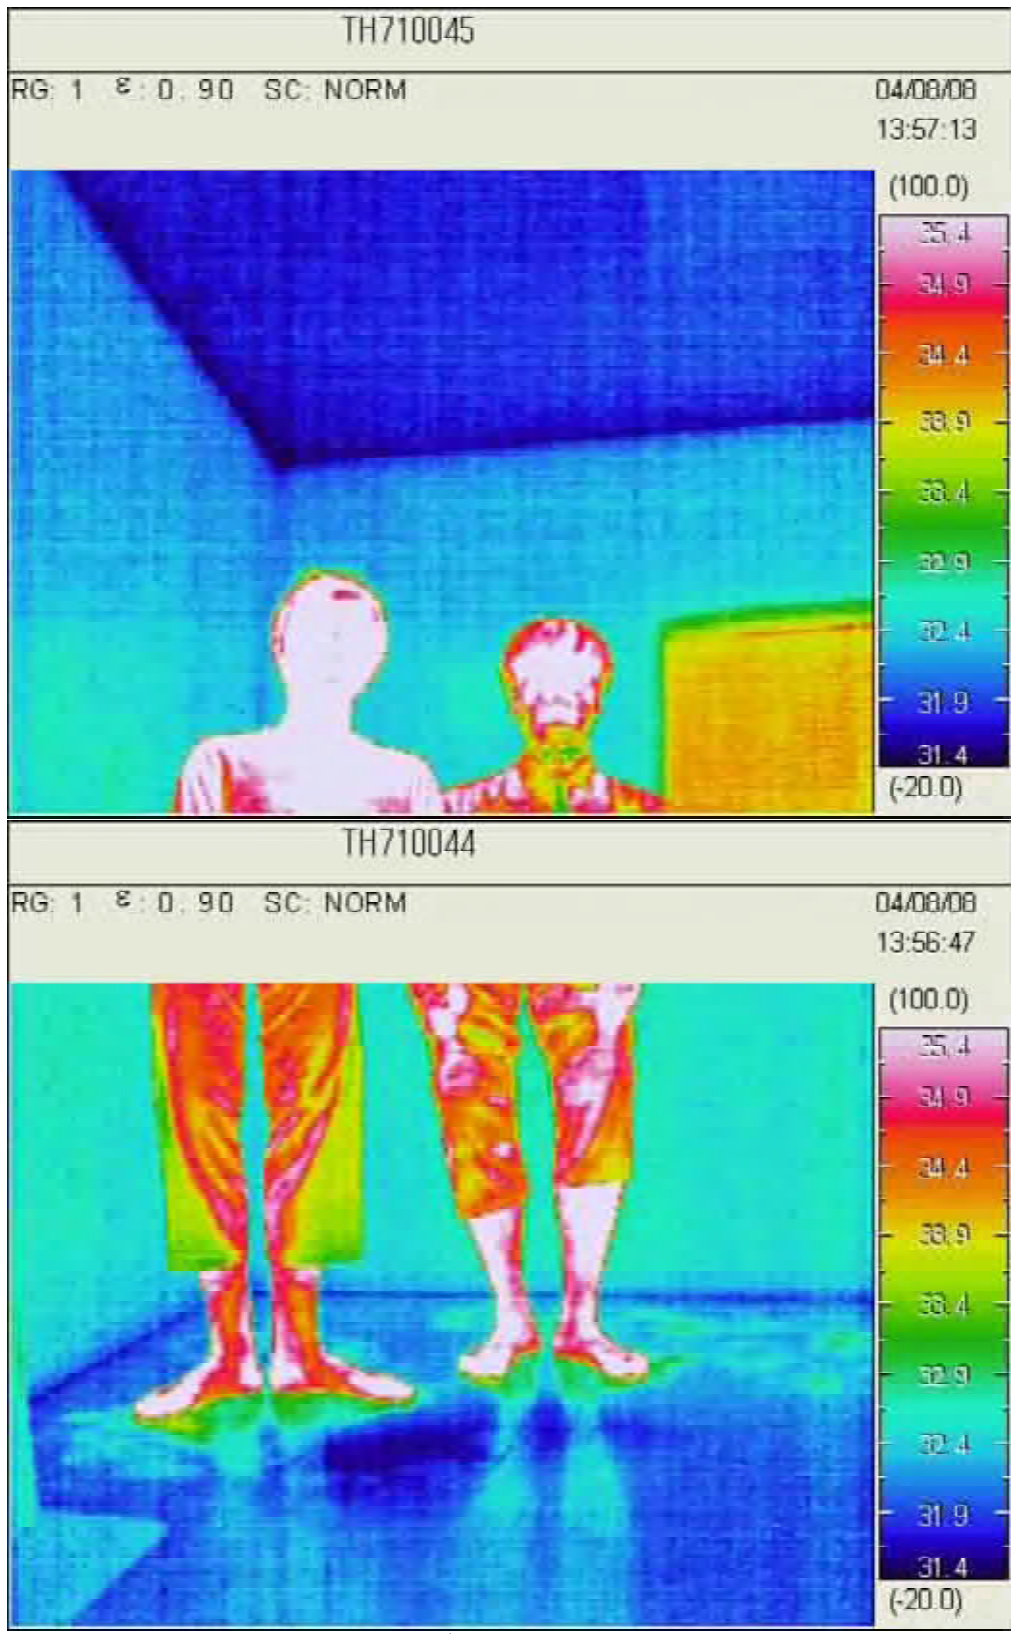
図7-2 無冷房・窓開放のモデル住宅の2階の天井面(上)・床面(下)【ひじり野5邸】
 外気は32℃，天井面は31.4℃，壁面は32℃，床面は31.5℃。
 天井面・床面が冷えているのでコンクリートが日中の熱を吸熱するので、いつまでも温度が低いのが居住者にとっては快適なのだ。
