〔株式会社只石組〕 受託研究報告書

種々の住宅における赤外線放射カメラによる測定（夏季）

～ 外内両断熱 RC 造住宅の効果の確認 ～

平成 16 (2004) 年 8 月
福岡大学工学部建築学科
須 貝 研 究 室

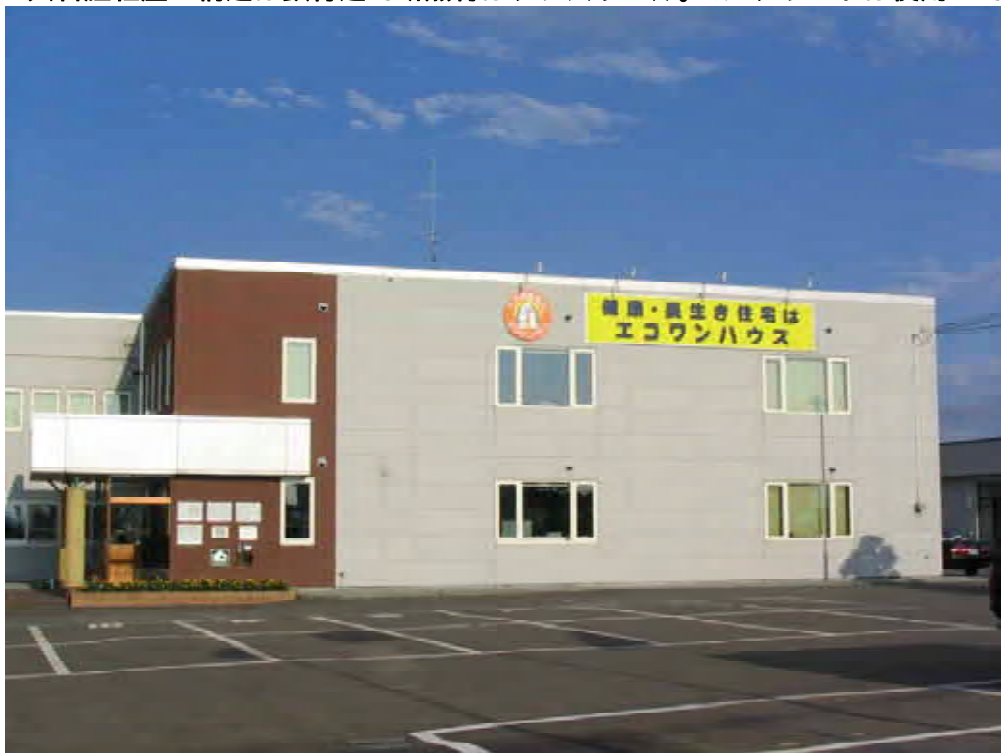
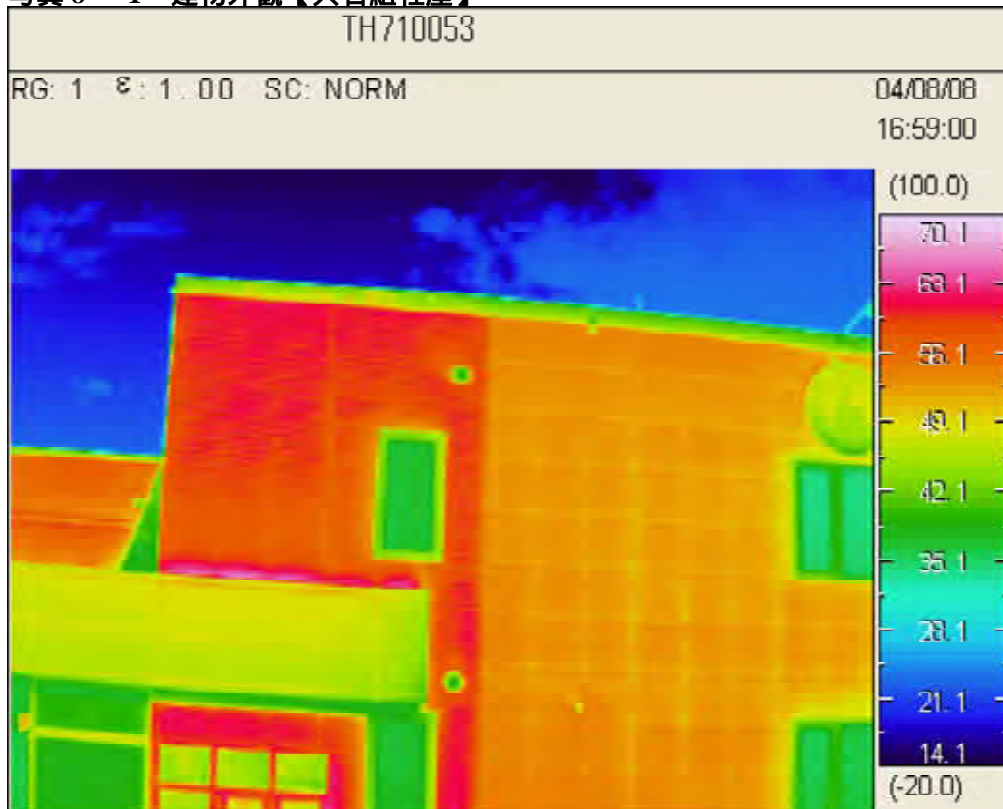
写真 8 - 1 建物外観【只石組社屋】

最高温度は 62.7 。特に、日射吸収率の高い左側に温度が高い。

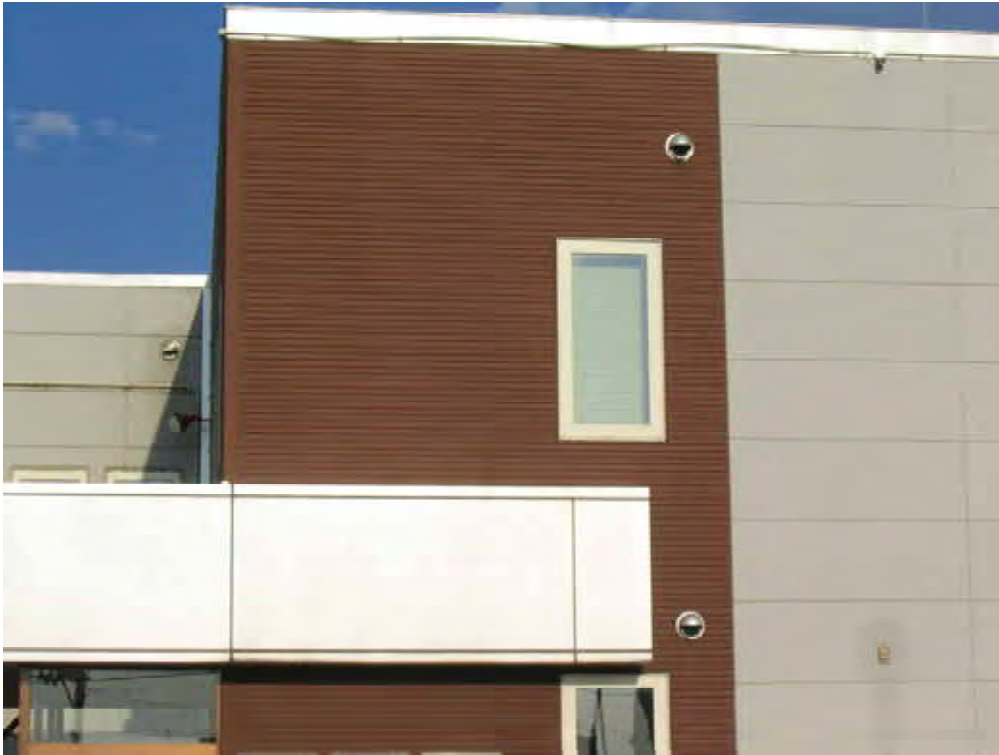
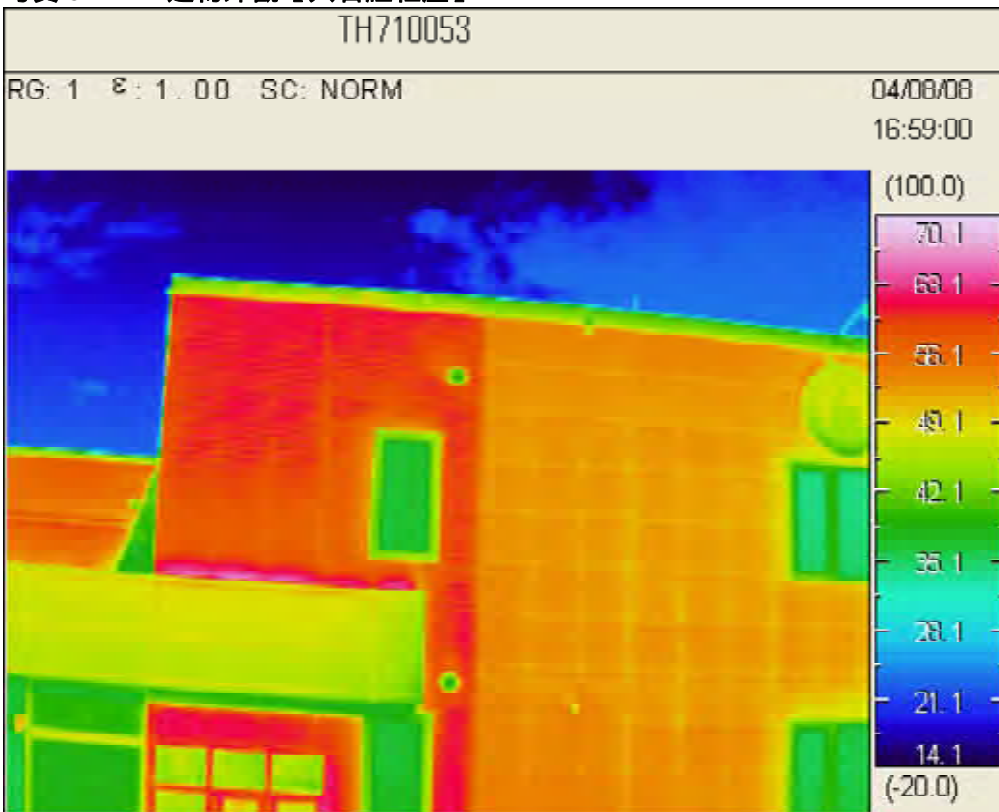
写真 8 - 2 建物外観【只石組社屋】

特に温度が高い部分の撮影。最高温度は 62.7 。その後、この室内で撮影する。

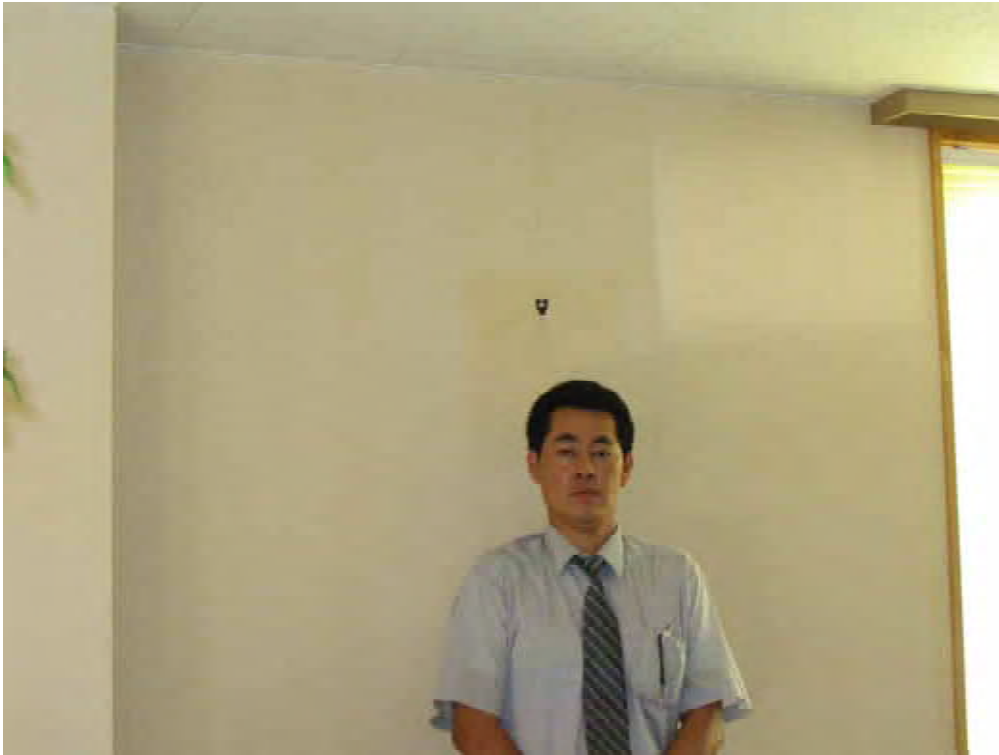
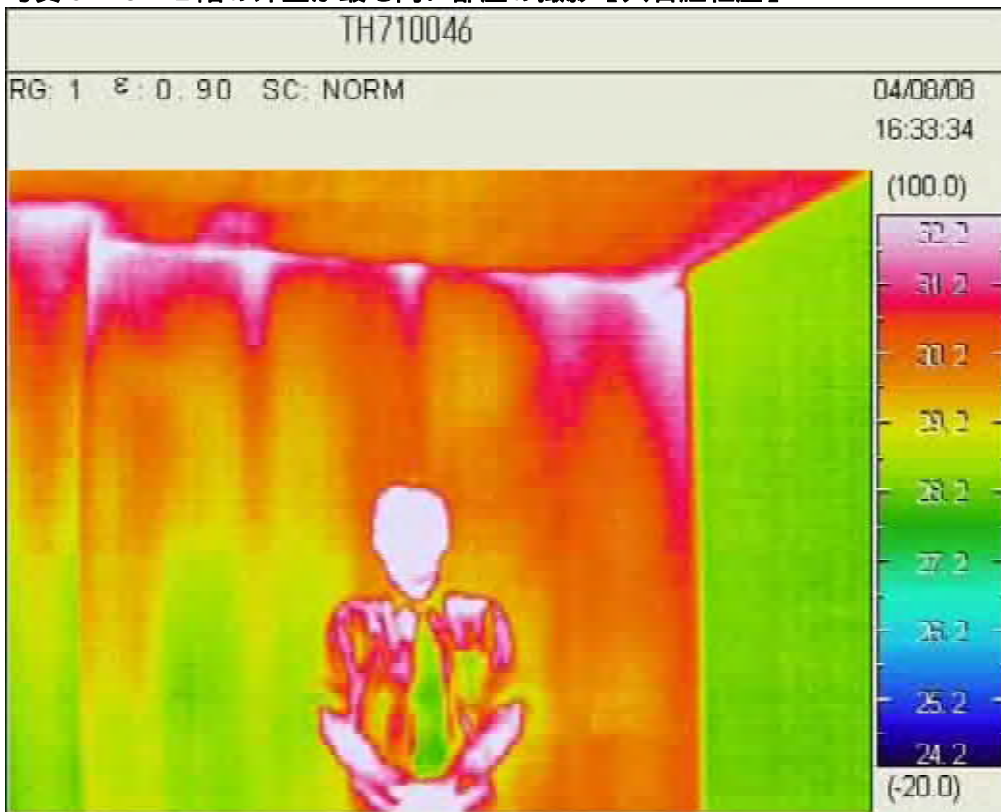
写真 8 - 3 2階の外壁が最も高い部屋の撮影【只石組社屋】

構造体の鉄骨は外の熱を室内に入れている。特に壁の中では熱が上昇するので上部ほど高温。これが夕方遅くまで室内に侵入する。また、室内を冷房しても壁面の上部から人体へ輻射熱が入ってくるので、頭は暑さを感じる。

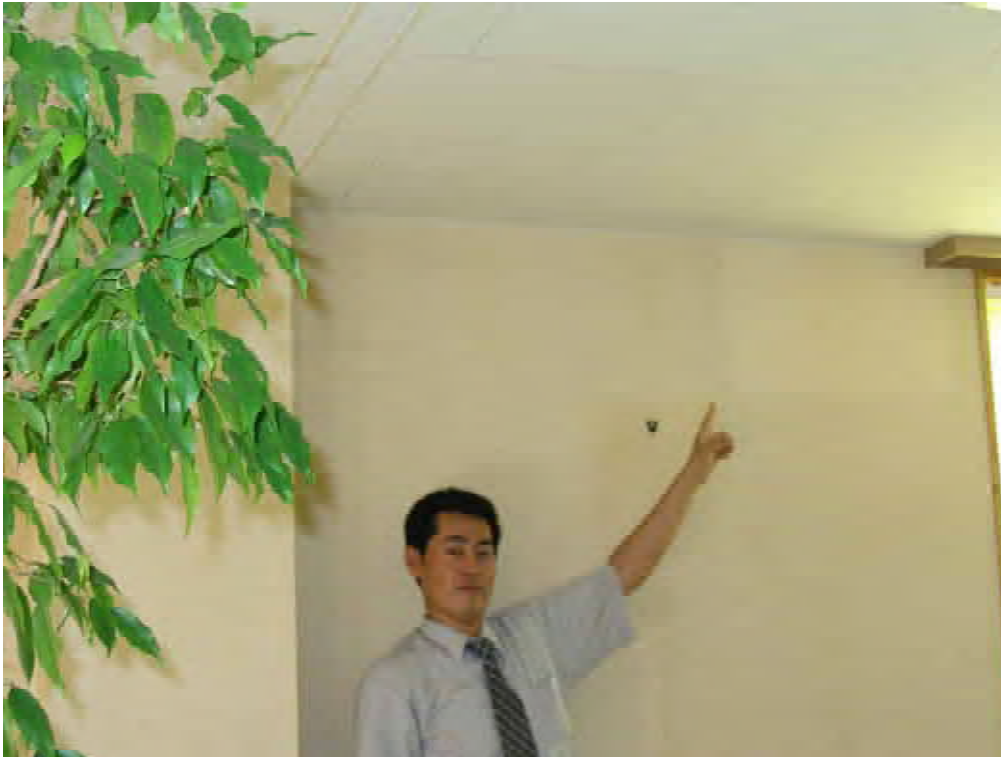
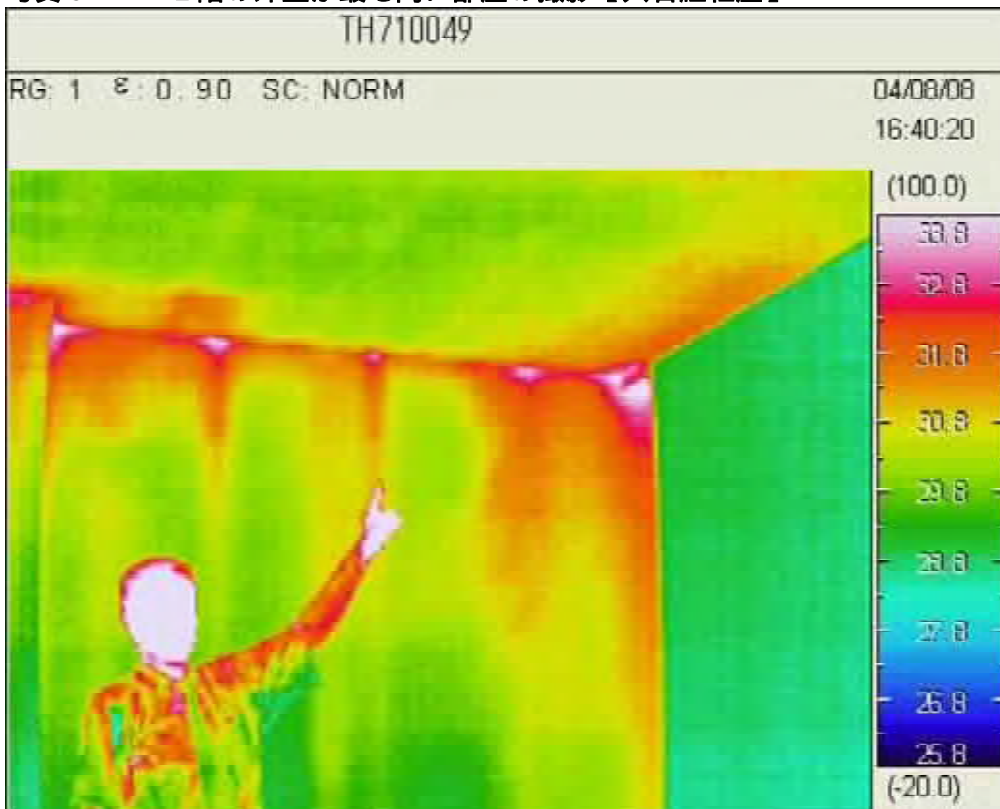
写真 8 - 4 2階の外壁が最も高い部屋の撮影【只石組社屋】

構造体の鉄骨から室内に熱が侵入する。夕方の遅い時間まで熱が入ってくる。クーラーの費用も高くなる。

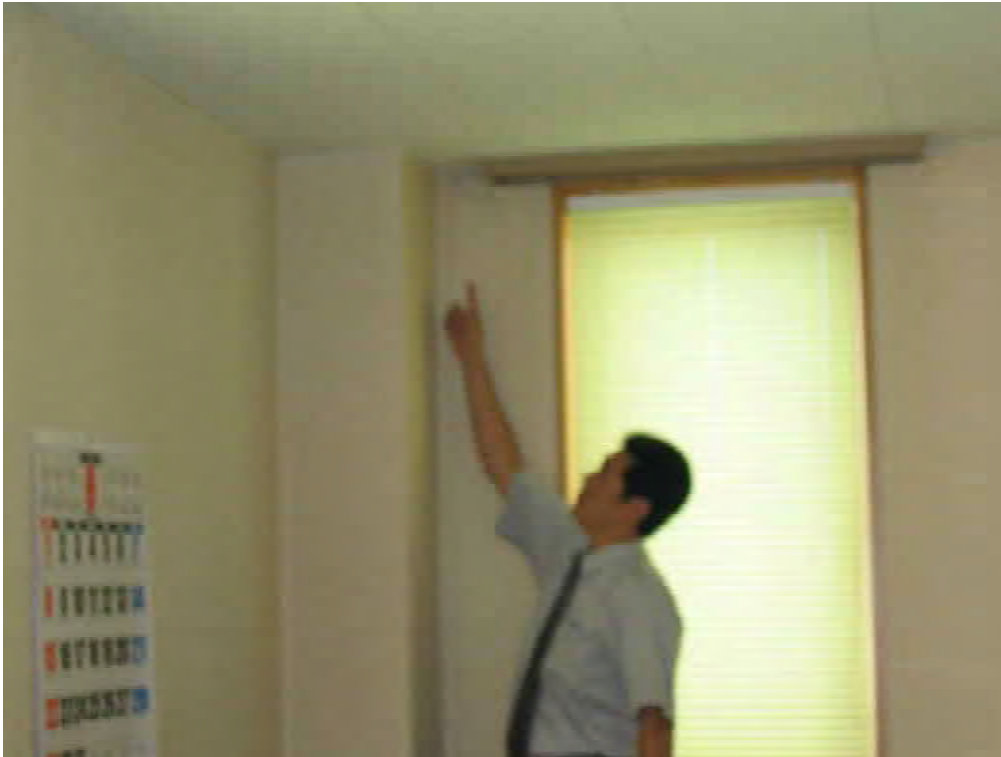
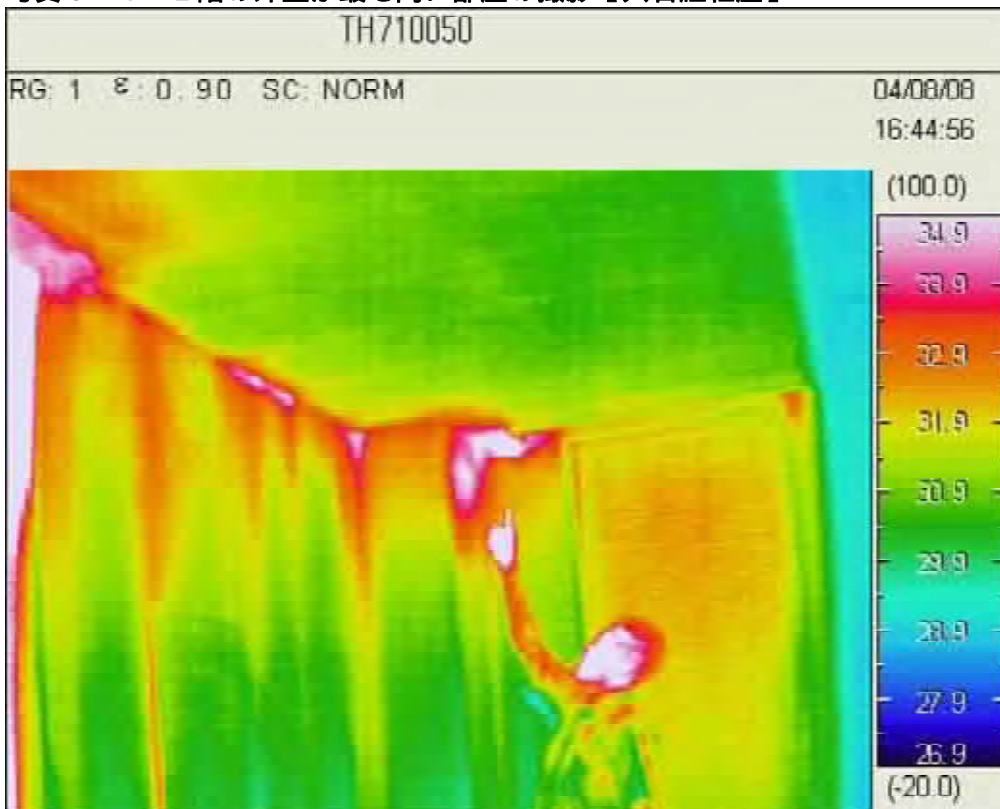
図 8 - 5 2階の外壁が最も高い部屋の撮影【只石組社屋】
 構造体の鉄骨はドンドン，室内に熱を入れる。室内を冷房しても壁面などから人体に熱が供給され，暑さを感じる。また，クーラーの費用も高くなる。

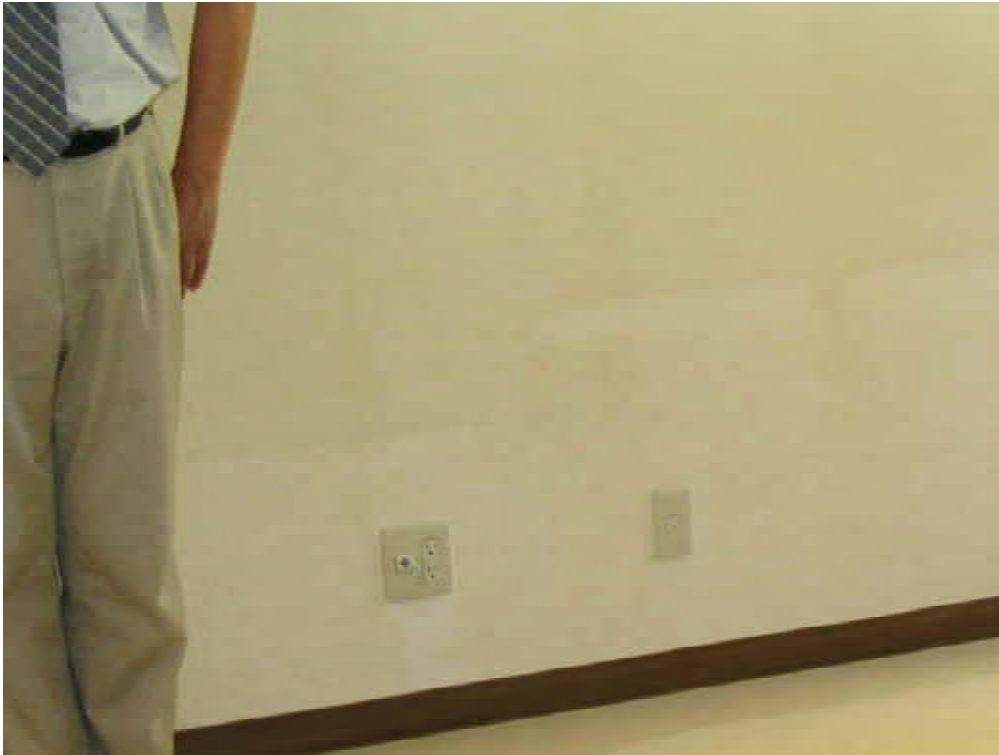
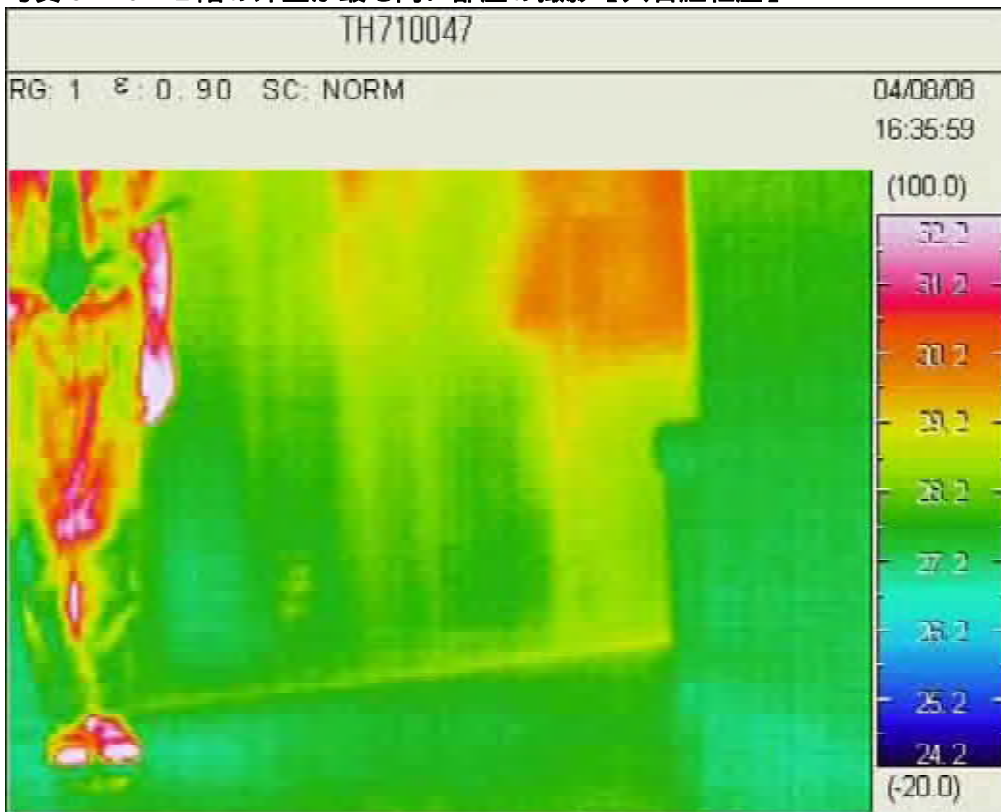
図 8 - 6 2階の外壁が最も高い部屋の撮影【只石組社屋】
鉄骨の下部は温度が低い。壁面の熱気は上昇して上部の鉄から室内に熱が侵入される。
