## 「断熱型枠コンクリート建築」における コンクリート壁の温度と含水費の推移

COLD  
REGION  
TECHNOLOGY  
CONFERENCE 2005

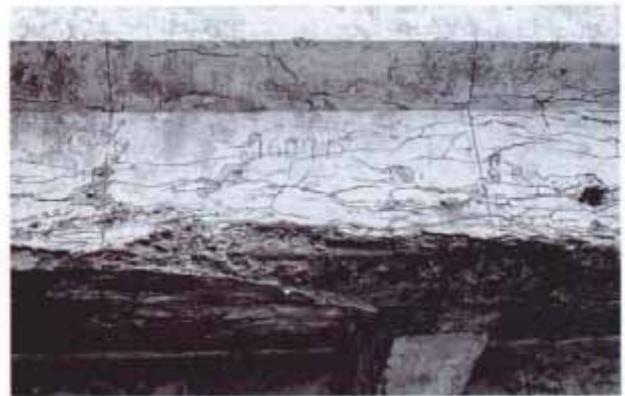
図-1 凍害を受けた橋梁部材

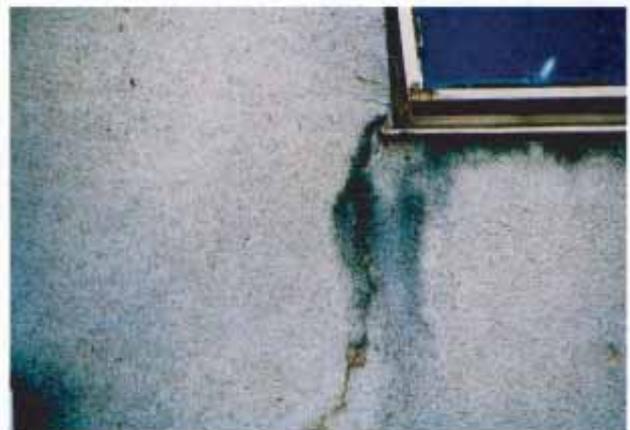
図-2 乾燥収縮によりひびのはいた建物外壁

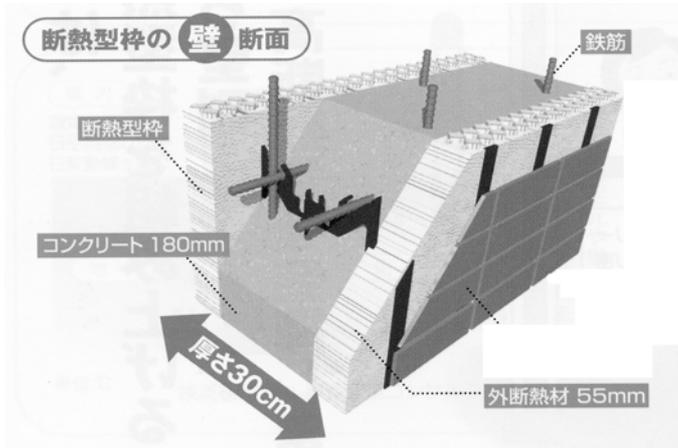
図-3 断熱型枠コンクリートの断面

温度の測定は、実際に建設し入居を前提とした、断熱型枠コンクリート建築物の集合住宅で行った。断熱型枠はビーズ法ポリスチレンフォーム2号厚さ55mmを使用している。建築物の構造壁の、コンクリート厚さ180mm、床、天井のコンクリート厚さは200mmで、断熱型枠によって壁の両面に断熱を施し

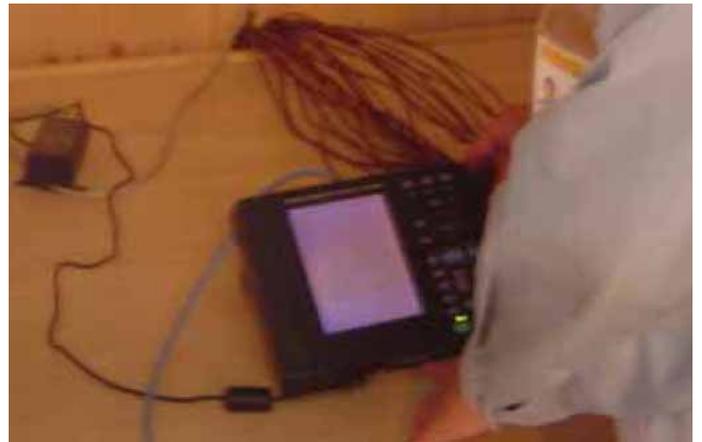
図-4 温度測定状況

ている1階の外壁、1階の内部の壁、断熱を施していない1階床、1階天井の各コンクリート内部に、それぞれ温度測定用の熱電対を配線しメモリハイログ-8420-5(日置電機株製)にて各部位、また、外の気温、居住空間の温度、床下の温度を継続して(現在約1年経過)行い、温度変化の相関関係を観測した。

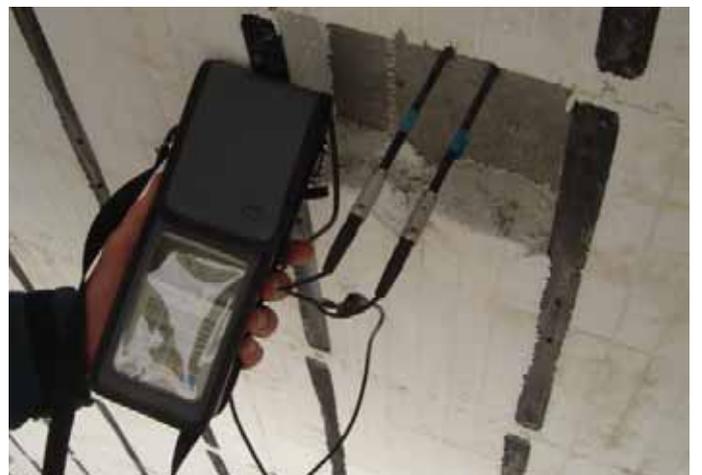
図-5 内部含水率測定状況

コンクリート・モルタル水分計 HI-800(ケット科学研究所製)を使用して、すぐ測定位置にデイスタンス・ゲージ(穴間隔30mm)を当て、穴あけ位置に印をつける。次に、6mmのドリルの刃を用いて、穴2本を測定深さ(100mm)まであけ、プロアなどで穴の中を掃除する。最後に、2本のセンサを穴に100mm深さまで挿入し、水分計の表示部から90mm深さ位置の含水率を読み取り、そして、70、50、30、20、10mm深さ位置の含水率を読み取る。

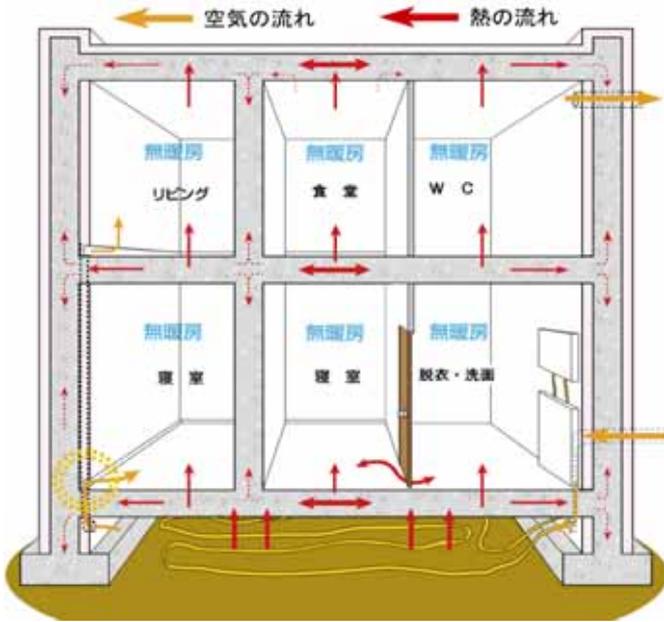
図-6 断熱型枠コンクリート建築物の断面

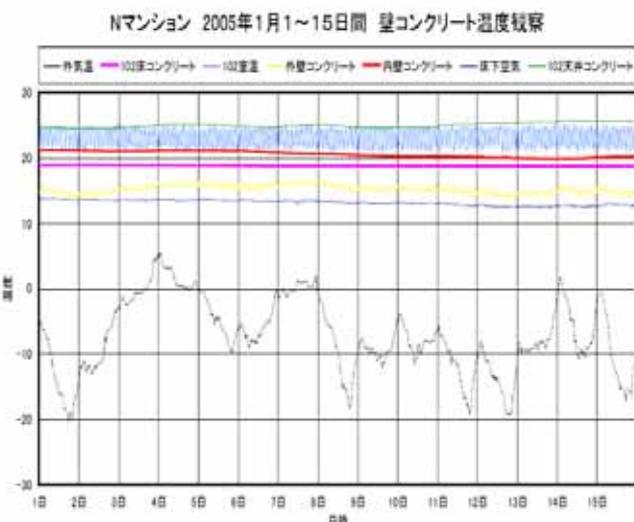
図-7は、平成17年1月1日から1月15日にかけて計測した断熱型枠コンクリートの建物のコンクリート内部温度と気温を実測したものである。早朝-20を下回っている日や、日中プラス気温になっている日もあり、その温度差が最大25を超えたにもかかわらず、室内温度変動は5、天井2、内壁・外壁では1変動している程度であった。

図-7 屋外、室内、コンクリート内部温度変動(暖房有)

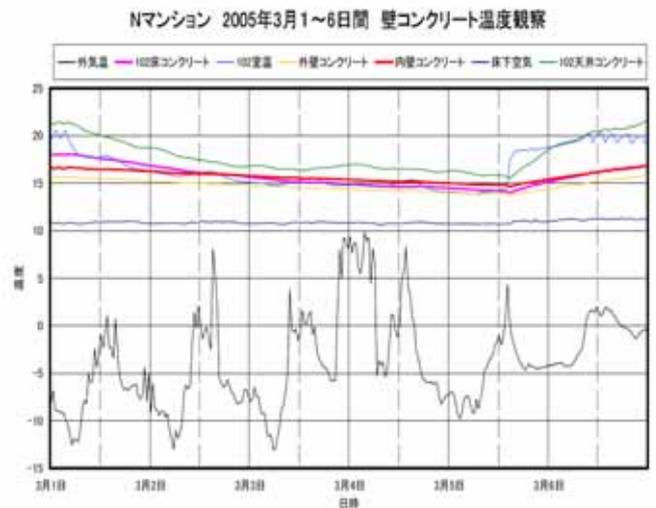
図-8は、室内の暖房を停止した場合の、コンクリート内部温度の変化を観察した。暖房を停止し、室内の温度が徐々に下がりはじめ、5日間22 から16まで低下、それに同調し、断熱を施していない天井、床の内部温度は下降した。外壁・内壁のコンクリート内部温度は室内温度変化に若干影響されたものの1程度の下りだった。5日後の暖房再運転時にも天井、床の内部温度は室温に同調したが、両面断熱の外壁、室内の構造壁ともにコンクリートの内部温度は1程度の上昇であった。

図-8 屋外、室内、コンクリート内部温度変動(暖房無)

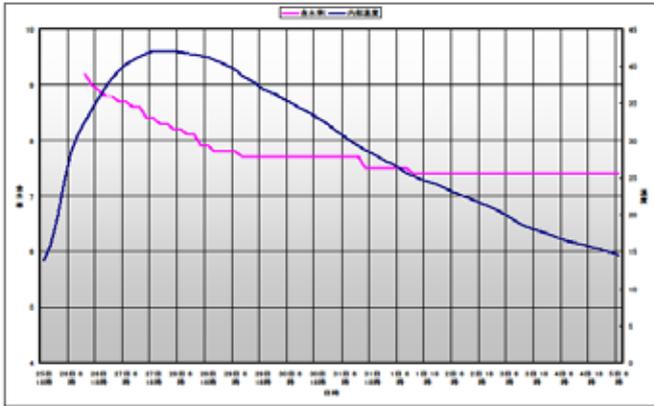
図-9、図-10は、コンクリート内部の含水率とコンクリート打込み直後からの内部温度の推移を継続して計測したグラフである。水和反応によるコンクリートの内部温度の上昇は打込み後から24時間程度で、最大値の56まで到達した。その時点で、単位水量並びに骨材付着水等、合計質量の9%程度あった含水率が、6%まで低下した。含水率は5日間横ばいで推移し、その後5日間を掛け、内部温度の変化に同調しながら4%まで低下した。打込み後1ヶ月経過した頃では3.7%程度で落ち着き、その後、降雨、降雪の融雪水もあったが2ヶ月を経過しても含水率の上昇は見られなかった。また、コンクリート表面から70、50、

30、20、10mm 深さ位置の含水率を計測したが、表面付近で多少含水率は低かったものの、各深さほぼ一定の含水率であった。

図-9 内部温度と含水率の推移（10日間）

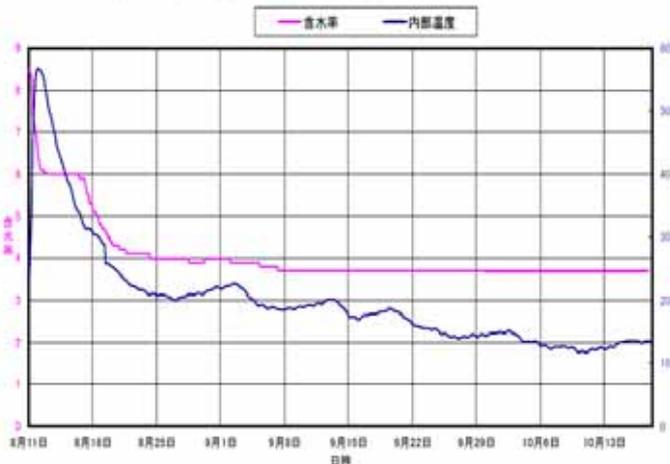
旭川市内 コンクリート住宅におけるコンクリート壁の含水率(2005年8月11日～10月18日)

図-10 内部温度と含水率の推移（2ヶ月間）
