〔株式会社只石組〕 受託研究報告書

種々の住宅における赤外線放射カメラによる測定（冬季）

～ 外内両断熱 RC 造住宅の効果の確認 ～

平成 16 (2004) 年 3 月
福岡大学工学部建築学科
須 貝 研 究 室

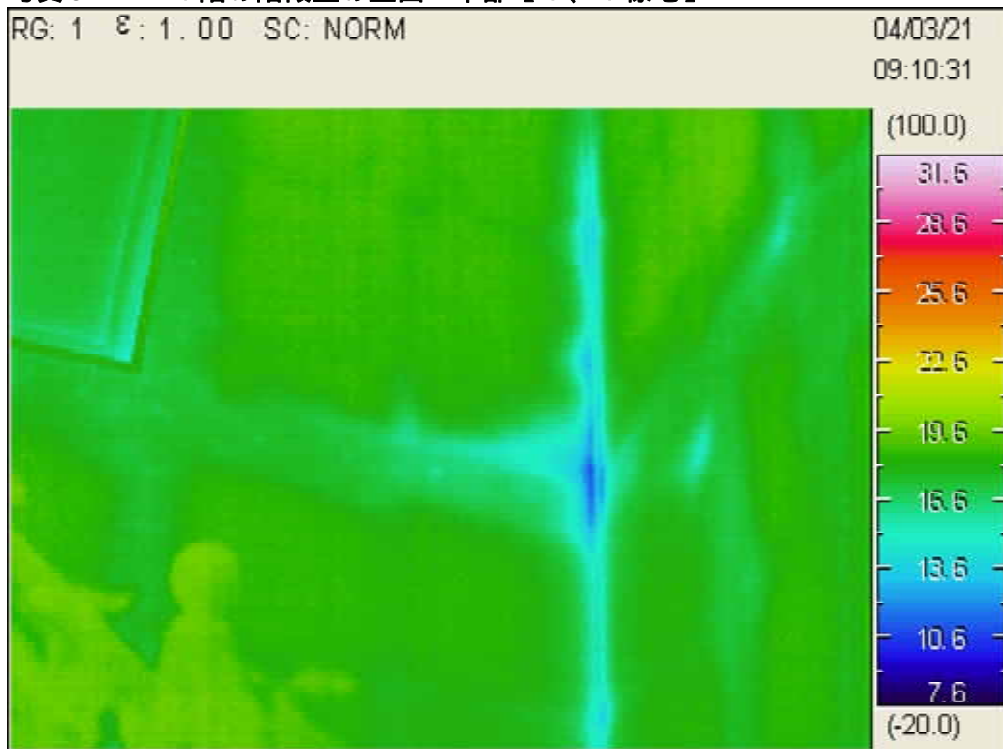
図 3 - 7 1 階の階段室の壁面・中部【Y、T 様宅】

壁同志の接続線が 7 ~ 11 。 7 で結露し，カビが繁殖する。それが上の写真でわかる。

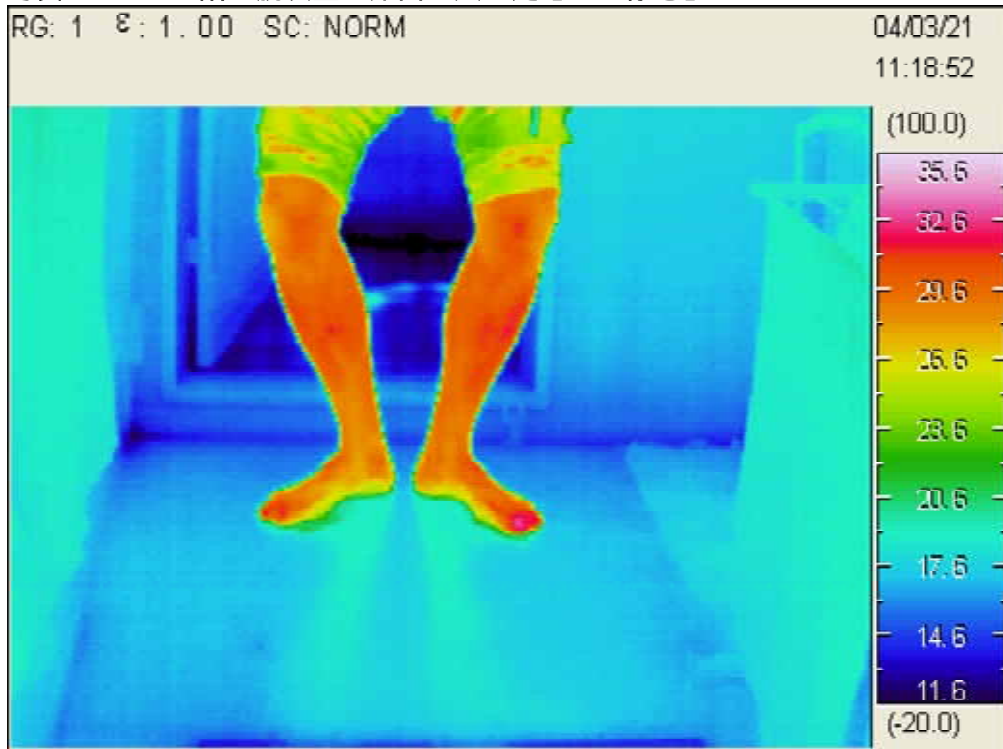
図 4 - 3 1階の脱衣室の床面と人の足【N 様宅】

脱衣室では 17.5 ，浴室の洗い場では 13 ～ 15 。入浴する方は要注意。

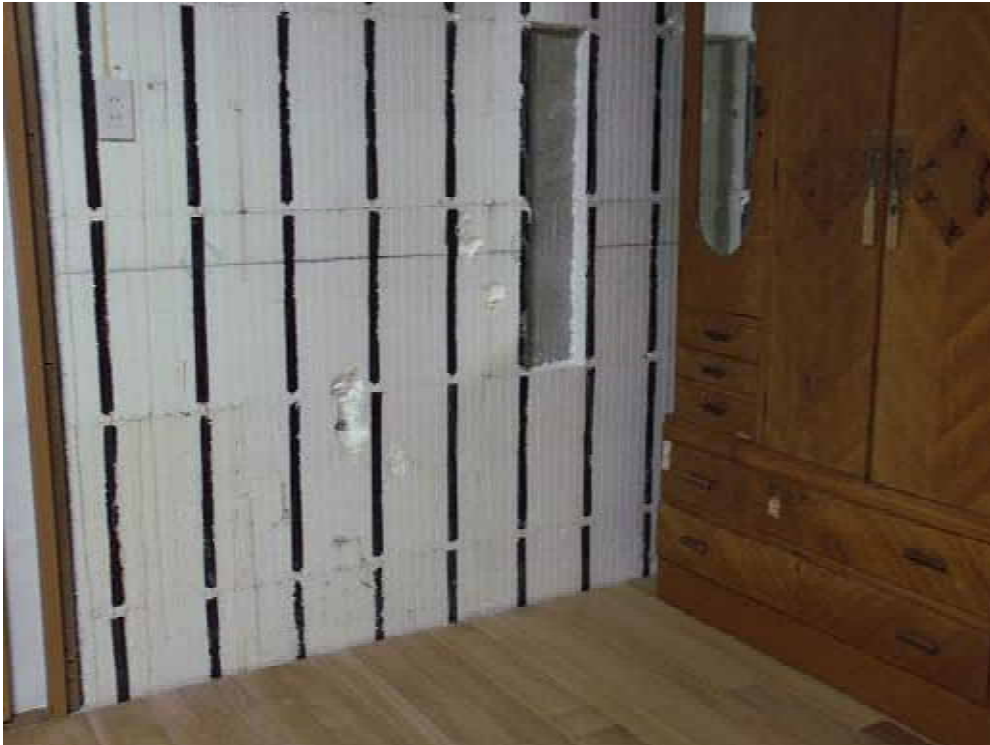
図 6 - 1 地下1階の間仕切壁【N, T様宅】

地下の間仕切基礎の部分。右上の部分は断熱材が入っていない。その温度が 16 と高い。温度が多少低くなっているのは、断熱材を固めるプラスチックの材料である。
