〔株式会社只石組〕 受託研究報告書

種々の住宅における赤外線放射カメラによる測定（夏季）

～ 外内両断熱 RC 造住宅の効果の確認 ～

平成 16 (2004) 年 8 月
福岡大学工学部建築学科
須 貝 研 究 室

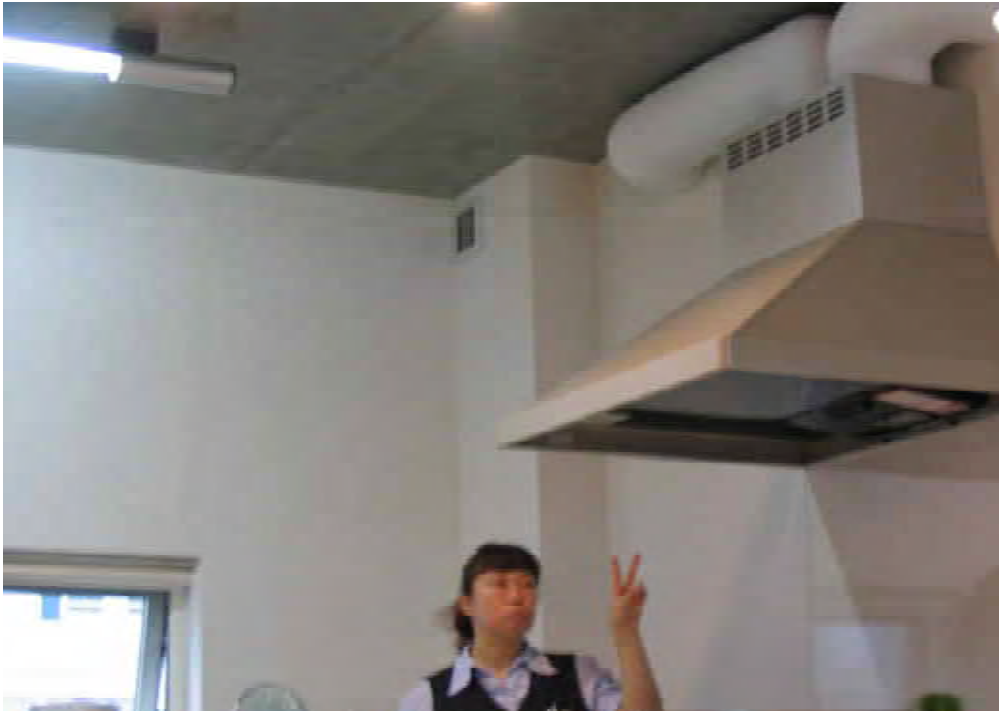
写真2-1 1階の天井面と南面（右）・東面（左）【ひじり野5邸】

無冷房，窓全面開放。外気温度は30℃，天井面の温度が28.5℃，南・東面は30～31℃と低い。天井面の温度が低いため，人体から熱を奪われて本格的な暑さはない。このように床と天井のコンクリートは熱をたくさん奪うことがある（蓄熱性が高い）ので，一日中，快適な環境をつくることできる。
